**FACULTAD DE ARQUITECTURA Y  
URBANISMO, INGENIERIAS Y ARTE Y DISEÑO  
ESCUELA PROFESIONAL DE INGENIERIA CIVIL  
TESIS**

**“CONDICIÓN SUPERFICIAL DEL PAVIMENTO RÍGIDO EN  
LA CALLE IQUITOS DEL DISTRITO Y PROVINCIA DE  
JAÉN – CAJAMARCA”**

Bach. VEGA FERNÁNDEZ VICTOR HUGO

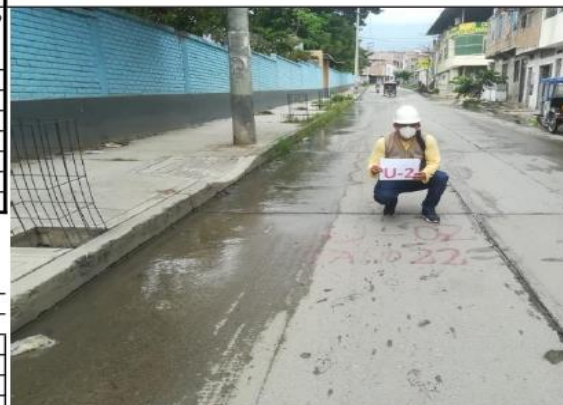
Croquis de las fallas en la U-02 - en la Calle Iquitos Cuadra N° 08

CLASIFICACION: MALO

Vista de la Unidad de Muestra U-02 - Progresiva 00+047.5km

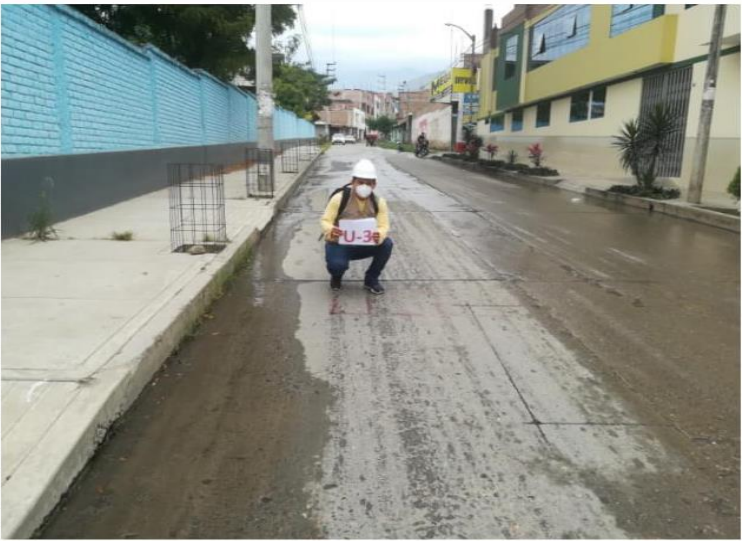
**Croquis de las fallas en la U-03 - en la Calle Iquitos Cuadra N° 09**

**Vista de la Unidad de Muestra U-03 - Progresiva 00+097.5 km**

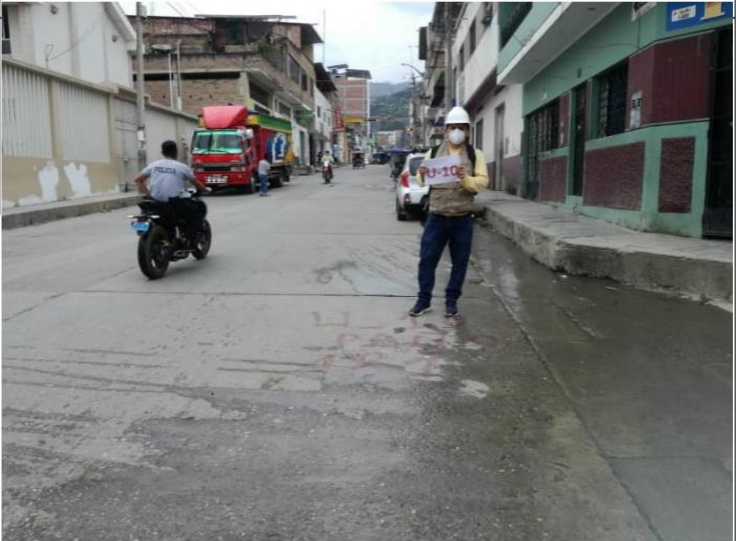
Croquis de las fallas en la U-10 - en la Calle Iquitos Cuadra N° 14

Vista de la Unidad de Muestra U-10 - Progresiva 00+482.15 km

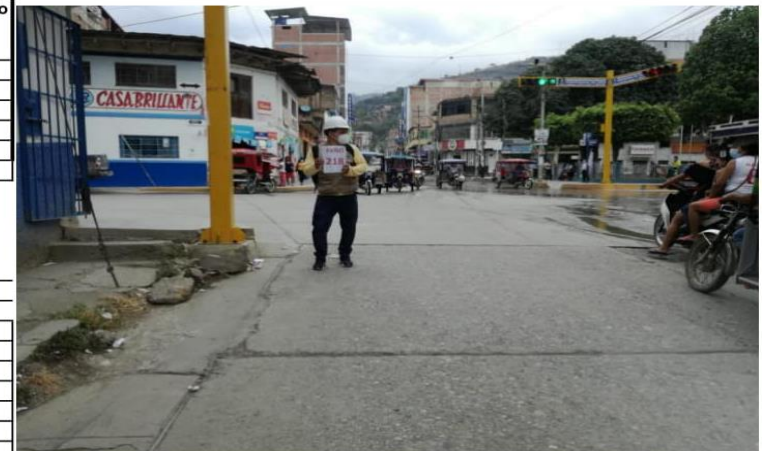
Croquis de las fallas en la U-11 - en la Calle Iquitos Cuadra N° 14

CLASIFICACIÓN: MUY MALO

Vista de la Unidad de Muestra U-11 - Progresiva Final 00+ 579.70 km

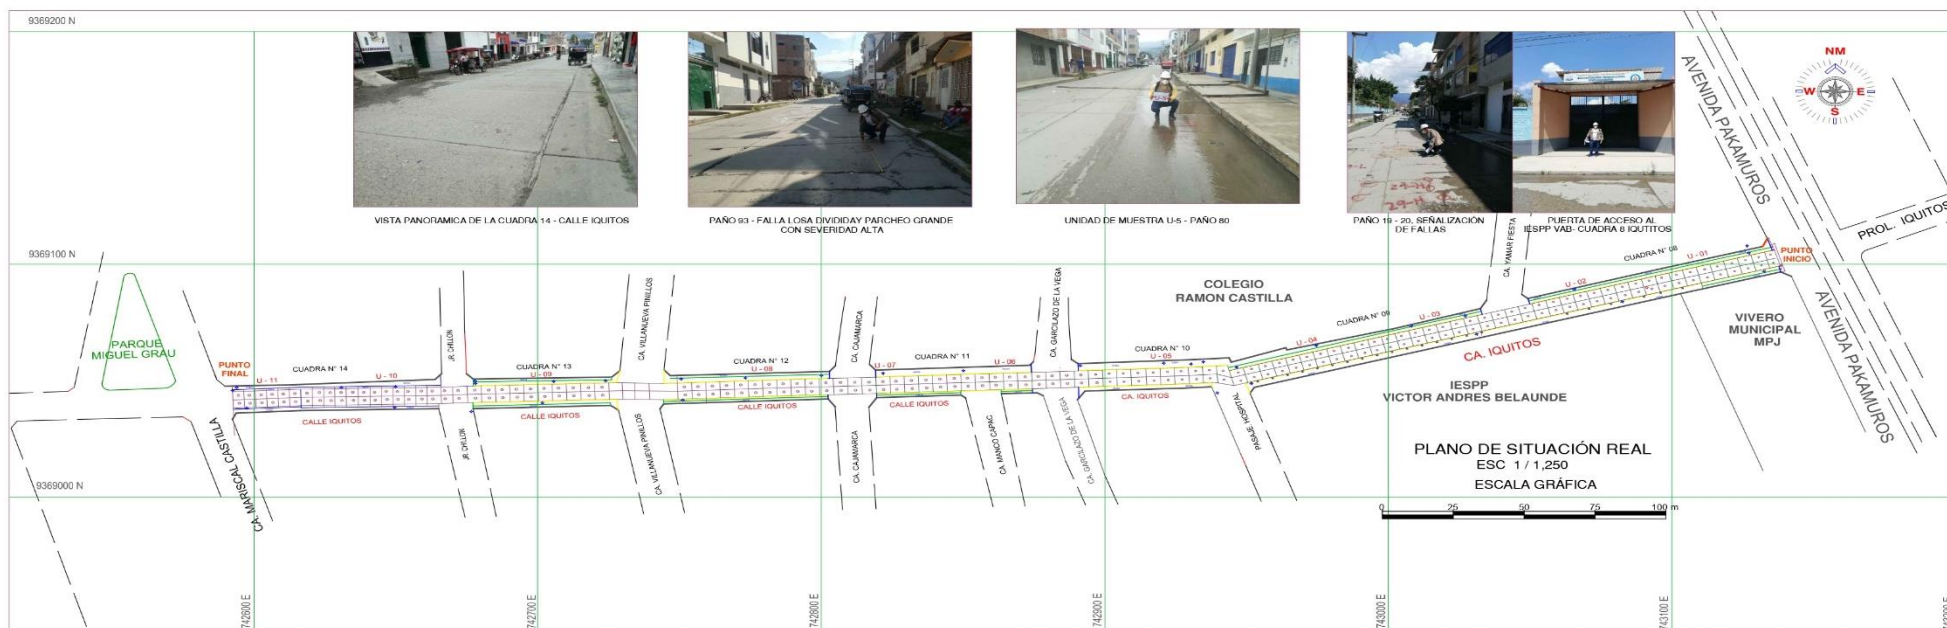
PAÑO 218 - FINAL DE LA CALLE EN ESTUDIO  
FALLA DE NIVEL UERMA SEVERIDAD ALTA

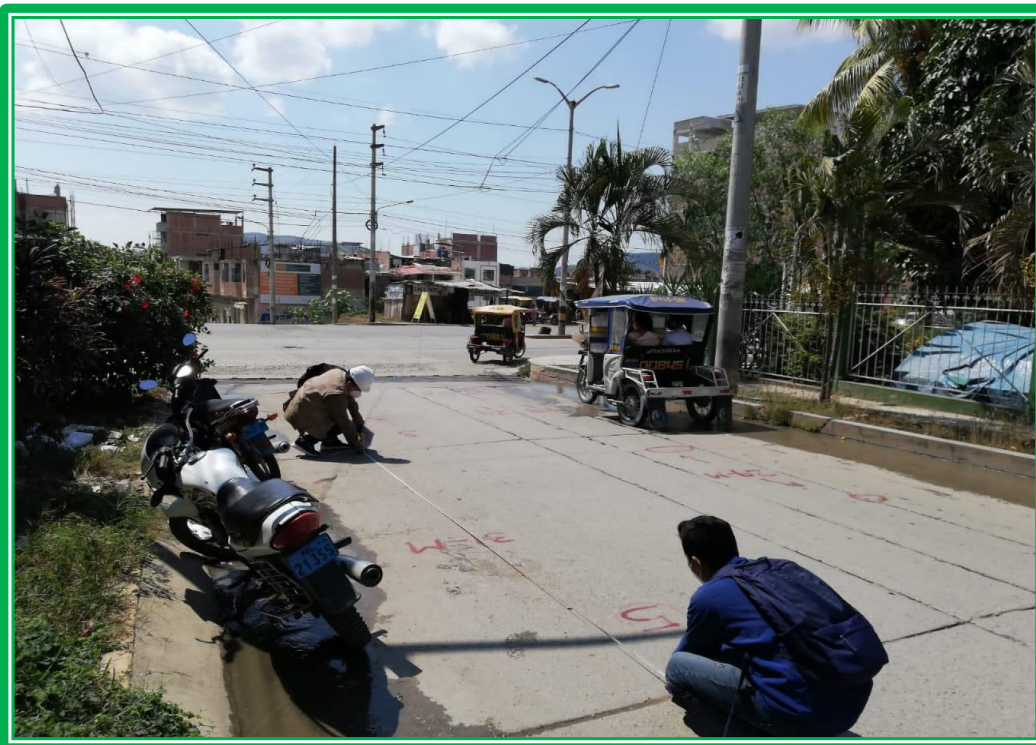
**Foto 02.** Medición del Paño 5, de 3.50 x 5.00 m en la Unidad de Muestra U-01 , con fallas de Pulimiento de superficie (31) de severidad Medio .

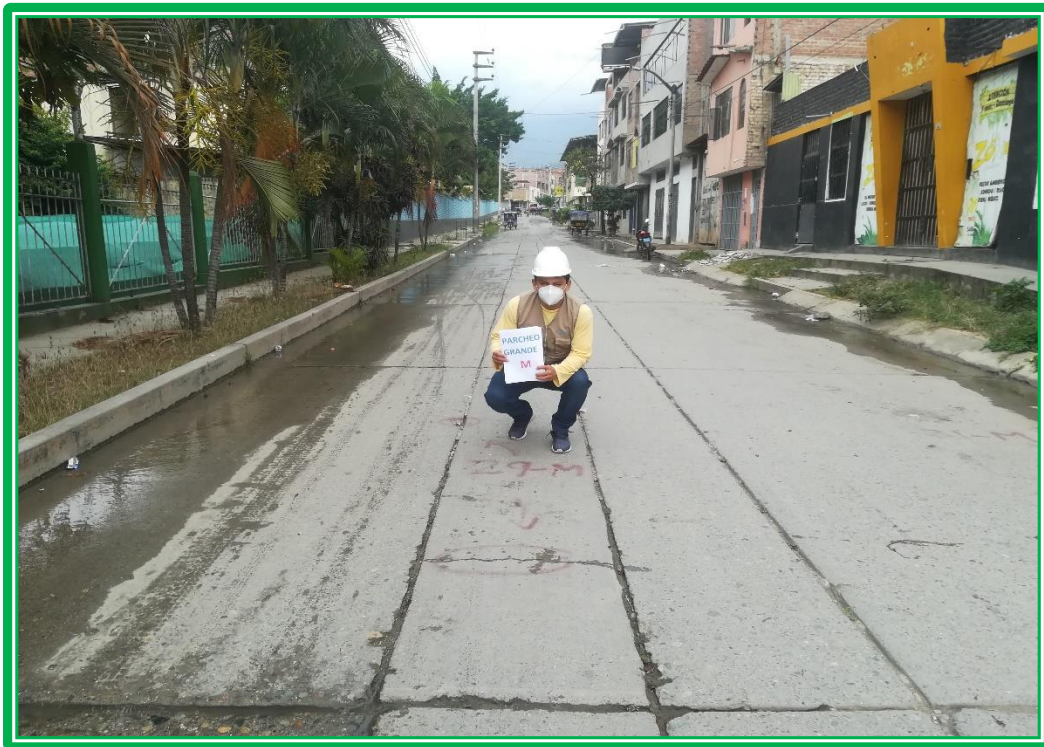
**Foto 03.** Paño 6, de 3.50 x 5.00 m en la U-01 , con fallas de 02 Parche Grande (29) de severidad Leve y Medio; 01 Pulimiento de superficie (31) de severidad Medio .

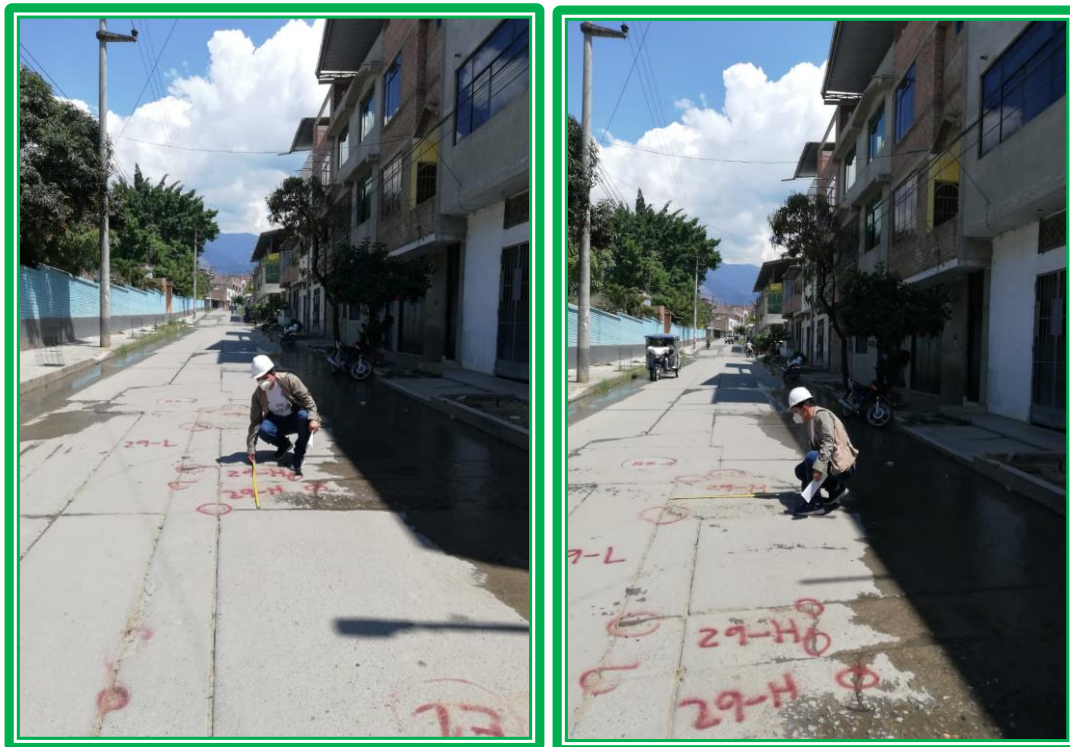
**Foto 04. Izq.** Paño 19, de 3.50 x 5.00 m en la Unidad de Muestra U-01, con fallas de 02 Parche Grande (29) de severidad Alto; **Der.** Medición del Buzón N° 01 Tapa en mal estado.

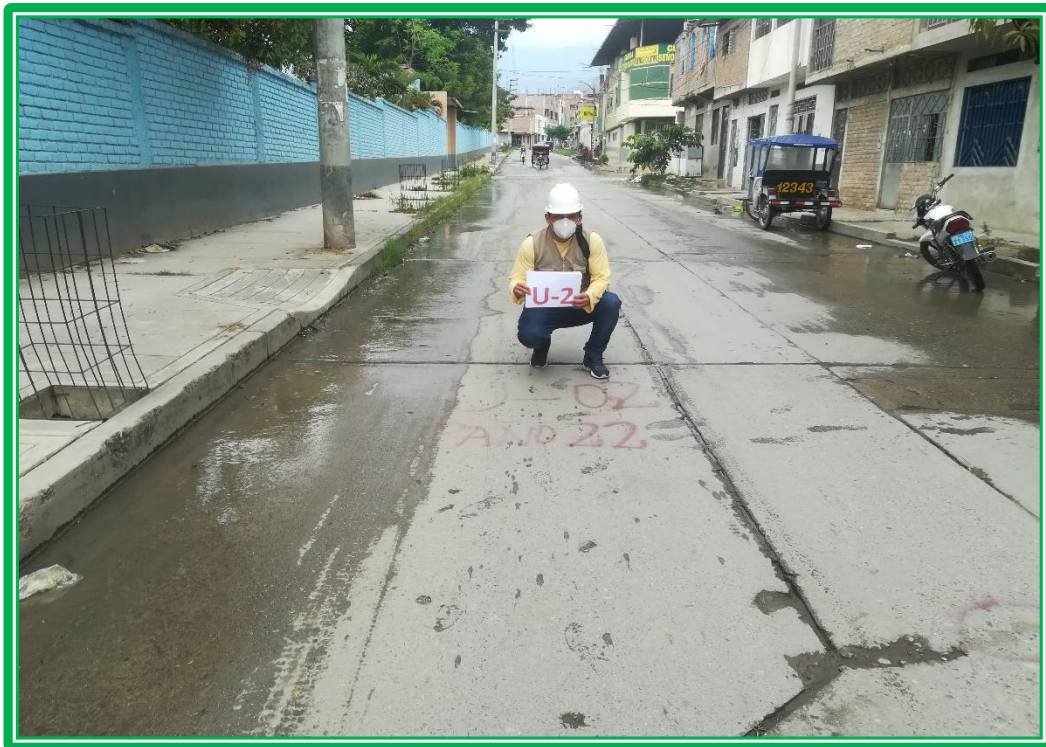
**Foto 05.** Paño 22, de 3.50 x 5.00 m en la U-02 , en la Progresiva 0+047.5 Km, en la cuadra N° 08, con fallas de 02 Parche Grande (29) de severidad Alto.

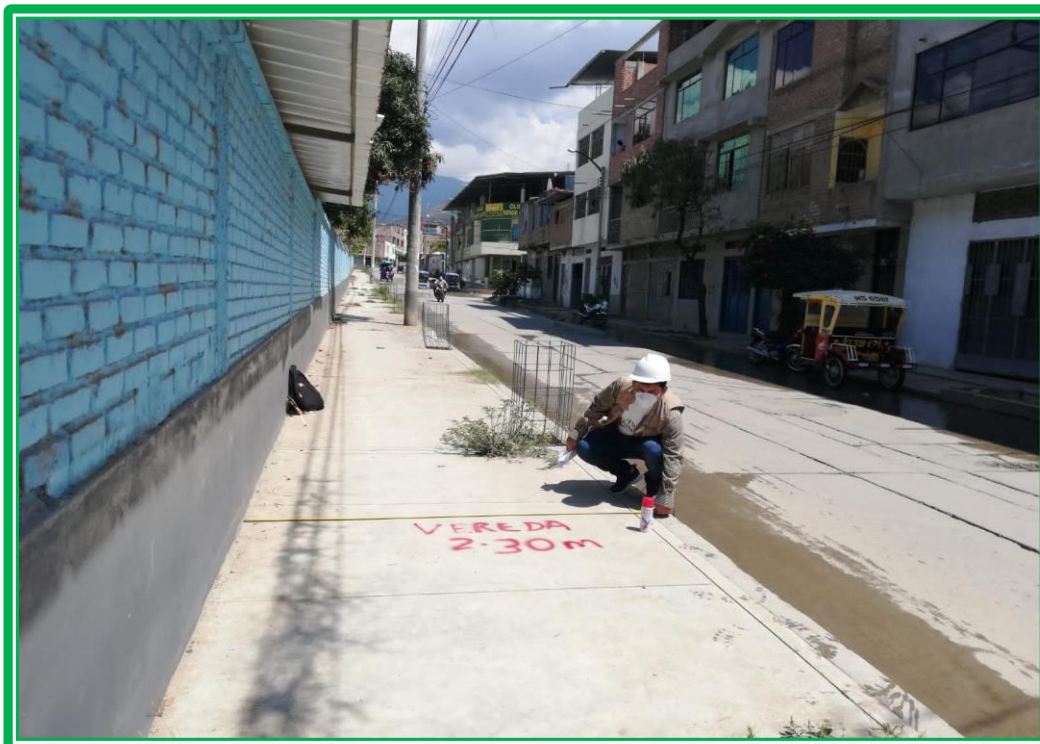
**Foto 06.** Medición de la Vereda de 2.3 metros, ubicada en la U-01 , U-02, U-03, U-04 , de la IESPP “ VICTOR ANDRES BELAUNDE”, sin respetar las Áreas Verdes.

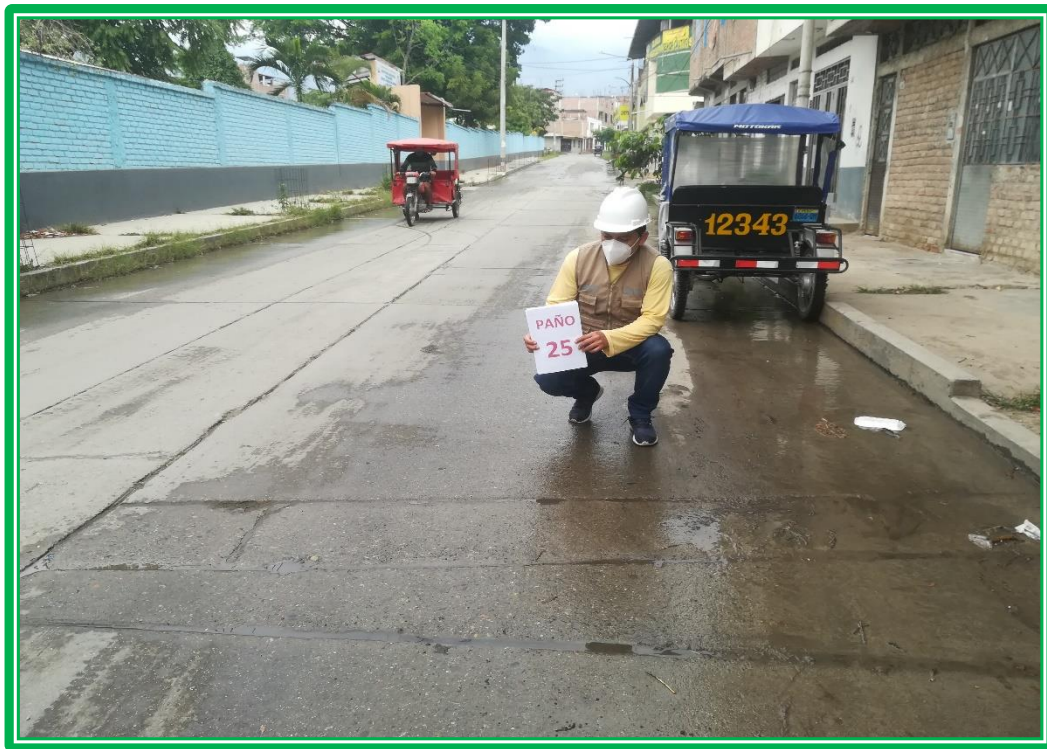
**Foto 07.** Paño 25, de 3.50 x 5.00 m en la U-02 , con fallas de 01 Parche Grande severidad Alto.

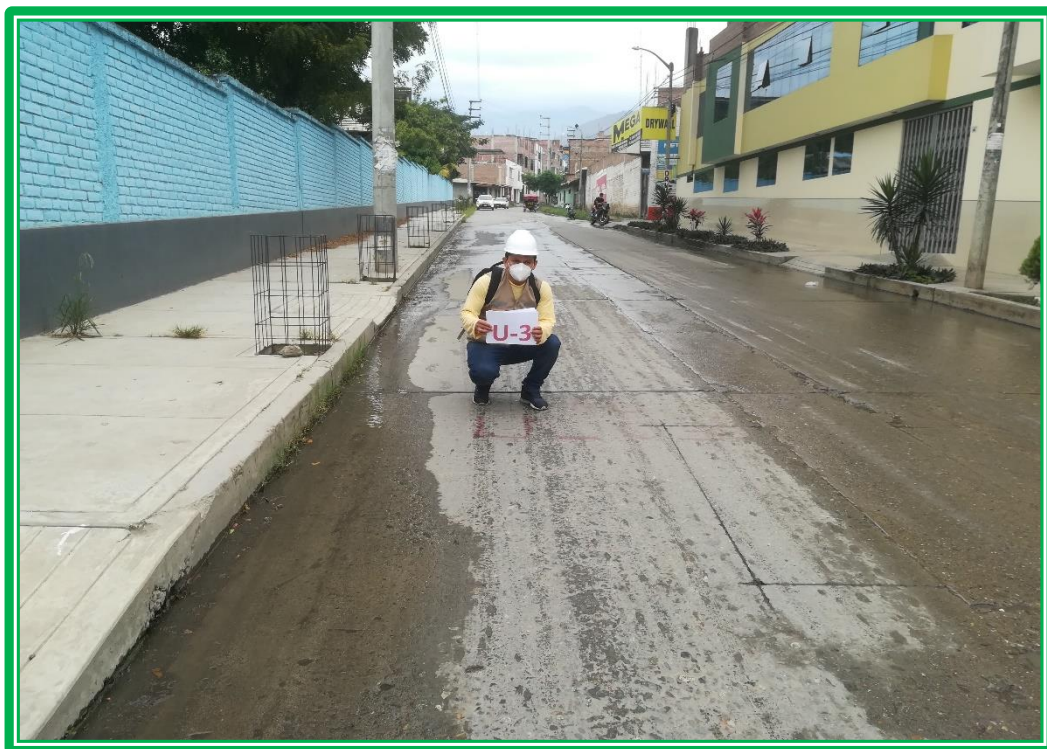
**Foto 08.** Paño 42, de 3.50 x 5.00 m en la U-02, en la Progresiva 0+097.5 Km, en la Cuadra N° 09, con fallas de 01 Parche grande severidad Alto.

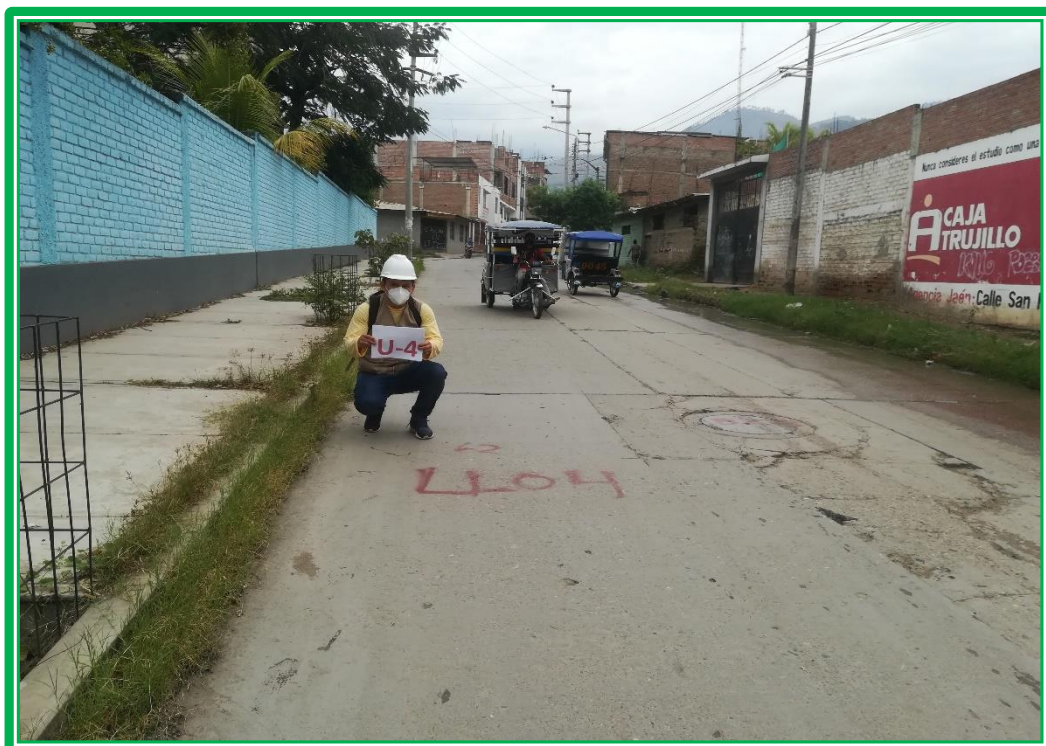
**Foto 10.** Paño 62, de 3.50 x 5.00 m en la U-04, en la Progresiva 0+147.5 Km, en la Cuadra N° 09, con fallas de 01 Parche Grande severidad Medio.

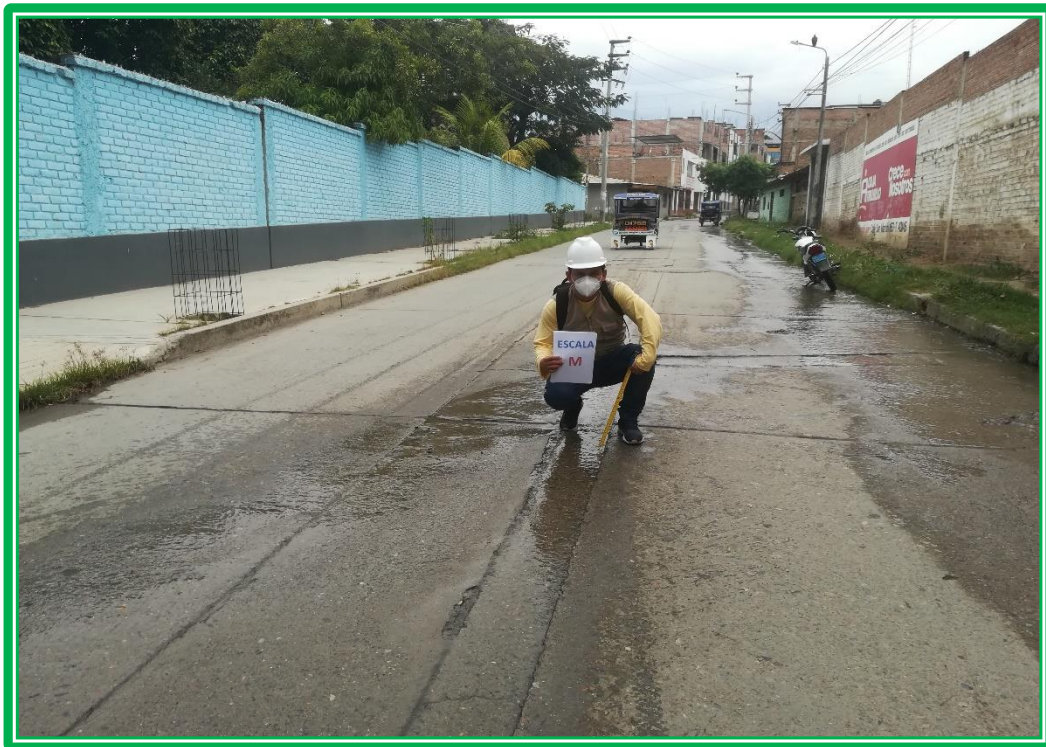
**Foto 11.** Paño 73, de 3.50 x 5.00 m en la U-04, con fallas de 01 Escala (25) de severidad Medio y Pulimiento de superficie (31) de severidad Alto.

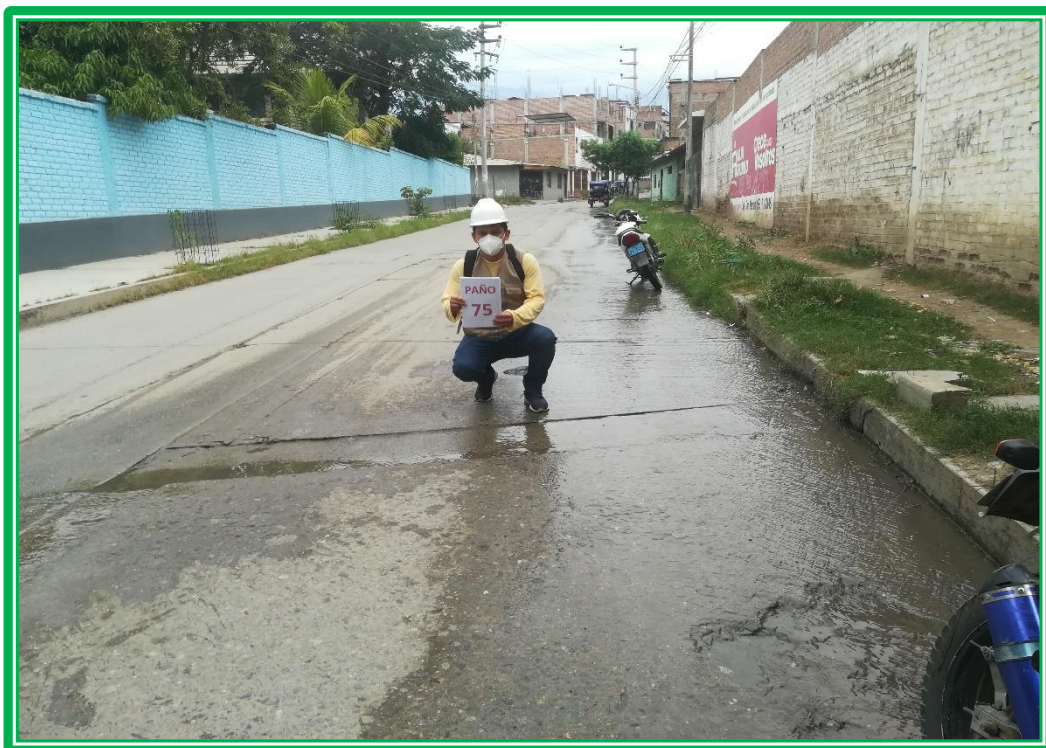
**Foto 12.** Paño 75, en la U-04, con fallas de 02 Fallas de Parche Grande (29) de severidad Alto y 01 Pulimiento de superficie (31) de severidad Alto.

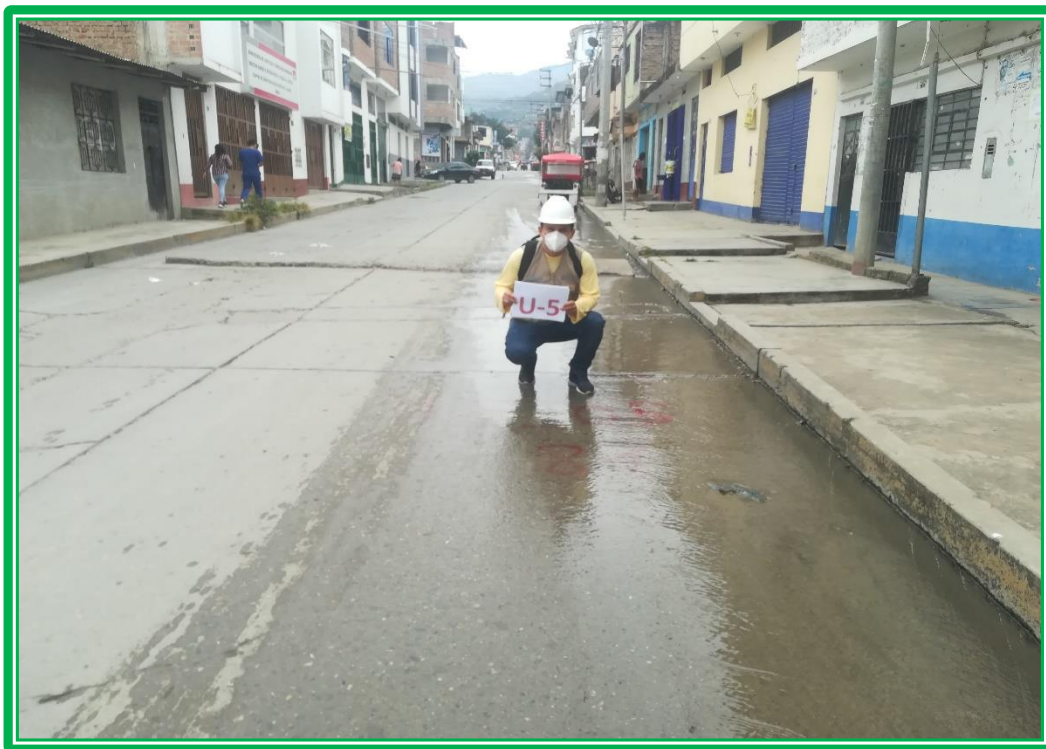
**Foto 13.** Paño 81, en la U-05, en Progresiva 0+198.0 Km, en la Cuadra N° 10, con fallas de 01 Losa Dividida severidad Alto y 02 Grietas lineales severidad Medio.

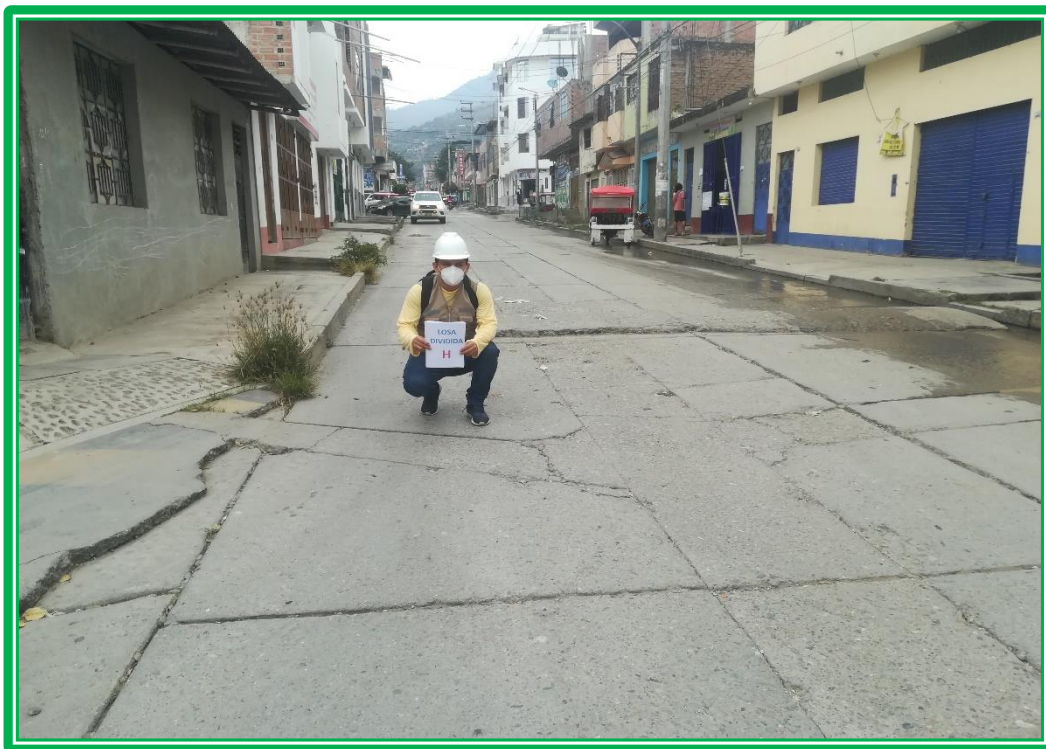
**Foto 14.** Paño 82, en la U-05, en Progresiva 0+198.0 Km, en la Cuadra N° 10, con fallas de 01 Escala (23) de severidad Alto ; 01 Parche Grande severidad Alto y Desconchamiento, Mapa De Grietas, Craquelado (36) de severidad Medio.

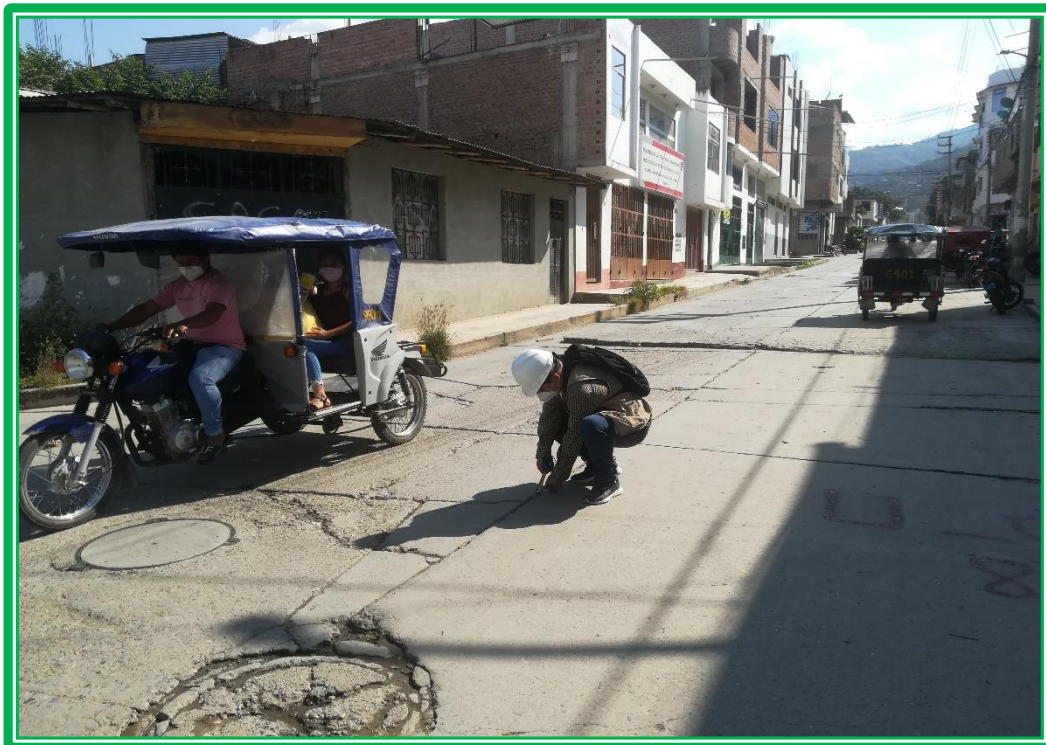
**Foto 15.** Paño 82, en la U-05, en Progresiva 0+198.0 Km, en la Cuadra N° 10, con fallas de 01 Escala (23) de severidad Alto ; y la Tapa de Buzón en mal estado.

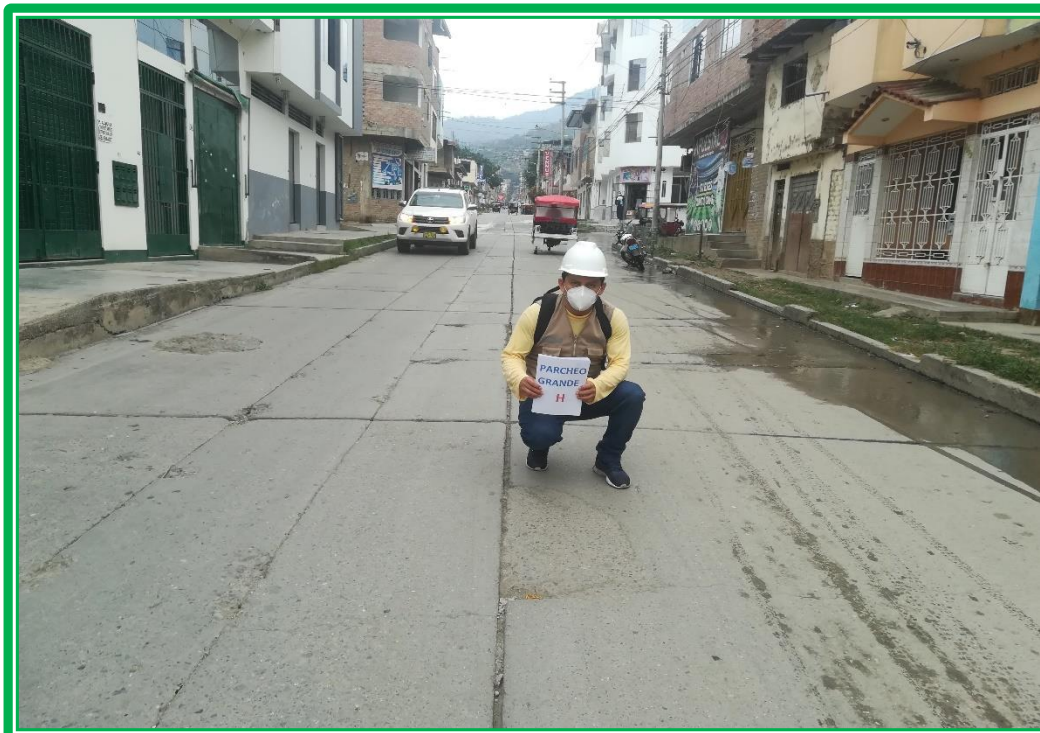
**Foto 16.** Paño 89, en la U-05, en la Cuadra N° 10, con fallas de 01 Parche Grande severidad Medio; 01 Grieta Lineal de severidad alto, y pulimiento de agregados severidad Medio.

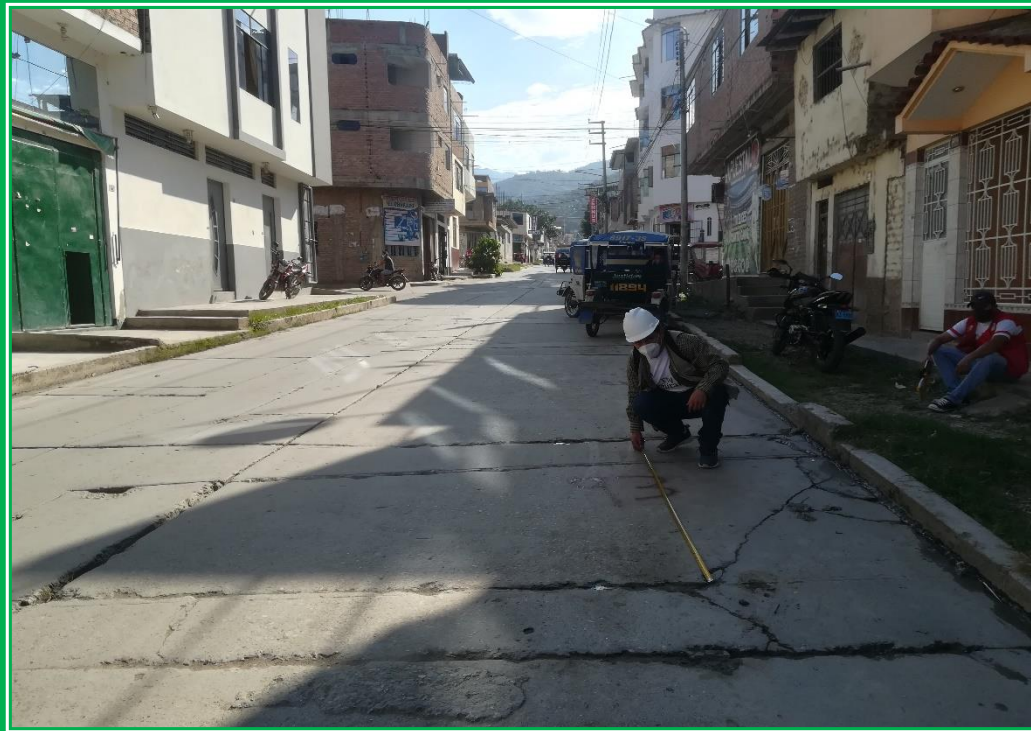
**Foto 17.** Paño 93, en la U-05, en la Cuadra N° 10, con fallas de 01 Losa Dividida (23) de severidad Alto; 02 Parche Grande (29 de severidad alto).

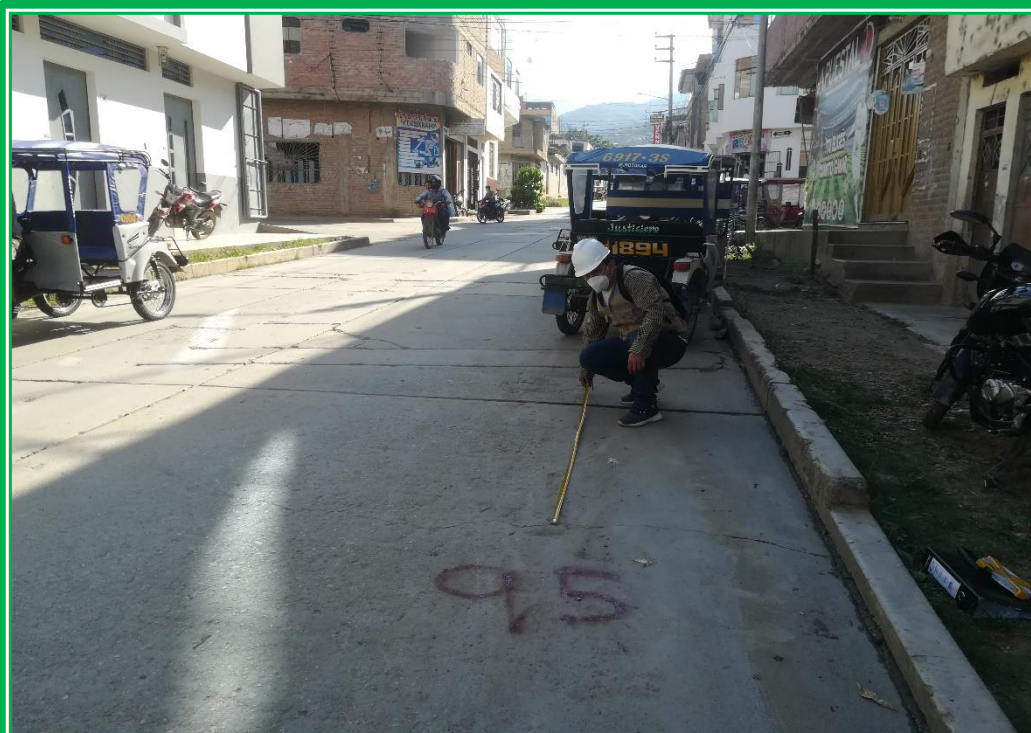
**Foto 18.** Paño 95, en la U-05, en la Cuadra N° 10, con fallas de 01 Grieta Lineal (28) de severidad Medio.

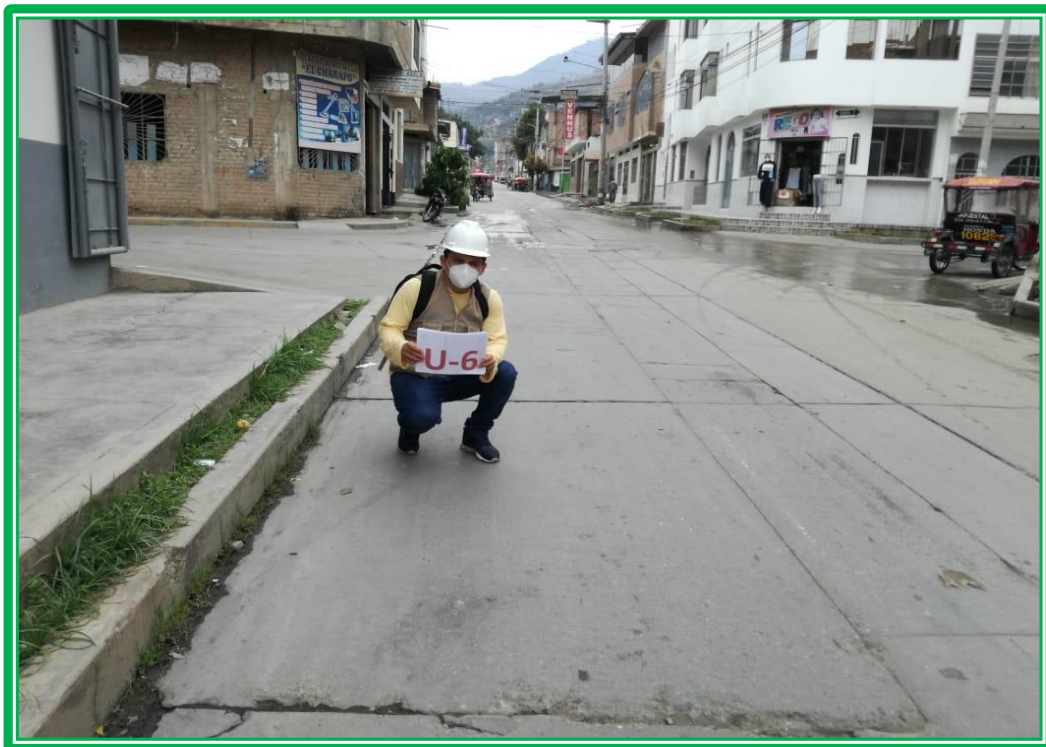
**Foto 19.** Paño 102, en la U-06, en Progresiva 0+248.25 Km, en la Cuadra N° 10, con fallas 02 Parche Grande (29) de severidad Alto.

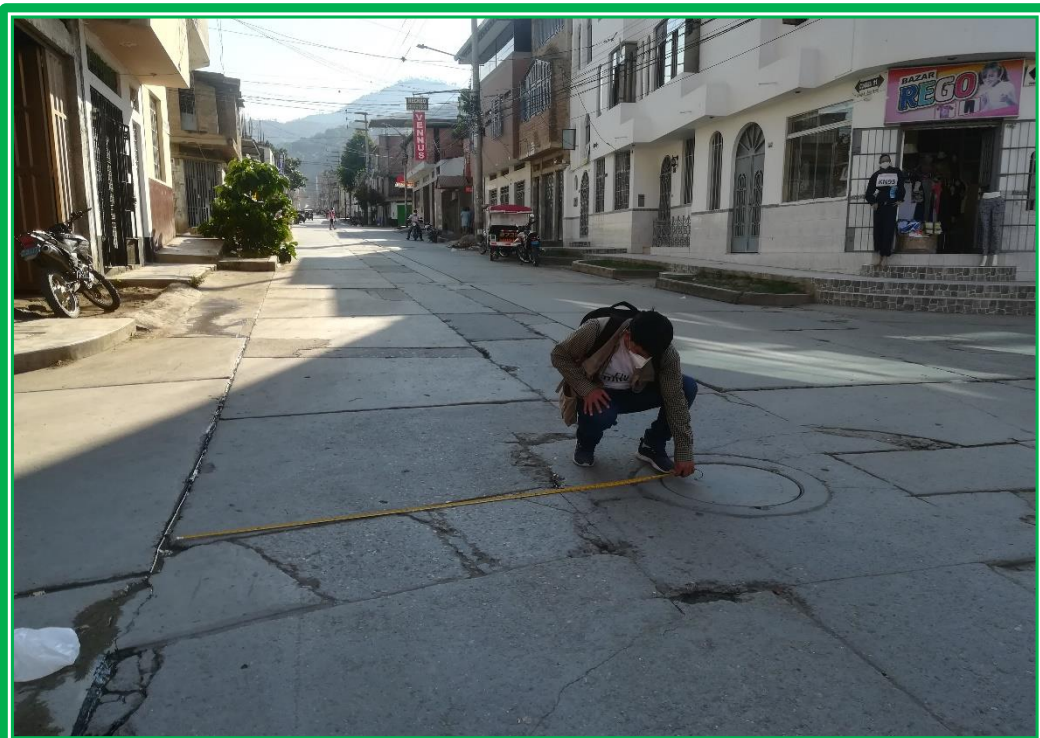
**Foto 20.** Paño 106, en la U-06, en la Intersección de la Calle Iquitos y Garcilazo de la Vega, con medición y fallas 02 Parche Grande (29) de severidad Medio y uno Alto.

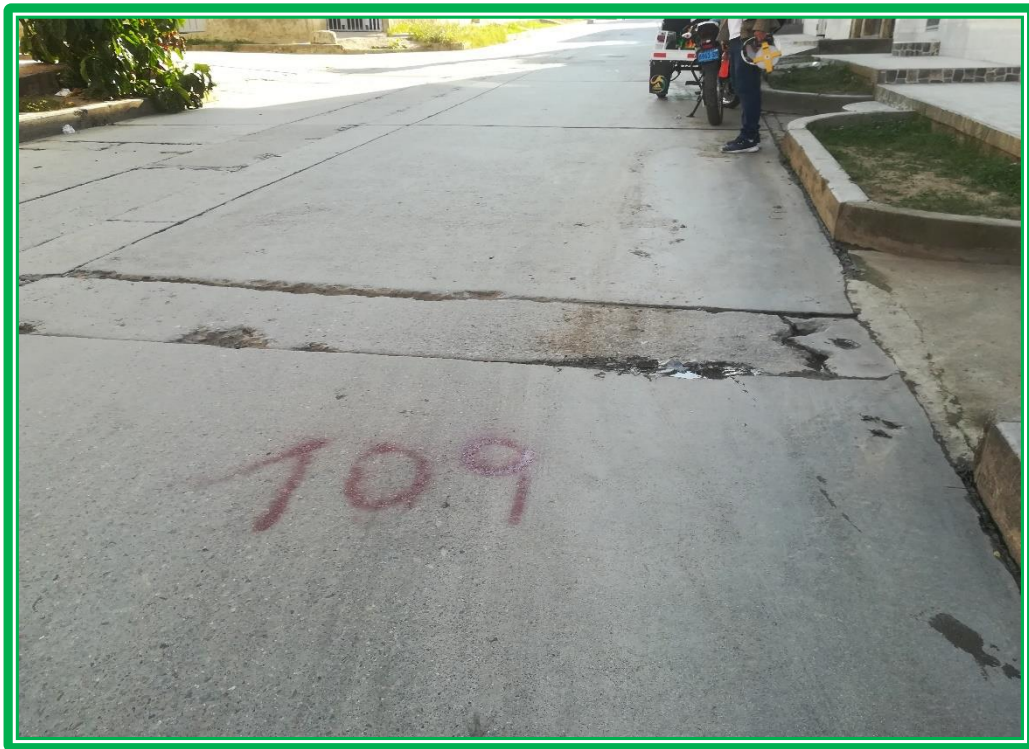
**Foto 21.** Paño 109, en la U-06, en la Cuadra N° 11, con fallas 01 Parche Grande (29) de severidad Medio.

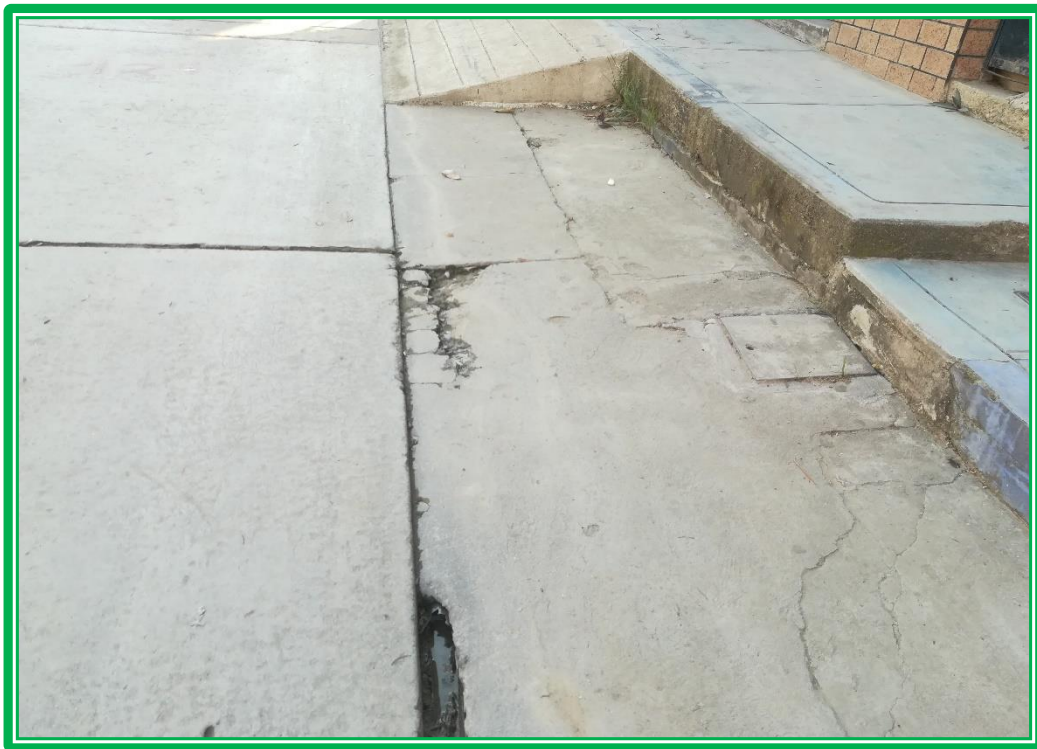
**Foto 22.** Paño 113, en la U-07, en la Cuadra N° 11, con Berma en Mal estado.

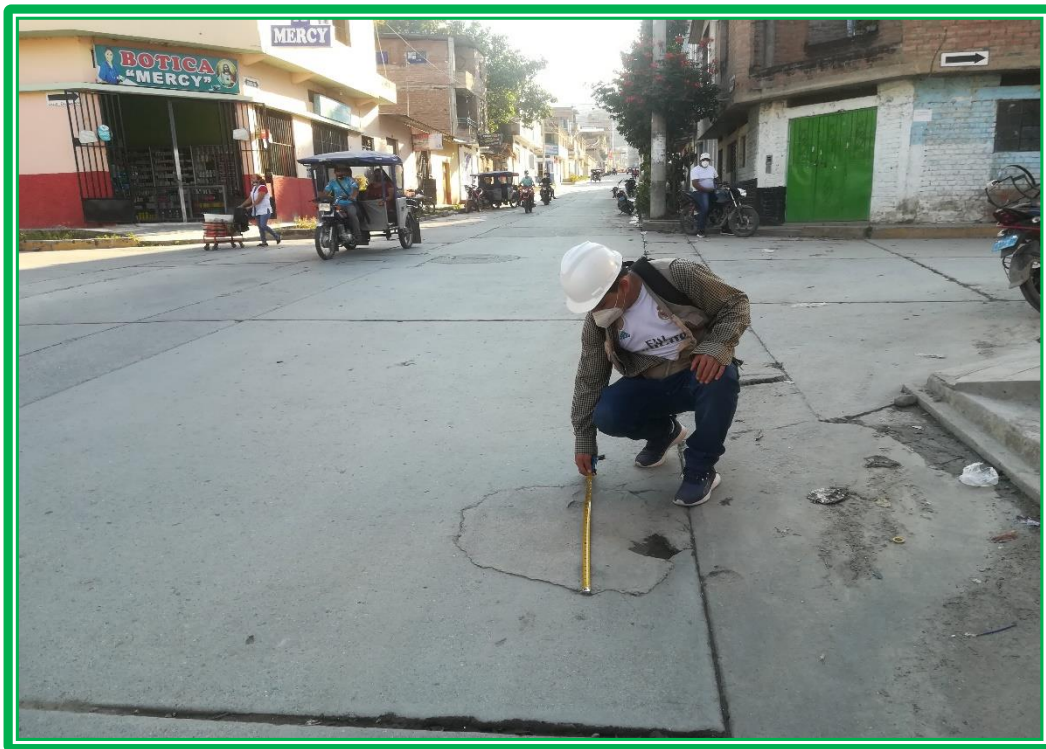
**Foto 23.** Paño 115, en la U-07, en la Cuadra N° 11, con fallas 01 Parche Grande (29) de severidad Medio.

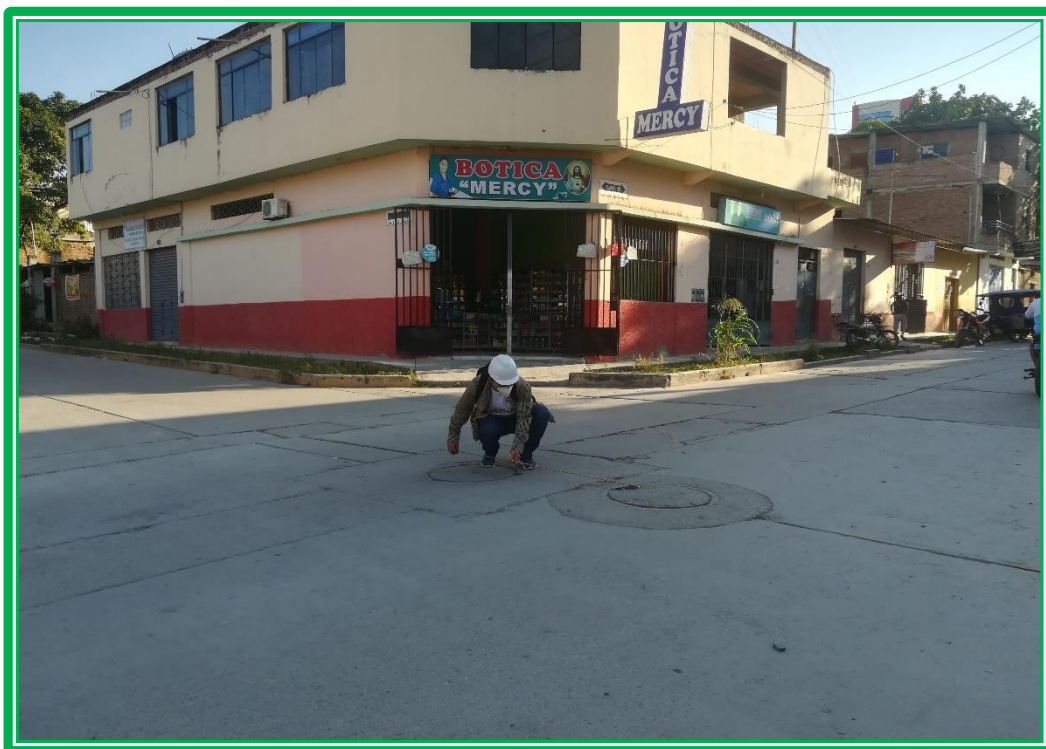
**Foto 24.** Paño 134, en la U-07, en la Intersección de la Calle Iquitos y Cajamarca, con medición y fallas 01 Parche Grande (29) de severidad Medio.

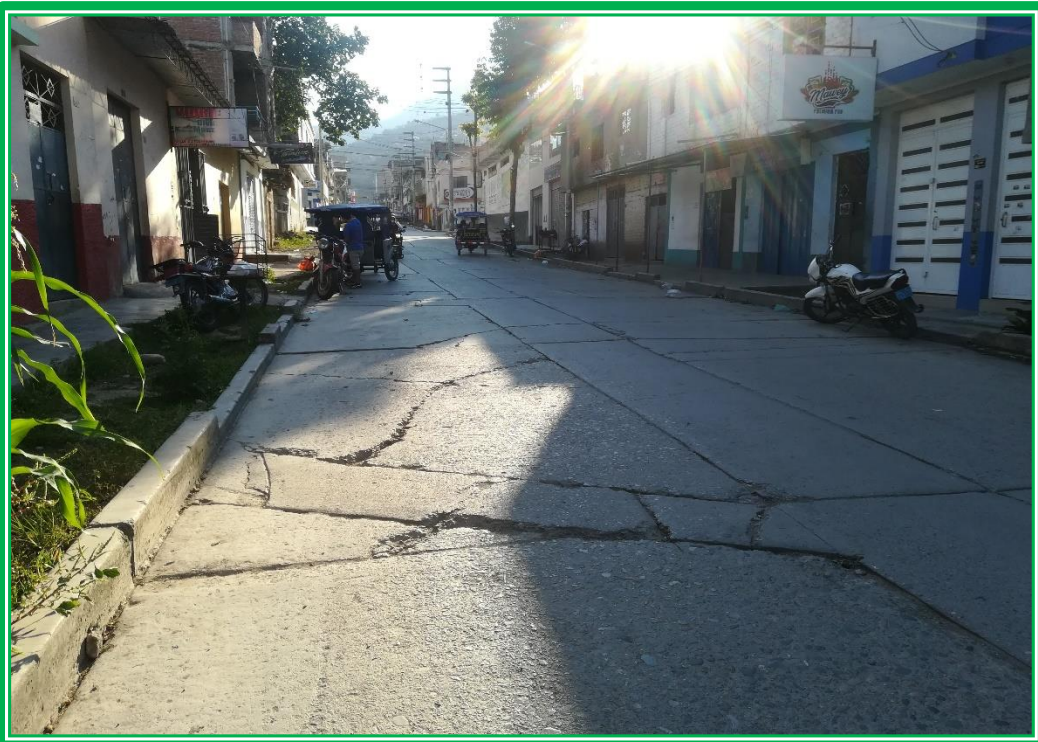
**Foto 26.** Paño 140, en la U-07, Cuadra N°12, con Falla de 01 Losa dividida con severidad Alto; 02 Parche grandes (29) con severidad medio y alto.

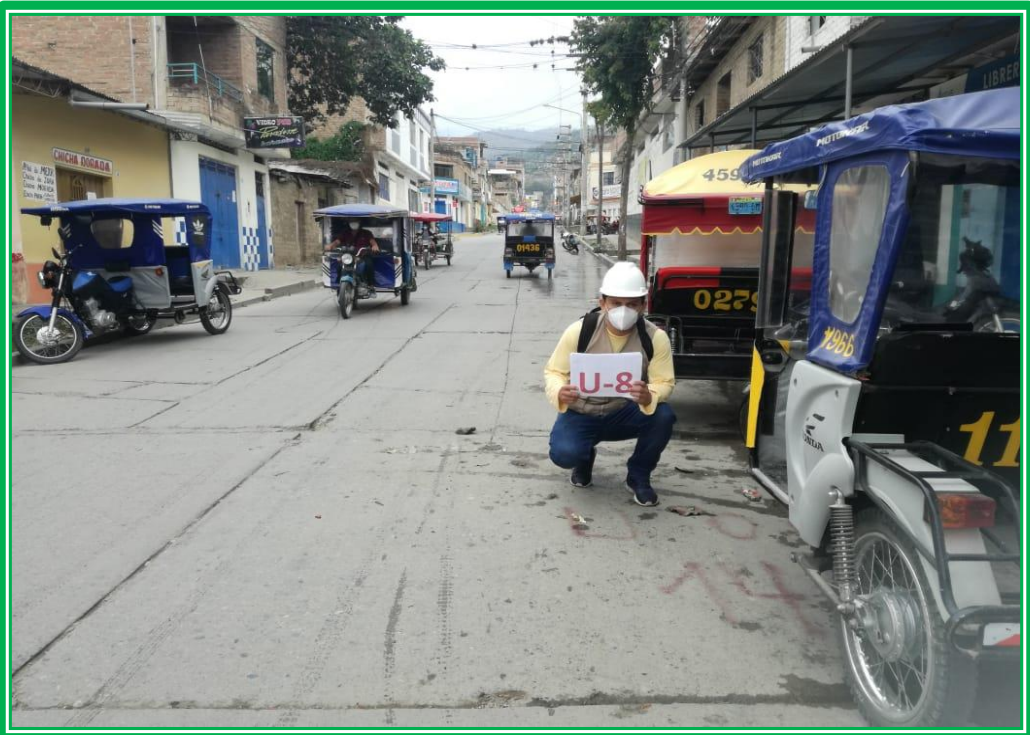
**Foto 27.** Paño 141, en la U-08, en Progresiva 0+348.25 Km, en la Cuadra N° 12, con fallas 02 Grietas Lineales (28) de severidad Medio y alto; 01 Parche Grande (29) de severidad Alto.

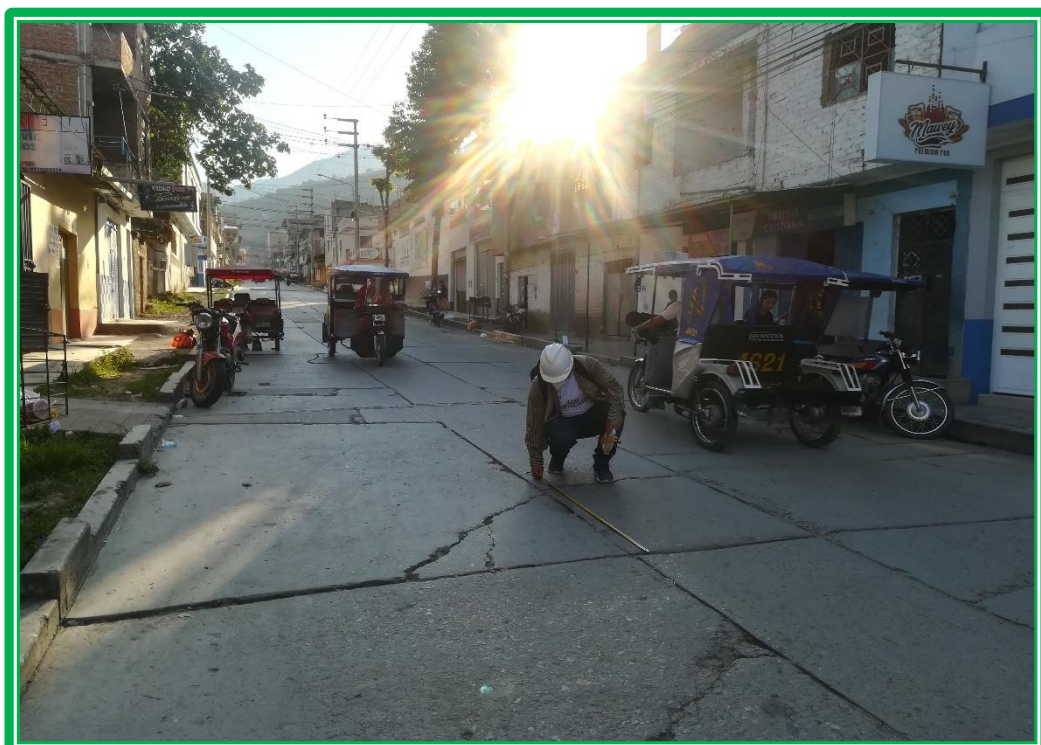
**Foto 28.** Paño 142, en la U-08, en la Cuadra N° 12, con fallas 01 Grieta de Esquina de severidad medio; 02 Parche Grande (29) de severidad Alto.
