**FACULTAD DE ARQUITECTURA Y  
URBANISMO, INGENIERIAS Y ARTE Y DISEÑO  
ESCUELA PROFESIONAL DE INGENIERIA CIVIL  
TESIS**

**“CONDICIÓN SUPERFICIAL DEL PAVIMENTO RÍGIDO EN  
LA CALLE IQUITOS DEL DISTRITO Y PROVINCIA DE  
JAÉN – CAJAMARCA”**

Bach. VEGA FERNÁNDEZ VICTOR HUGO

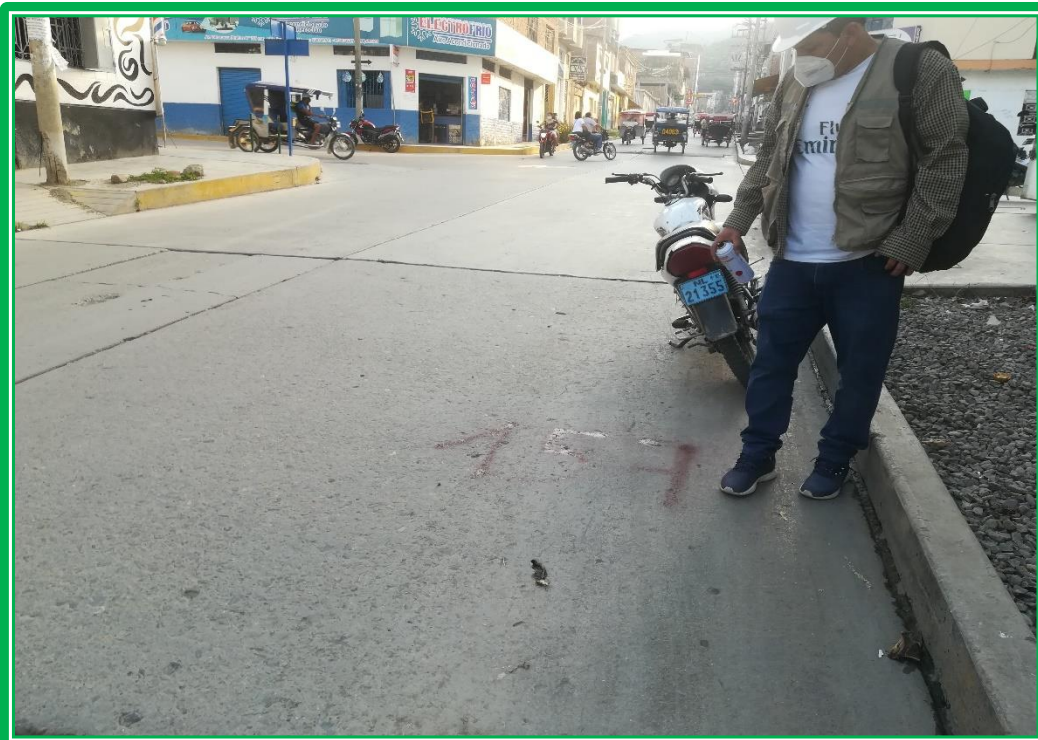
**Foto 30.** Paño 157, en la U-08, en la Cuadra N° 12, no presenta fallas este paño, los 03 paños próximos no se consideraran por pavimento nuevo, Jardines en mal estado.

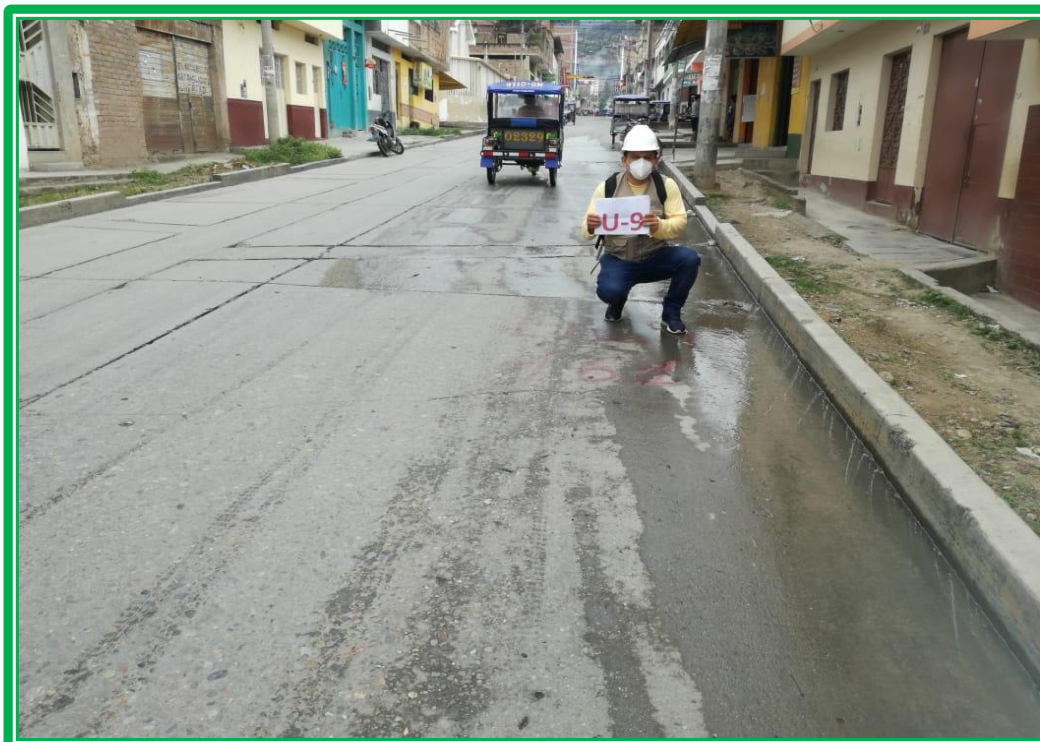
**Foto 32.** Paño 161, en la U-09, en Progresiva 0+422.45 Km, en la Cuadra N° 13, con fallas 01 Grietas Lineales (28) de severidad alto.

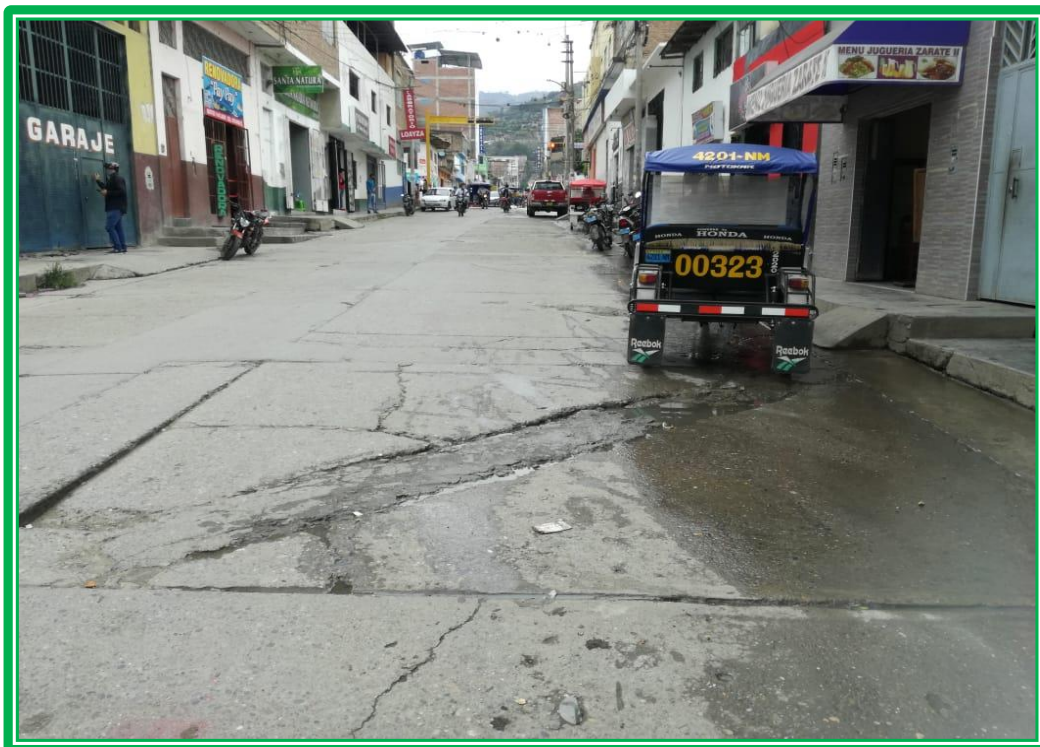
**Foto 34.** Paño 193, en la U-10, en la cuadra N° 014, presenta Fallas de 01 losa dividida severidad Alto, 01 parche grande severidad alto; 01 Pulimiento de Agregados severidad alto.

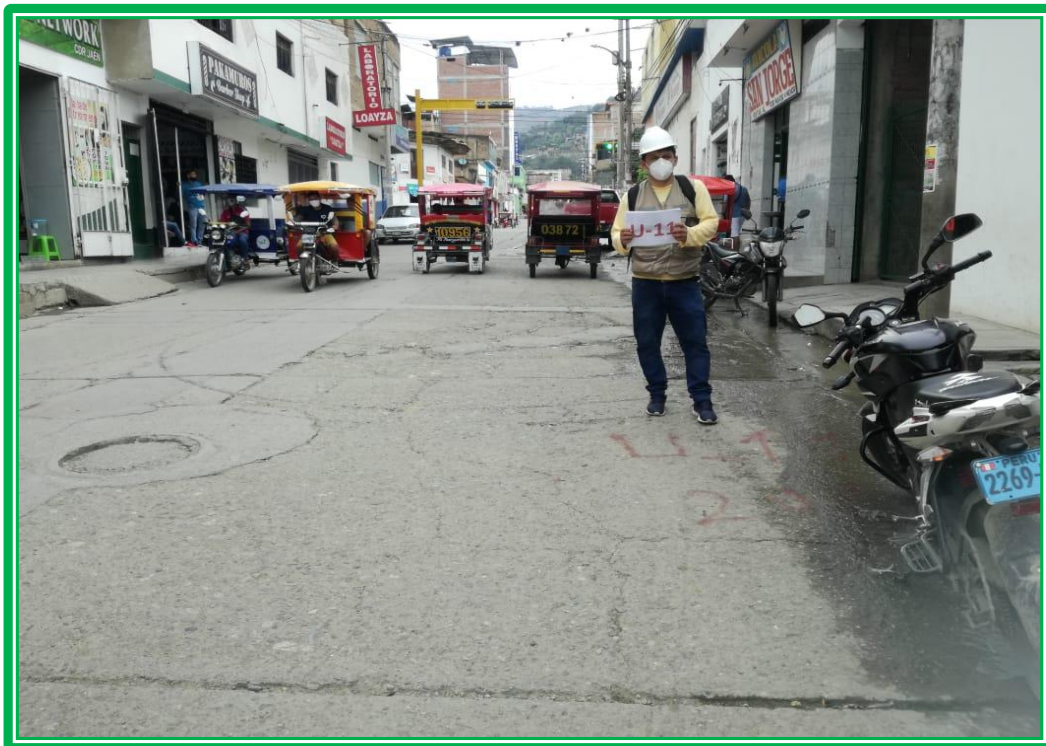
**Foto 35.** Paño 201, en la U-11, en Progresiva 0+532.20 Km, en la Cuadra N° 14 de la calle Iquitos, Pavimento en Mal estado.

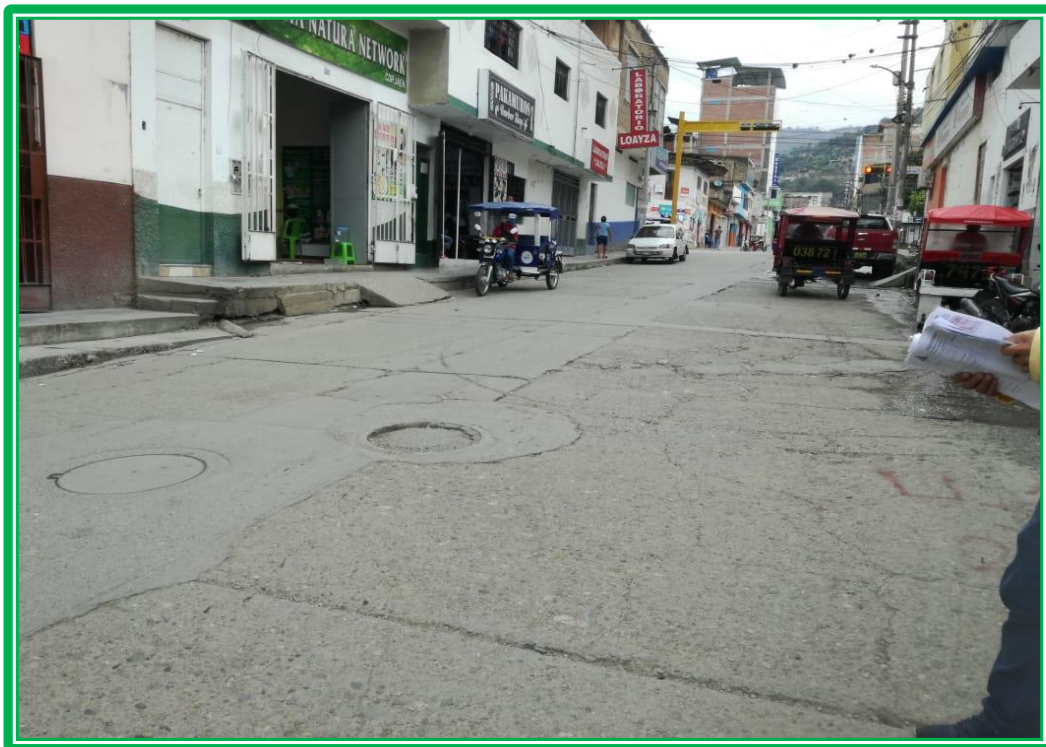
**Foto 36.** Paño 201, en la U-11, en Progresiva 0+532.20 Km, en la Cuadra N° 14 de la calle Iquitos, presenta fallas Grietas Lineales (28) de severidad Media y Pulimiento de Agregados (31) de severidad alto

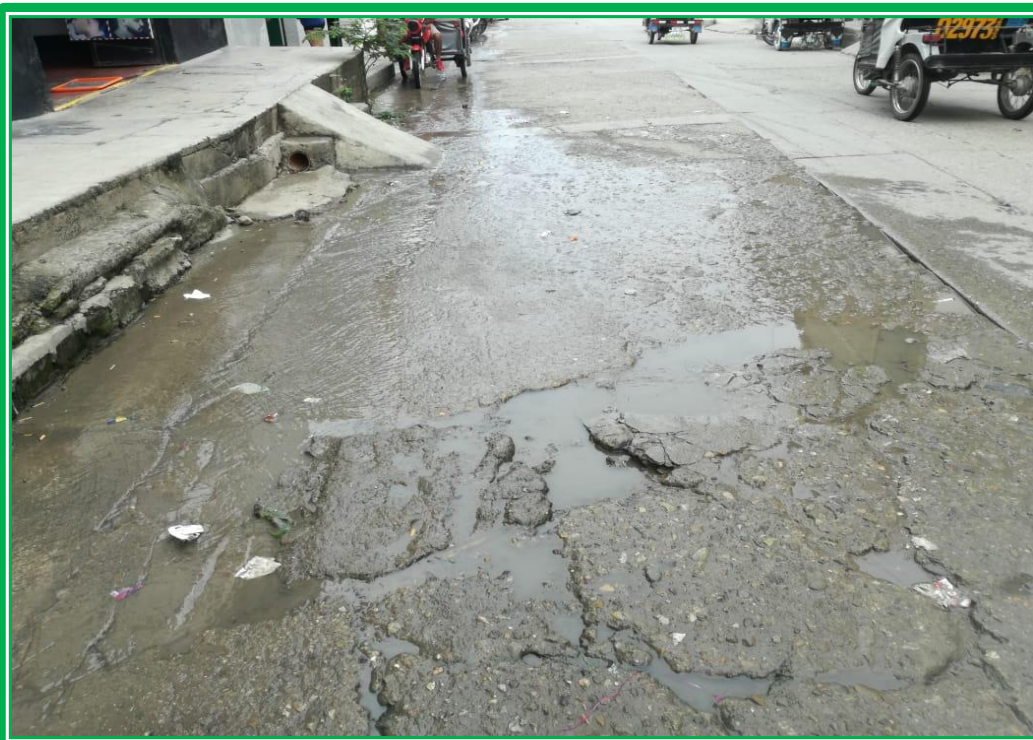
**Foto 37.** Paño 213, en la U-11, en la Cuadra N° 14 de la calle Iquitos, Paño en Mal estado.

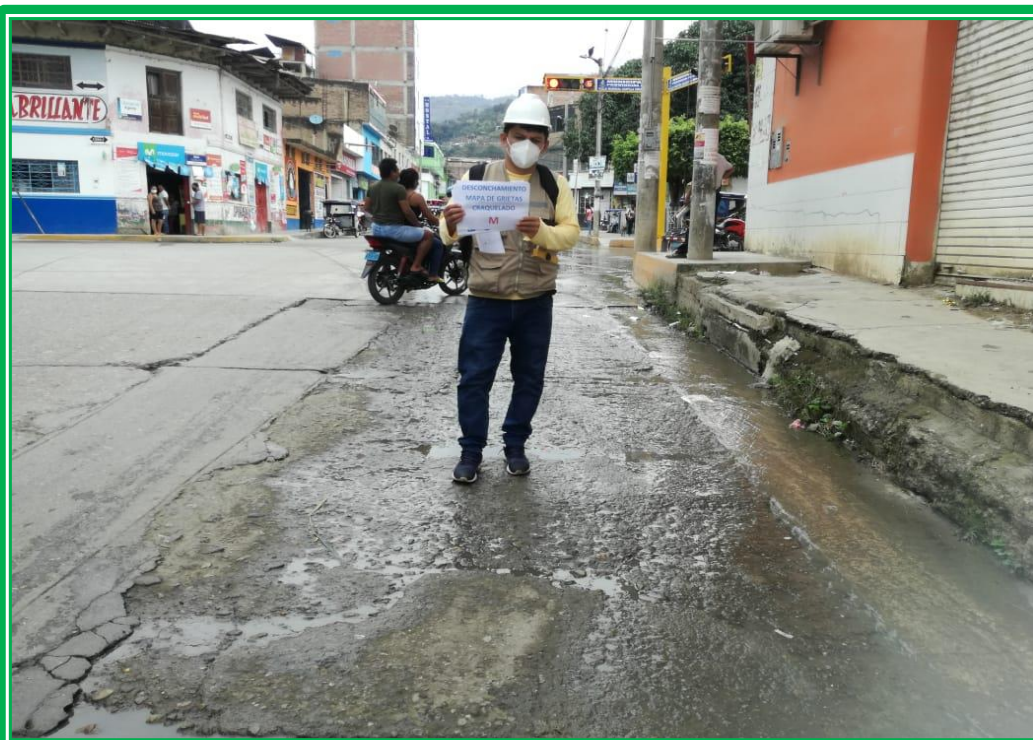
**Foto 38.** Paño 215, en la U-11, en la Cuadra N° 14, Paño en Mal estado, veredas en mal estado, Parte más crítica de la Calle Iquitos.

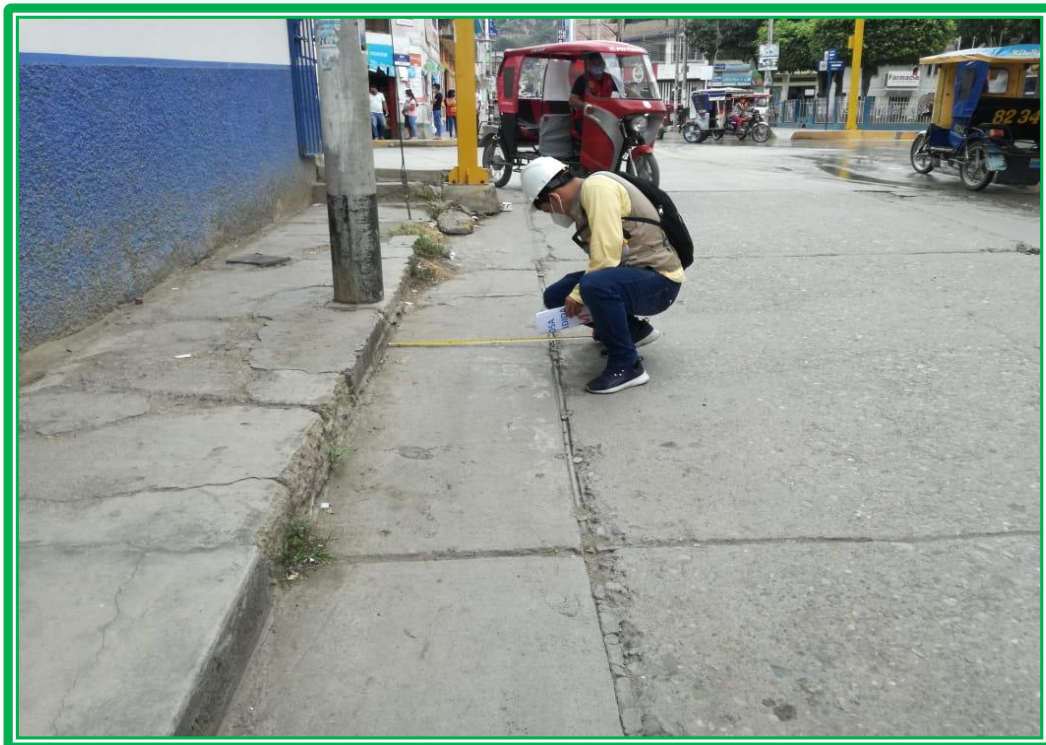
**Foto 39.** Paño 216 en la U-11, en la Cuadra N° 14, Paño en Mal estado, veredas en mal estado, medición de la Berma 0.80m, mal conexión de tubería de agua visible.
