# **UNIVERSIDAD DE CHICLAYO**

**ESCUELA PROFESIONAL DE INGENIERIA CIVIL**

**“EVALUACIÓN SUPERFICIAL APLICANDO EL  
MÉTODO DEL PCI DEL PAVIMENTO RIGIDO EN LA  
CALLE SUCRE - JAÉN - CAJAMARCA - 2020”**

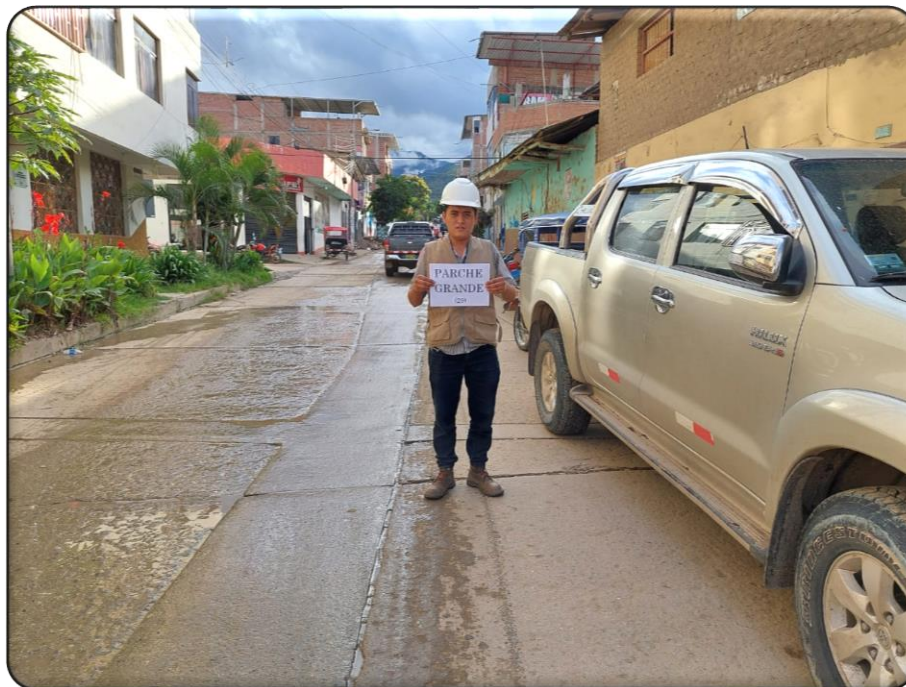
| FOTO: | 03 |

| LEYENDA: | Paño N°1, Ubicado en la unidad de muestra U-01 Falla de Parche Grande con severidad Leve (29). |

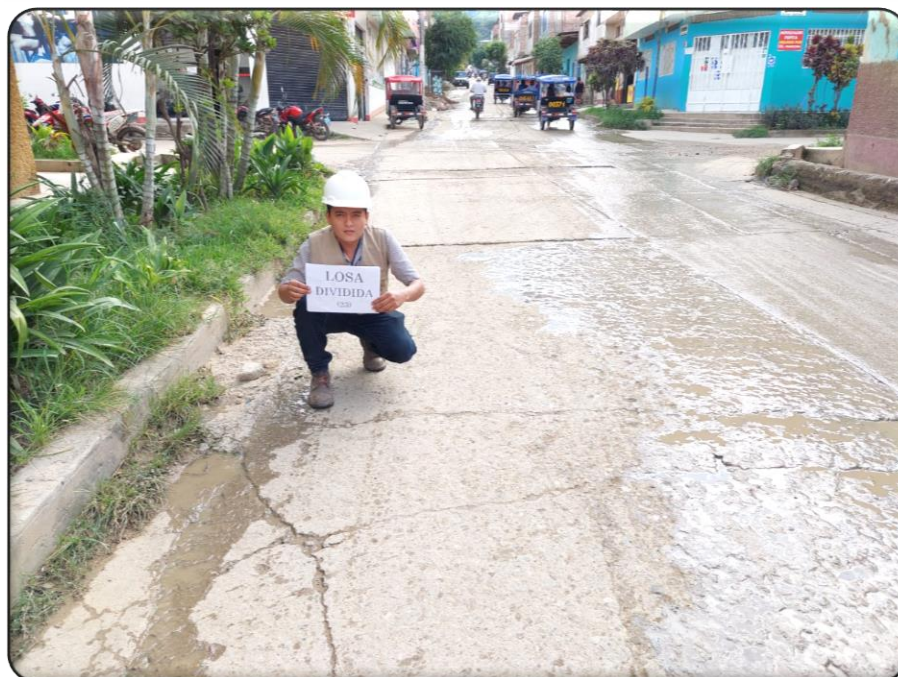
| FOTO: | 04 |

| LEYENDA: | Paño N°7, Ubicado en la unidad de muestra U-01 Falla de Loza Dividida (23). |

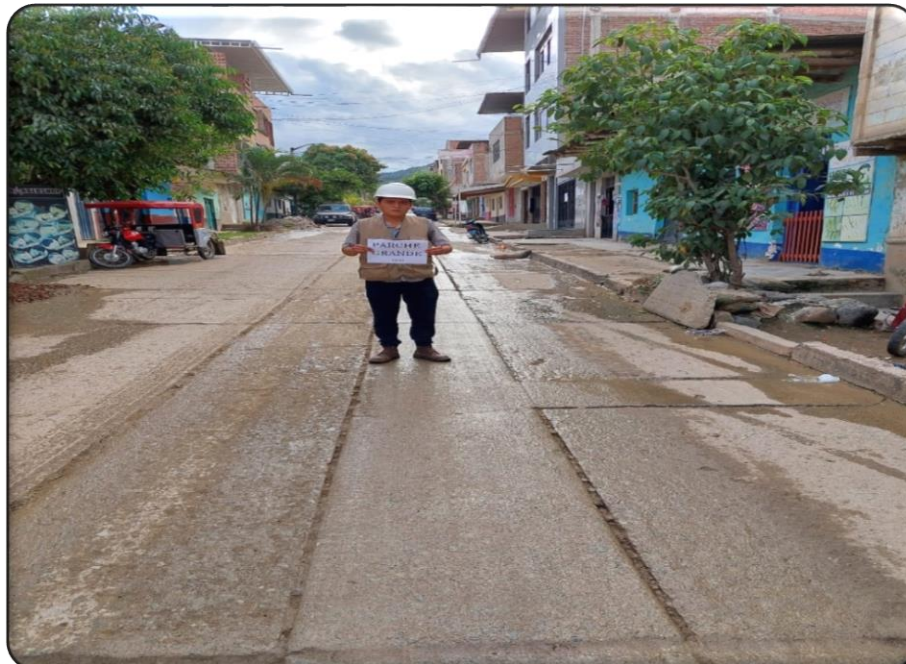
| FOTO: | 06 |

| LEYENDA: | Paño N°24, Ubicado en la unidad de muestra U-02 Falla de Parche Grande con severidad Leve (29). |

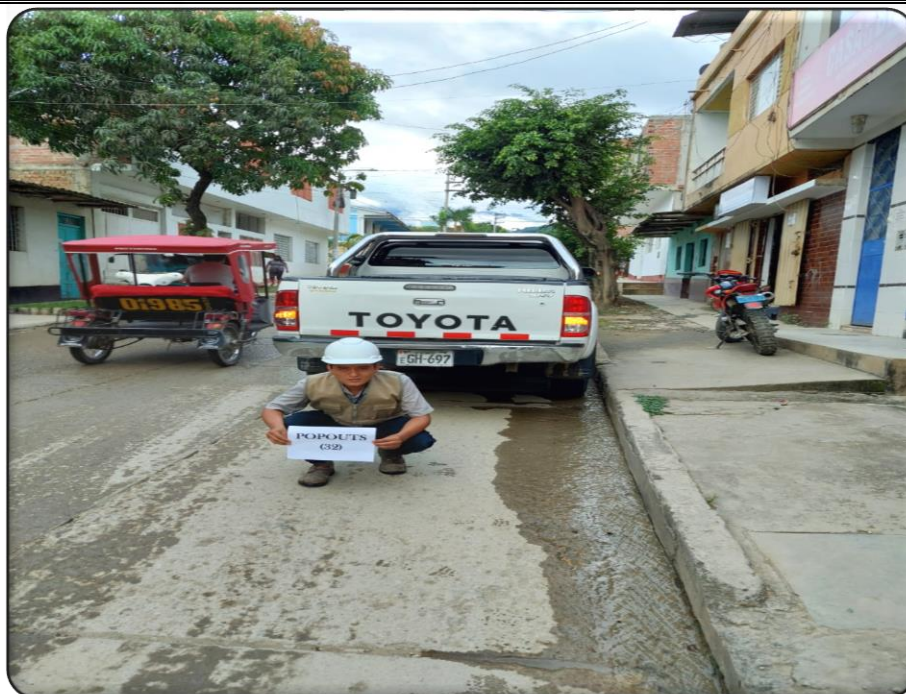
| FOTO: | 08 |

| LEYENDA: | Paño N°40, Ubicado en la unidad de muestra U-03 Falla de Popouts con severidad moderada(32). |

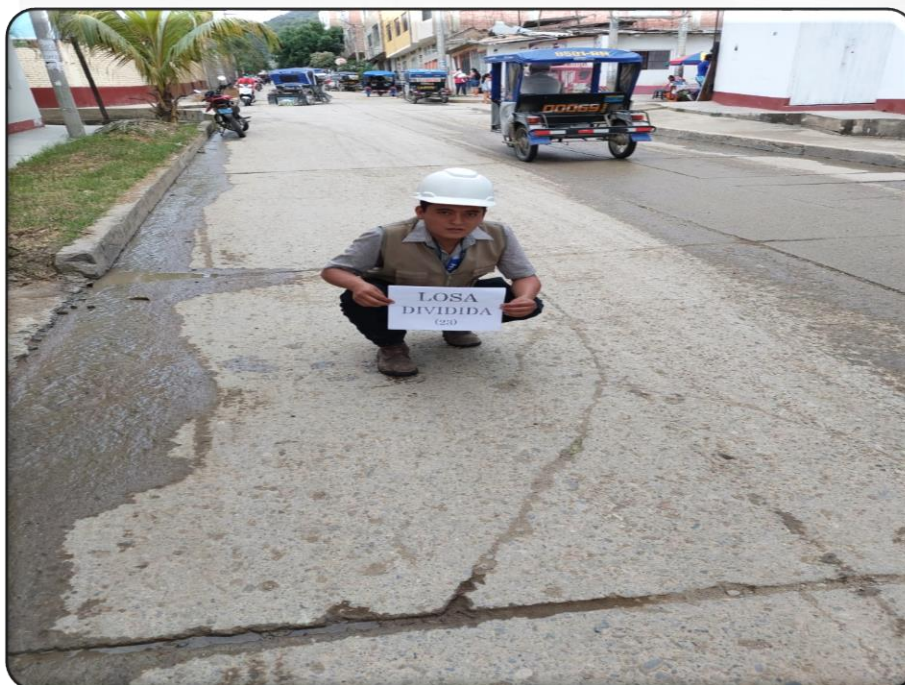
| FOTO: | 10 | |

| LEYENDA: | Paño N°41, Ubicado en la unidad de muestra U-04 Falla de Loza dividida severidad modera (23). | |

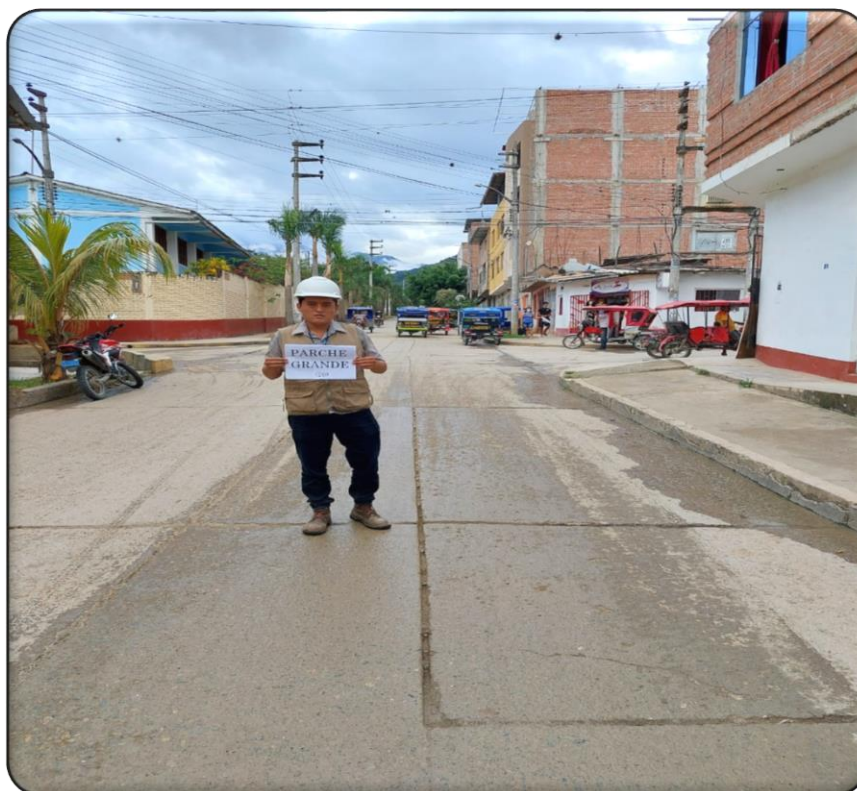
| FOTO: | 11 |

| LEYENDA: | Paño N°54, Ubicado en la unidad de muestra U-04 Falla de Parche Grande con severidad Leve (29). |

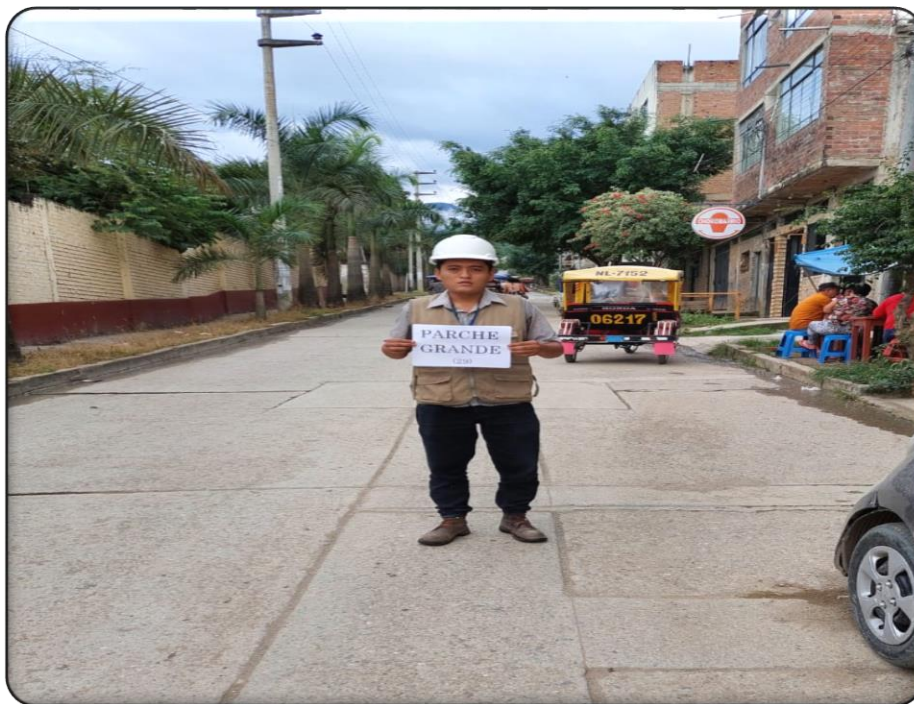
| FOTO: | 13 |

| LEYENDA: | Paño N°76, Ubicado en la unidad de muestra U-05 Falla de Parche Grande con severidad Leve (29). |

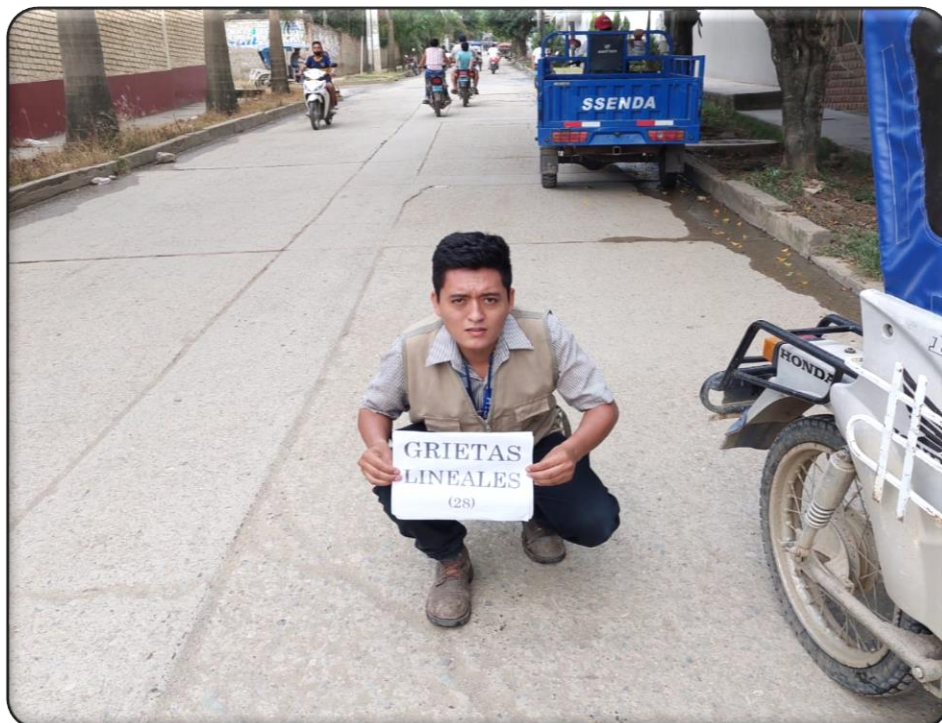
| FOTO: | 15 |

| LEYENDA: | Paño N°83, Ubicado en la unidad de muestra U-06 Falla de Grietas lineales con severidad Leve (28). |

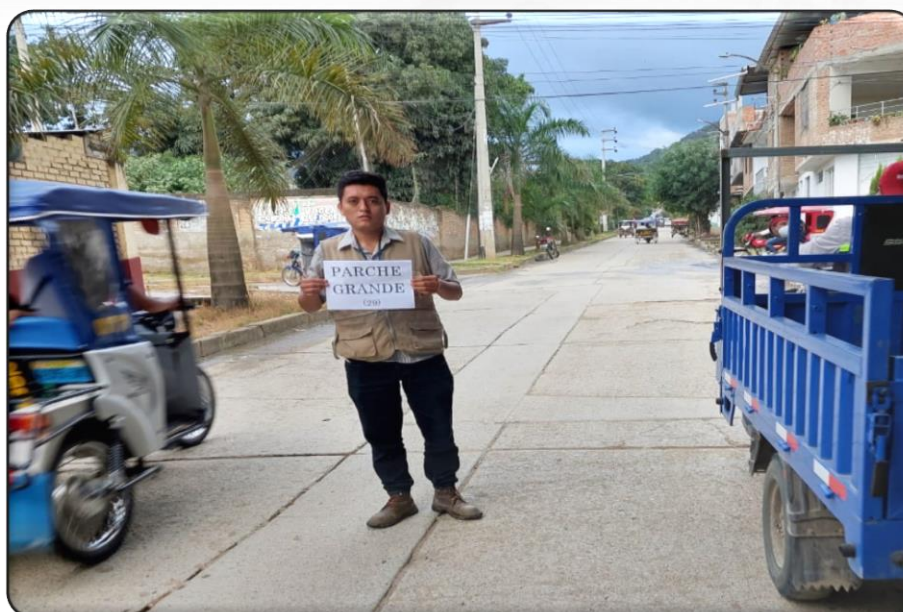
| FOTO: | 16 |

| LEYENDA: | Paño N°94, Ubicado en la unidad de muestra U-06 Falla de Parche Grande con severidad Leve (29). |

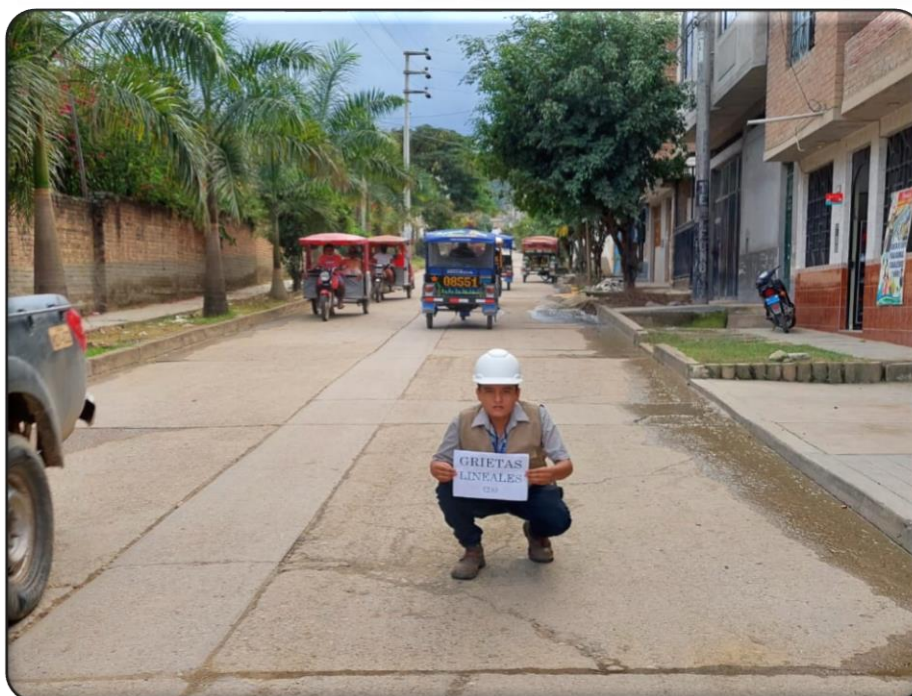
| FOTO: | 18 |

| LEYENDA: | Paño N°110, Ubicado en la unidad de muestra U-07 Falla de Grietas Lineales con severidad Moderada (28). |

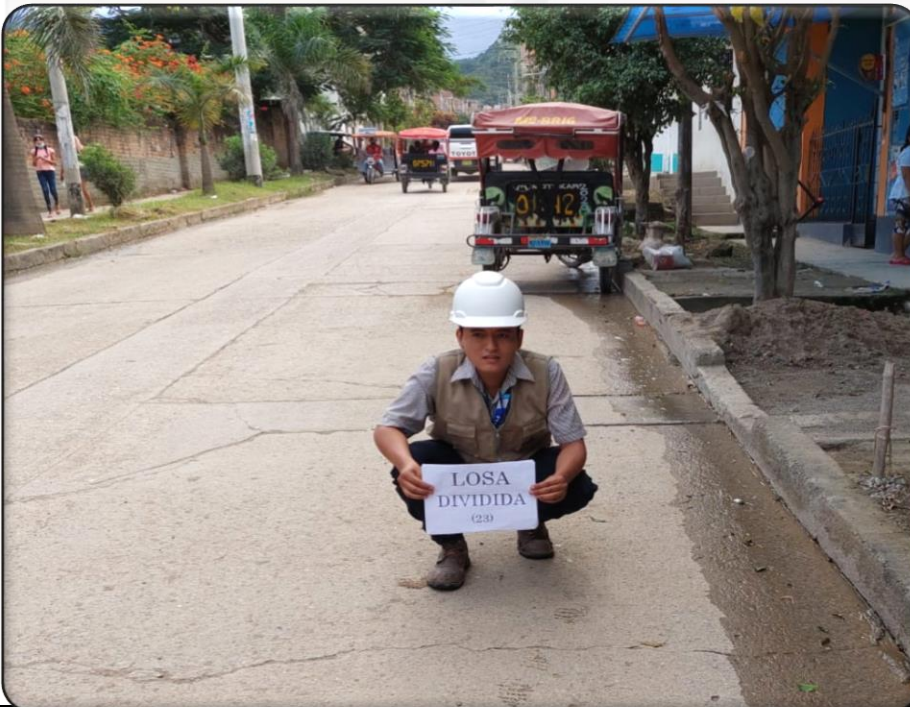
| FOTO: | 20 |

| LEYENDA: | Paño N°116, Ubicado en la unidad de muestra U-08 Falla de Loza dividida con severidad Alta (23). |

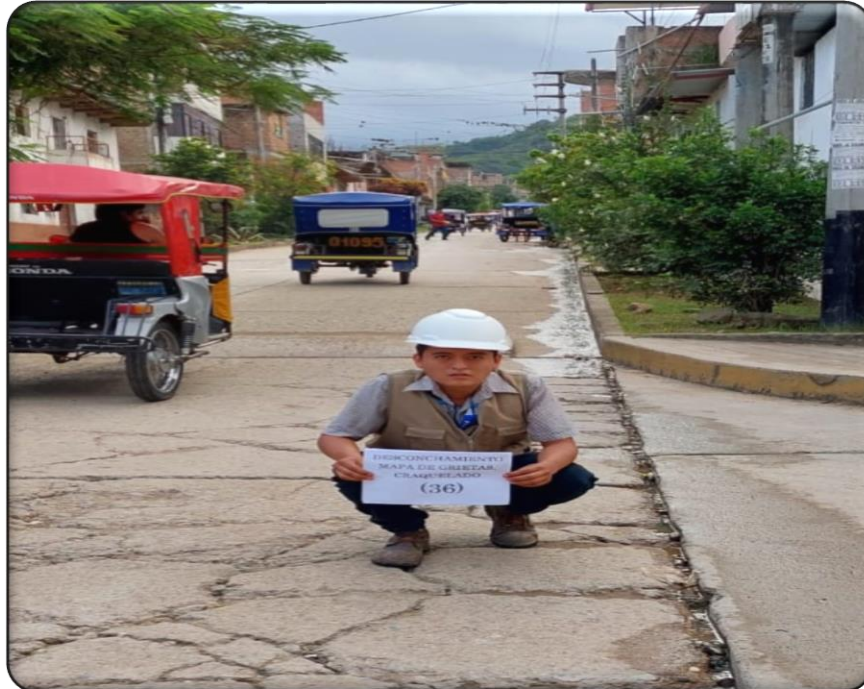
| FOTO: | 22 |

| LEYENDA: | Paño N°143, Ubicado en la unidad de muestra U-09 Falla de Desconchamiento Mapa de Grietas con severidad Alta (36). |

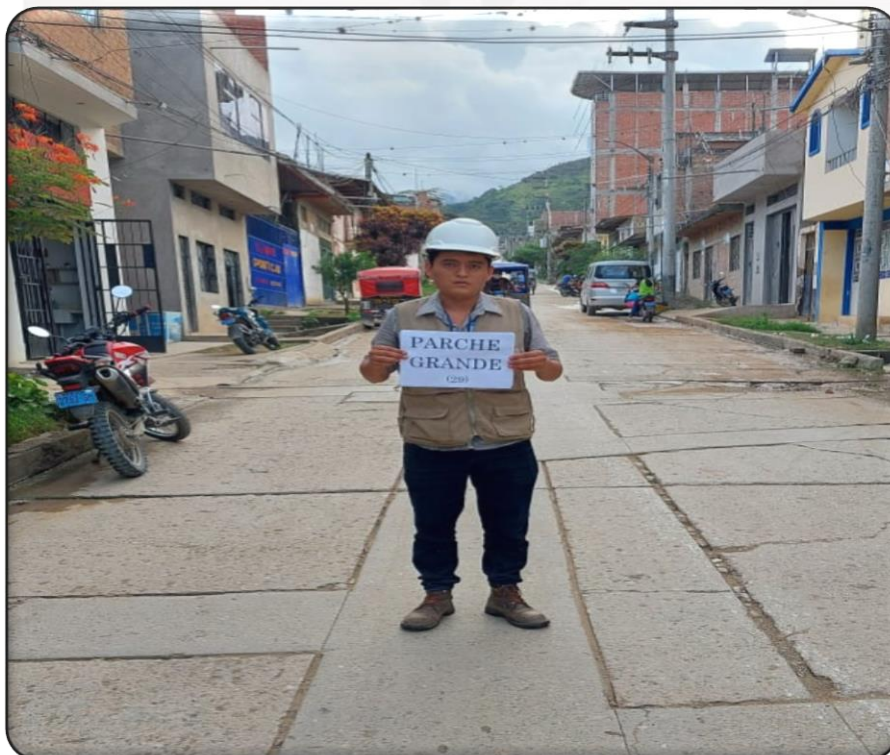
| FOTO: | 24 |

| LEYENDA: | Paño N°150, Ubicado en la unidad de muestra U-10 Falla de Parche Grande con severidad Leve (29). |

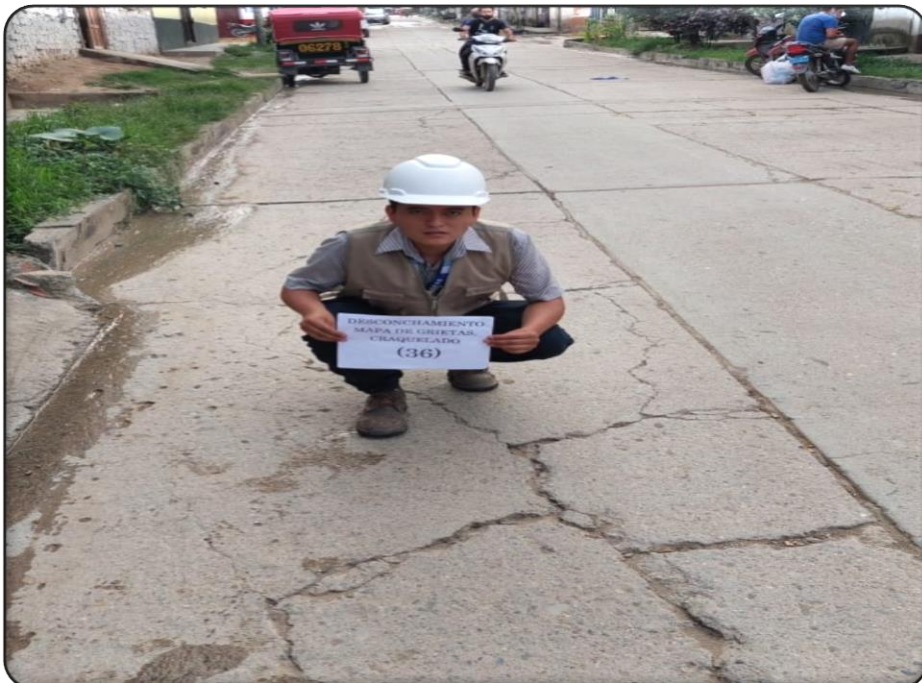
| FOTO: | 26 |

| LEYENDA: | Paño N°165, Ubicado en la unidad de muestra U-11 Falla de Desconchamiento Mapa de Grietas con severidad Alta (36). |

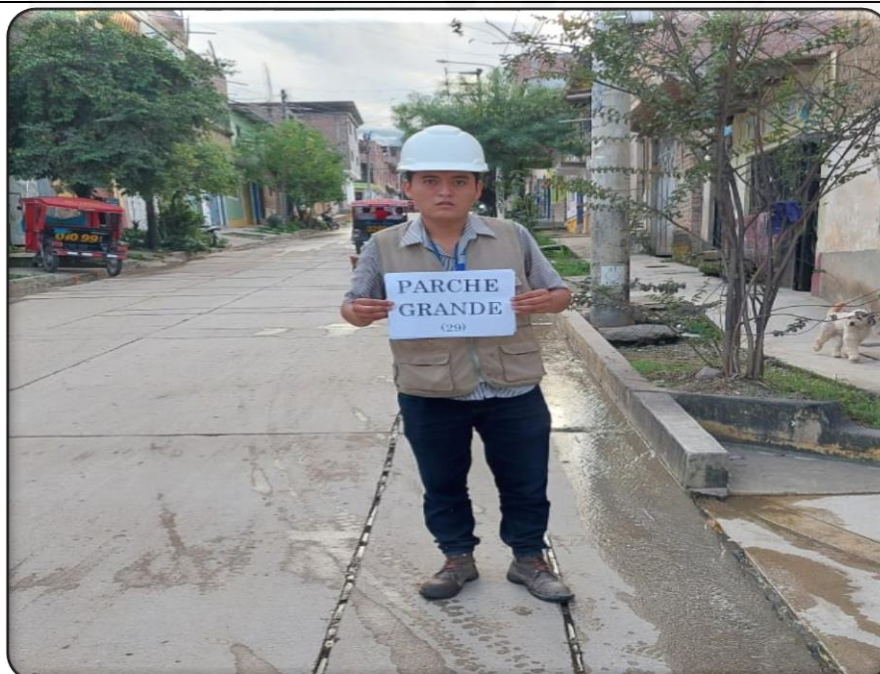
| FOTO: | 28 |

| LEYENDA: | Paño N°188, Ubicado en la unidad de muestra U-12 Falla de Parche Grande con severidad Leve (29). |

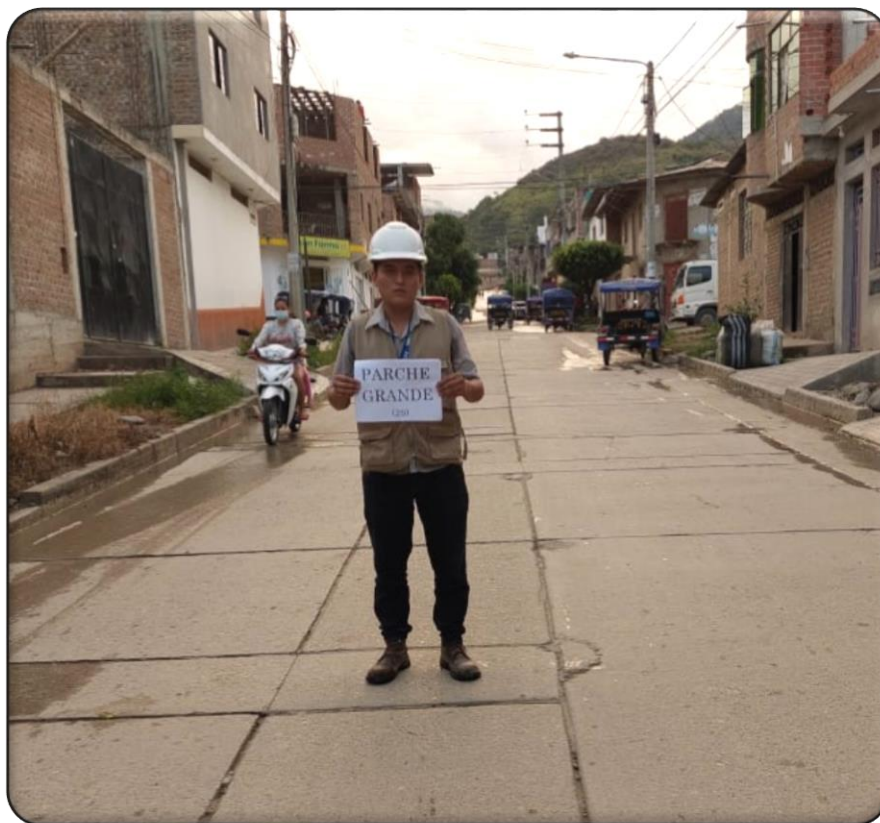
| FOTO: | 31 |

| LEYENDA: | Paño N°222, Ubicado en la unidad de muestra U-14 Falla de Parche Grande con severidad Leve (29). |

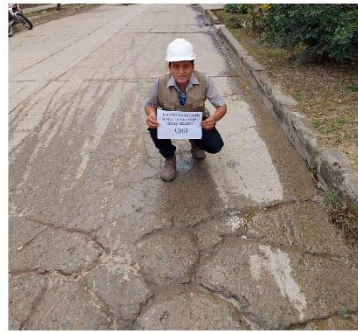
PAÑO 98 - DESCONCHAMIENTO, MAPA DE GRIETAS  
SEVERIDAD MEDIO

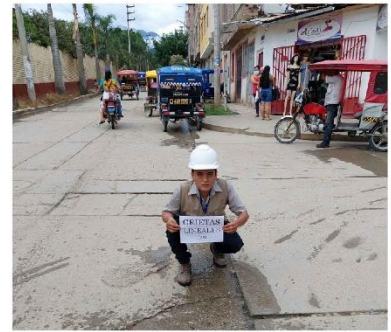
PAÑO 62 - GRIETAS LINEALES  
SEVERIDAD MEDIO

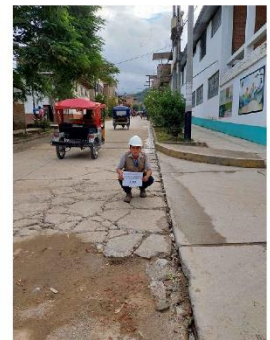
UM-09 - PAÑO 143 - DESCONCHAMIENTO  
Y ESCALA DE SEVERIDAD ALTO
