# **UNIVERSIDAD PARTICULAR DE CHICLAYO**

## **TESIS**

**“EVALUACIÓN SUPERFICIAL DEL PAVIMENTO  
RIGIDO POR EL METODO DEL PCI EN LA CALLE  
TUPAC AMARU – JAÉN – CAJAMARCA - 2021”**

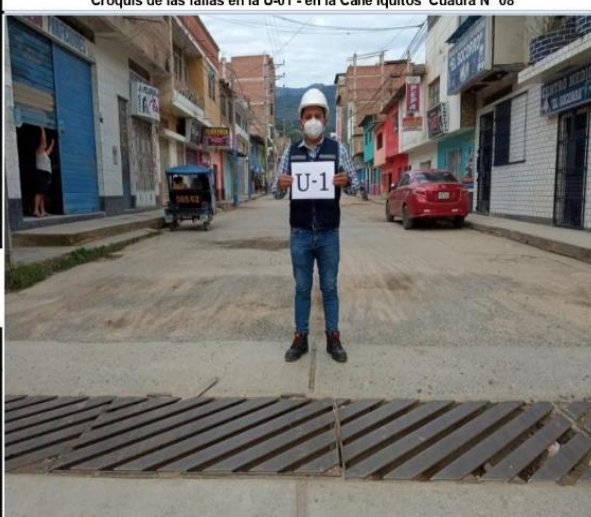
Vista de la Unidad de Muestra U-01 - Progresiva Inicial 0+055.25km

Croquis de las fallas en la U-01 - en la Calle Iquitos Cuadra N° 08

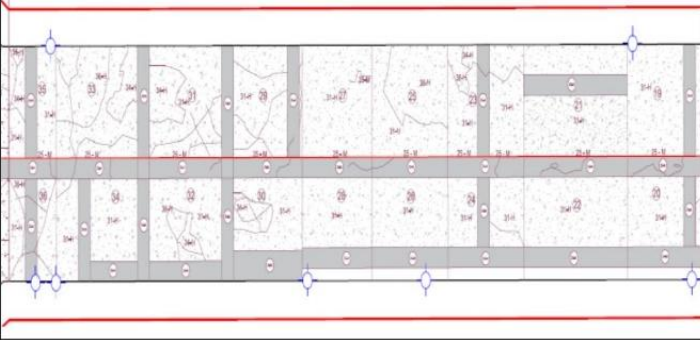
Croquis de las fallas en la U-02 - en la Calle Iquitos Cuadra N° 08

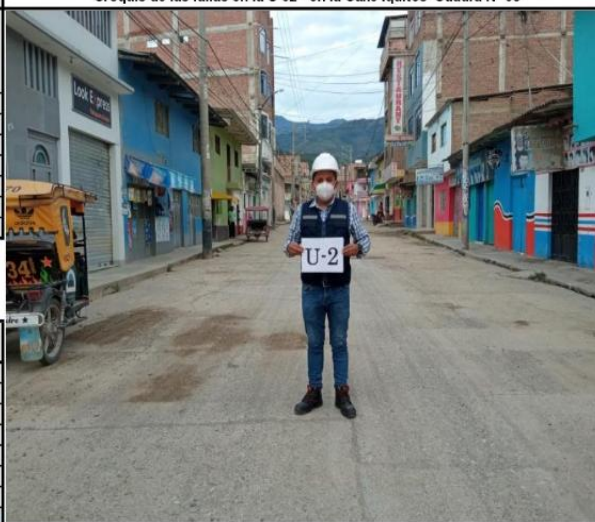
Vista de la Unidad de Muestra U-02 - Progresiva 00+102.20km

PCI = 100 - Max. CDV

PCI = 0.00 ..... RANGO (10-0)

FALLADO

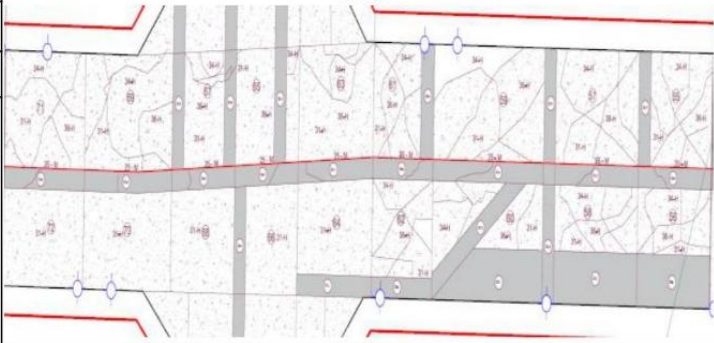
Croquis de las fallas en la U-04 - en la Calle Iquitos Cuadra N° 09

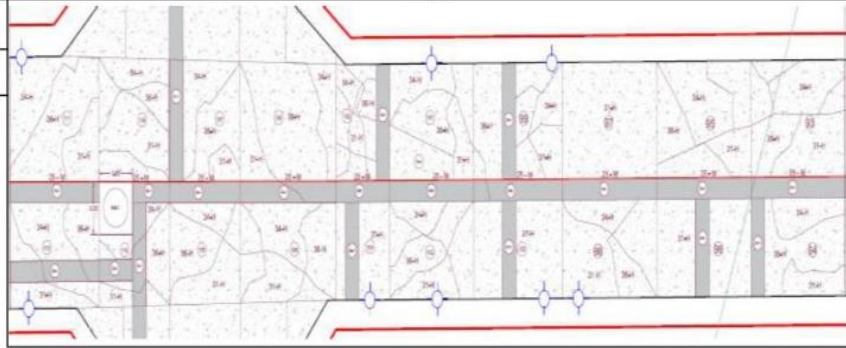
Croquis de las fallas en la U-06 - en la Calle Iquitos Cuadra N° 11

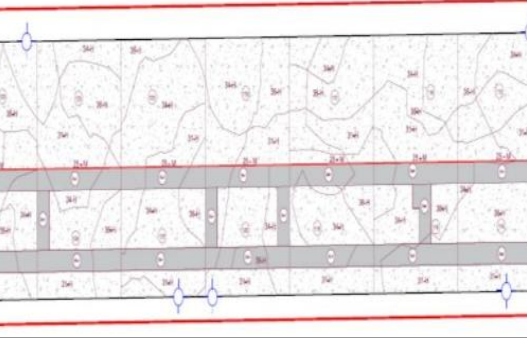
Croquis de las fallas en la U-07 - en la Calle Iquitos Cuadra Nº 11

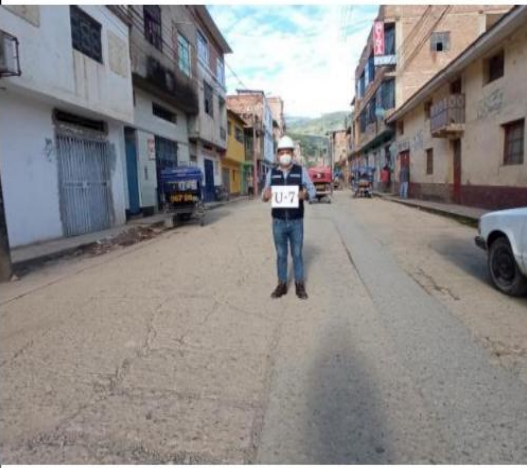
Vista de la Unidad de Muestra U-07 - Progresiva 00+351.60 km

PCI = 100 - Max. CDV

PCI = 0.00 ..... RANGO (10 - 0)

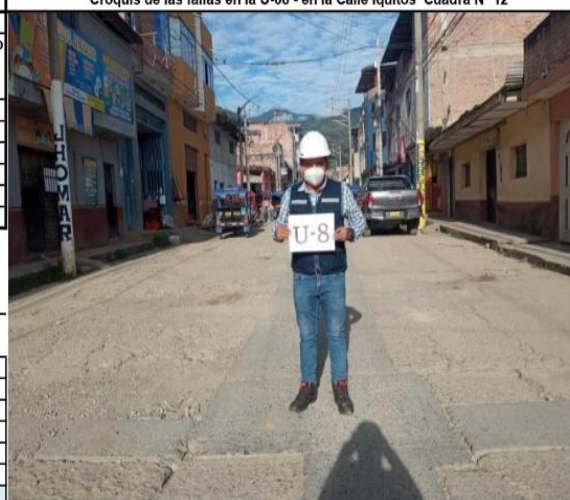
Vista de la Unidad de Muestra U-08 - Progresiva 00+401.74 km

Croquis de las fallas en la U-08 - en la Calle Iquitos Cuadra Nº 12

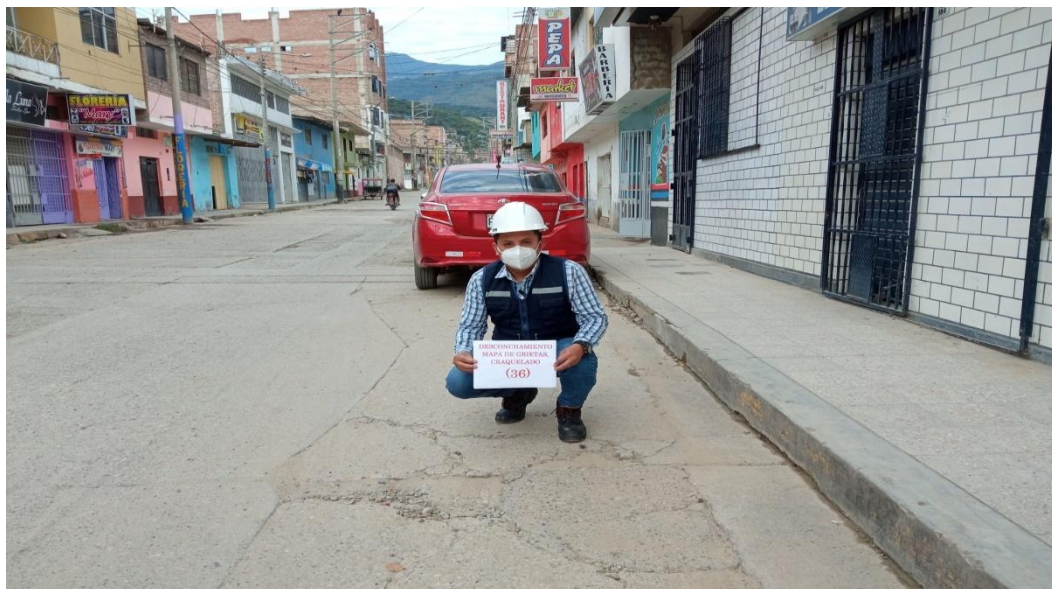
| FOTO: | 02 |

| LEYENDA: | Paño 3, de 4.4 x 6.10 m en la U-01, con fallas Desconcha miento mapa de grietas, craquelado |

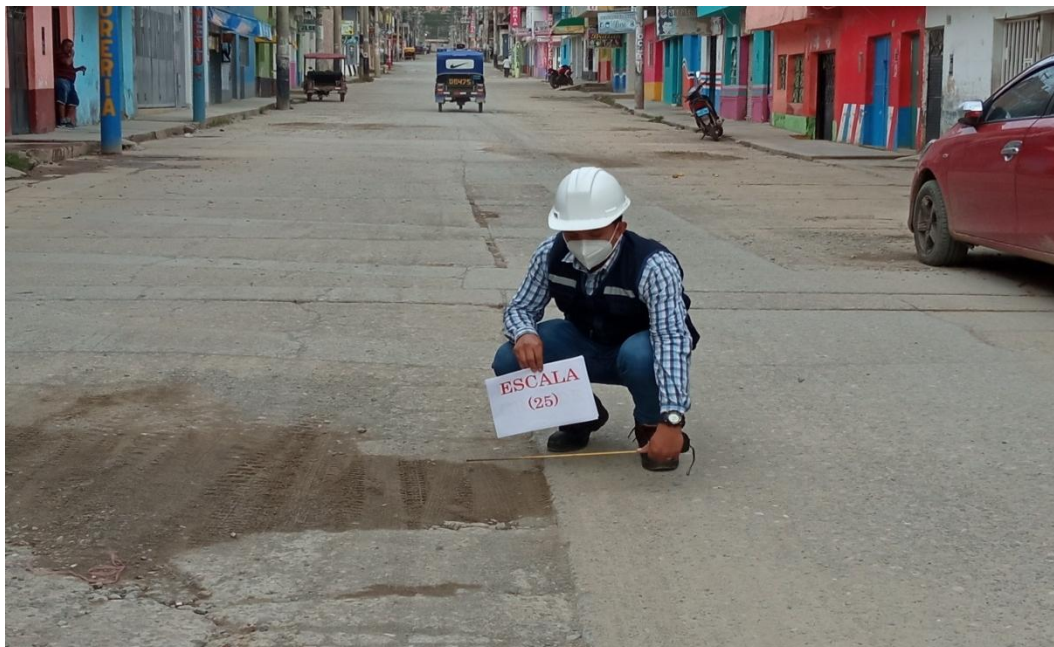
| FOTO: | 03 |

| LEYENDA: | Paño 10, de 4.85 x 6.30 m en la U-01 con fallas de escala de severidad media. |

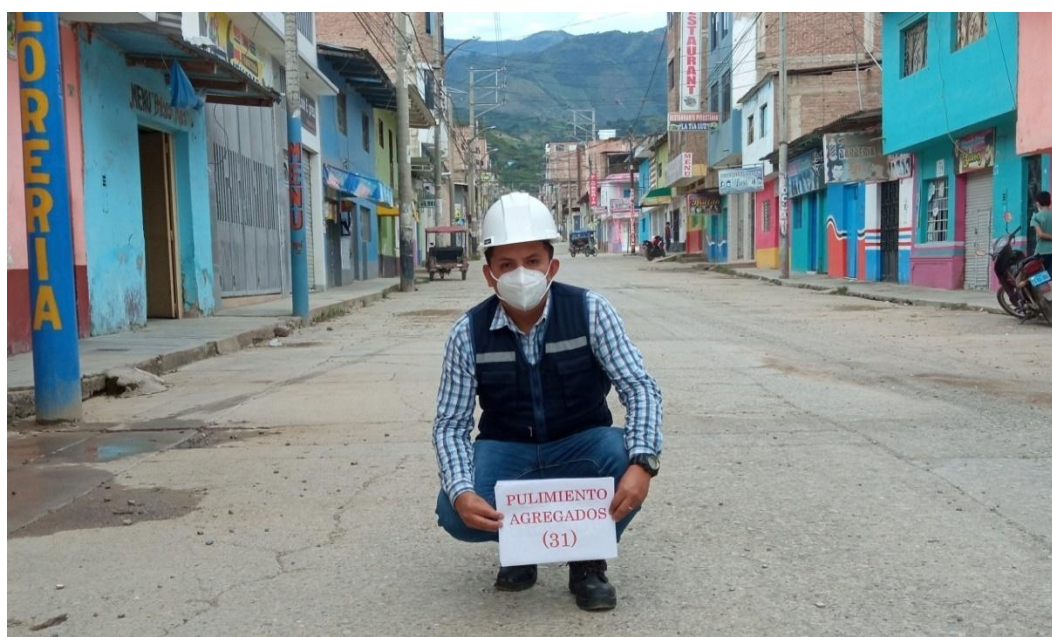
| FOTO: | 04 |

| LEYENDA: | Paño 14, de 4.85 x 6.90 m en la U-01 con fallas de pulimiento de agregados de severidad alta. |

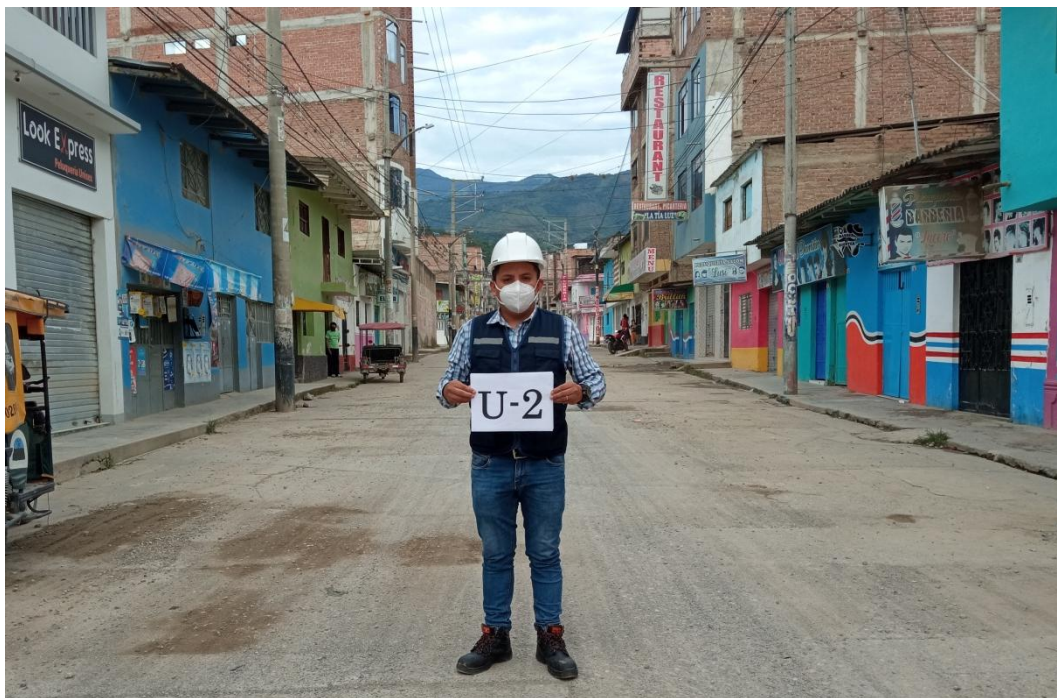
| FOTO: | 05 |

| LEYENDA: | Paño 20, de 4.85 x 5.10 m en la U-02 con fallas de 03 parche grande de severidad medio y 01 pulimiento de agregados con Sev.alta. |

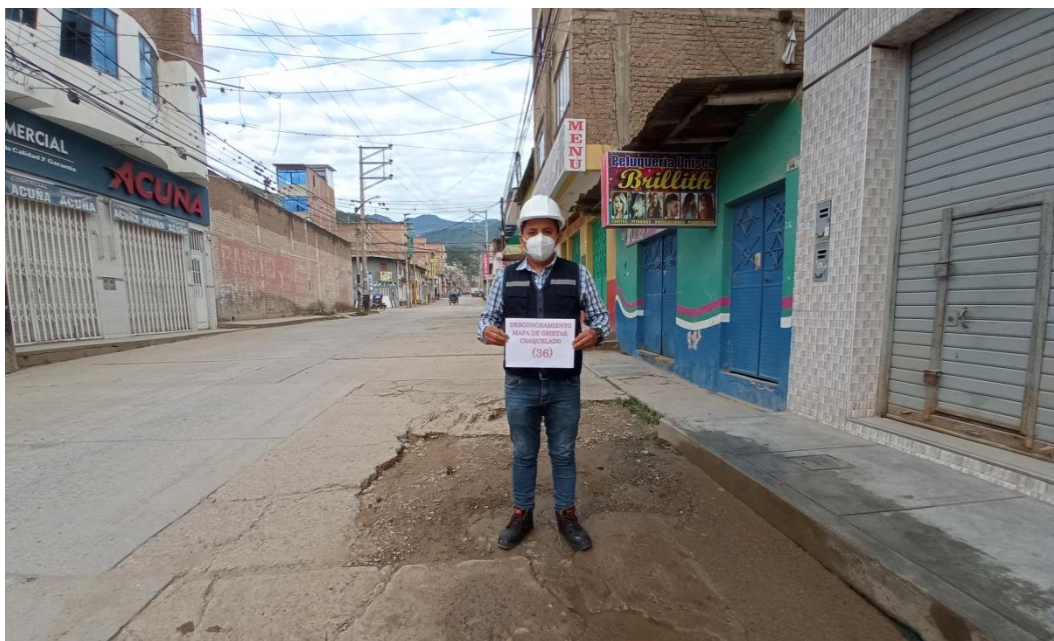
| FOTO: | 06 |

| LEYENDA: | Paño 23, de 4.40 x 5.15 m en la U-02 con fallas mapa de grietas de Sev. Alta. |

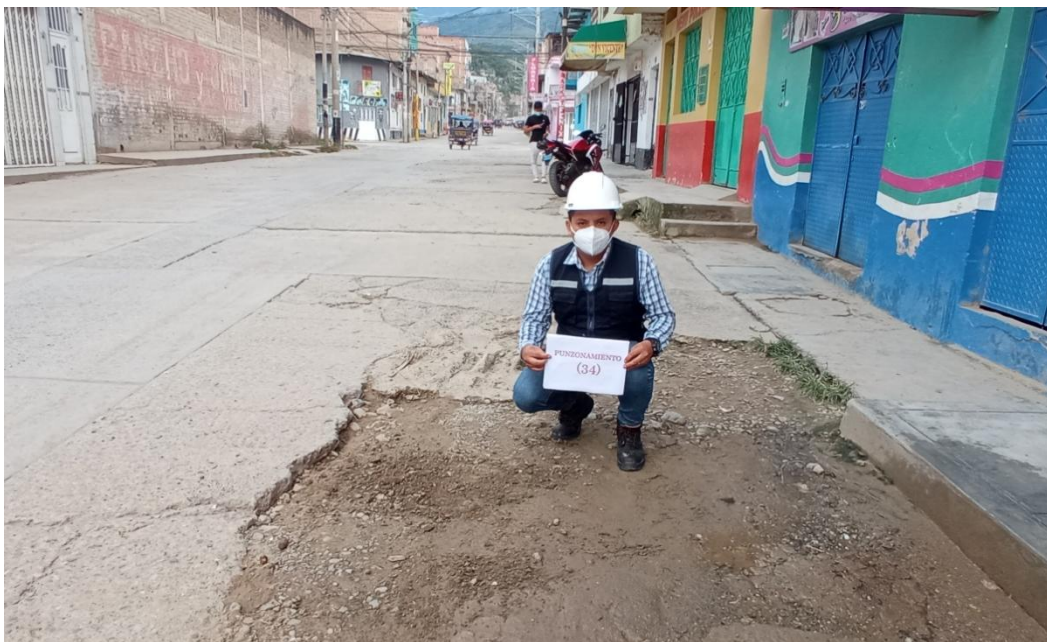
| FOTO: | 07 |

| LEYENDA: | Paño 25, de 4.40 x 5.15 m en la U-02 con fallas de Punzonamiento de severidad alta. |

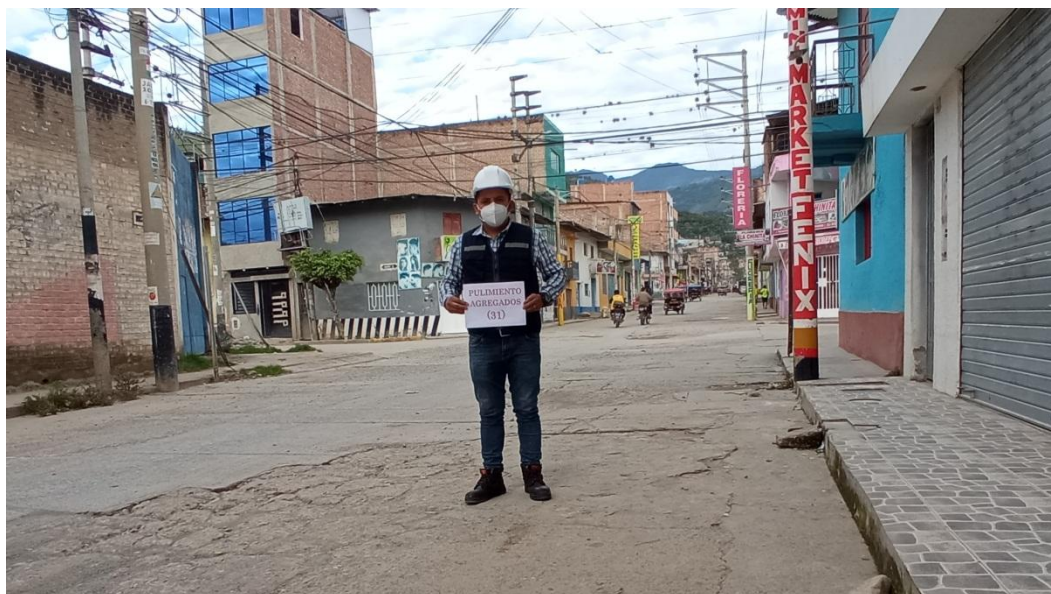
| FOTO: | 08 |

| LEYENDA: | Paño 29, de 4.40 x 5.45 m en la U-02 con fallas de Pulimiento de agregados de severidad alta. |

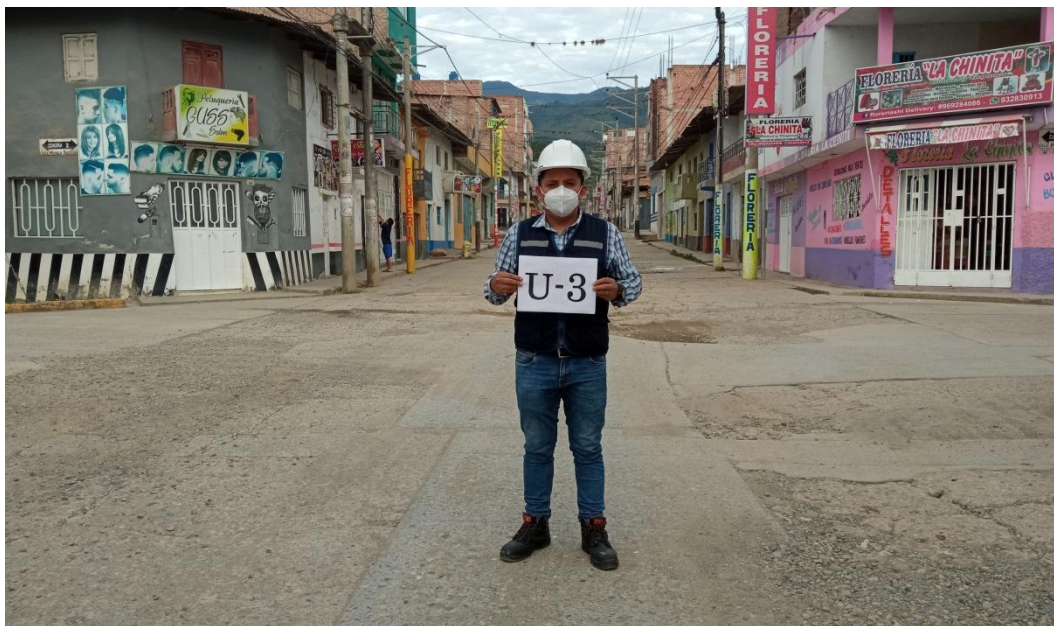
| FOTO: | 09 |

| LEYENDA: | Paño 37 - 38, de 5.00 x 5.25 m en la U-03 con fallas de Escala, Parche, Pulimientos de agregados, Punzonamiento, mapa de grietas, craquelado de Sev. Alta. |

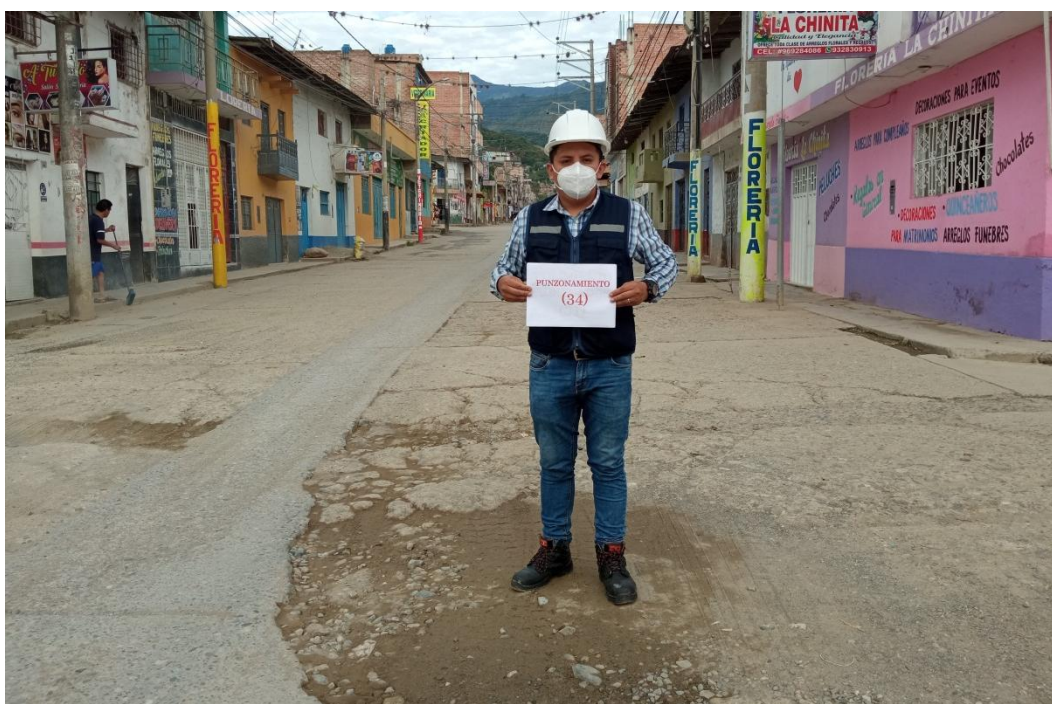
| FOTO: | 10 |

| LEYENDA: | Paño 43, de 4.35 x 4.50 m en la U-03 con fallas de Punzonamiento de severidad alta. |

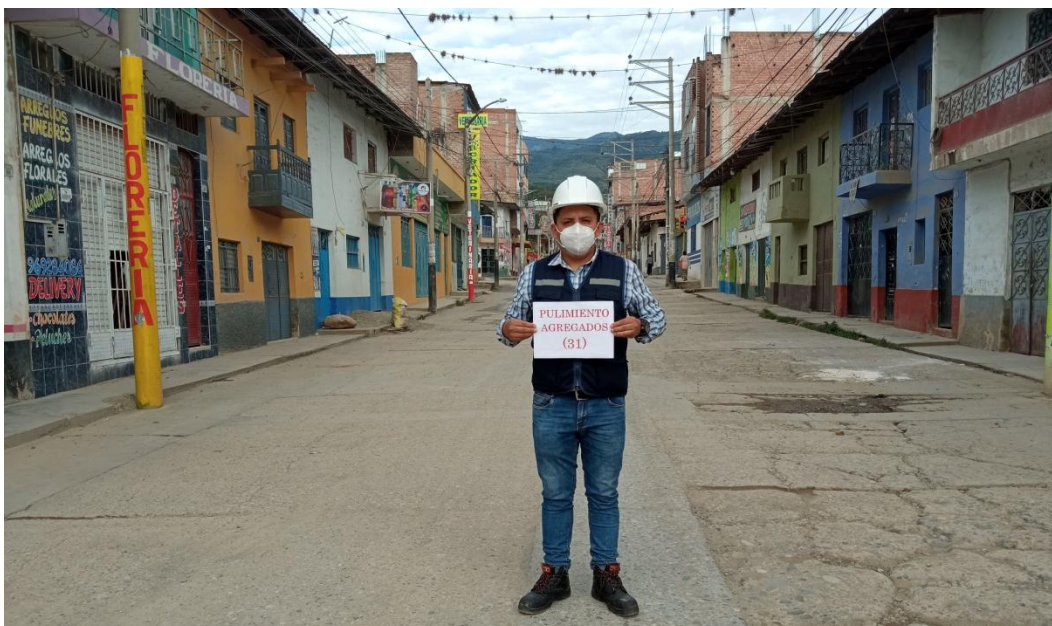
| FOTO: | 11 |

| LEYENDA: | Paño 43, de 5.30 x 5.00 m en la U-03 con fallas de Pulimiento de agregados de severidad alta. |

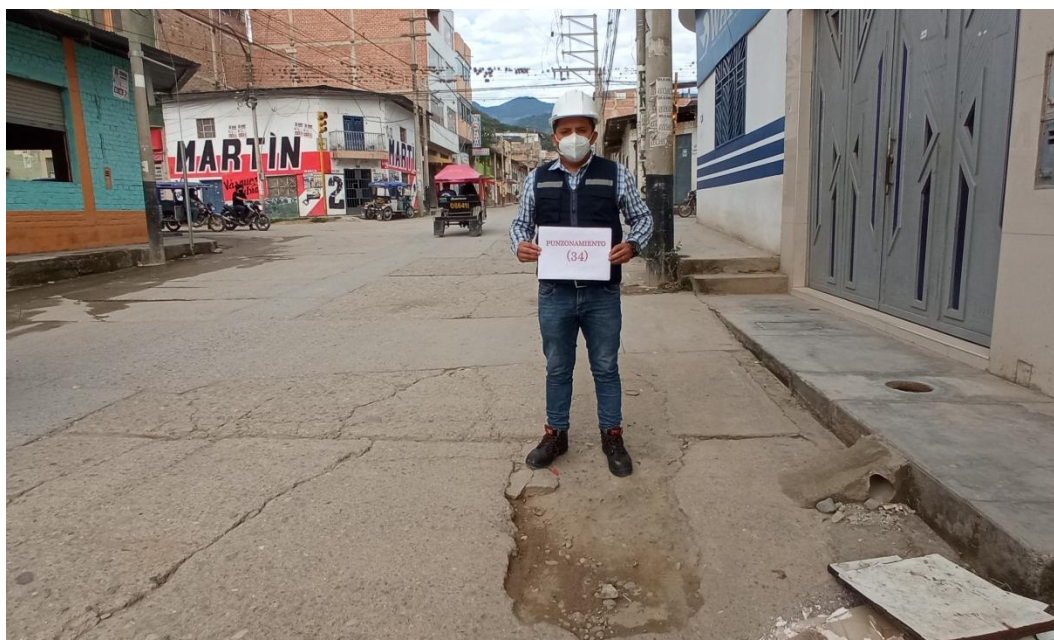
| FOTO: | 12 |

| LEYENDA: | Paño 53, de 4.35 x 5.60 m en la U-03 con fallas de Punzonamiento de severidad alta. |

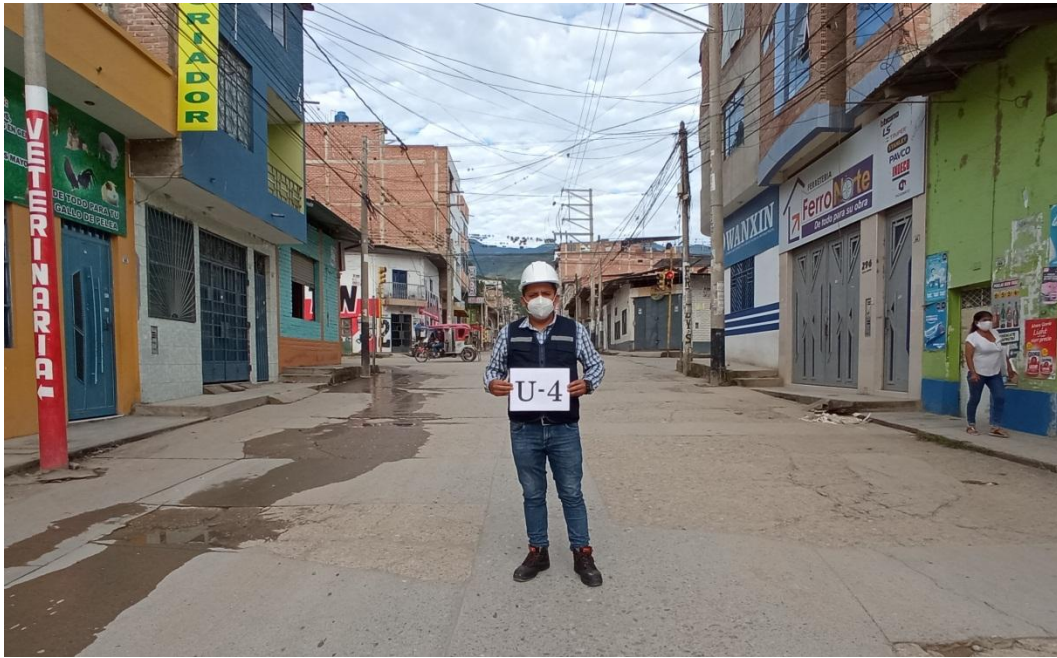
| FOTO: | 13 |

| LEYENDA: | Paño 55, de 4.35 x 5.10 m y Paño 56, de 5.30 x 5.10 m en la U-04 con fallas de Parche (Mayor 0.45 m2), de severidad alta. |

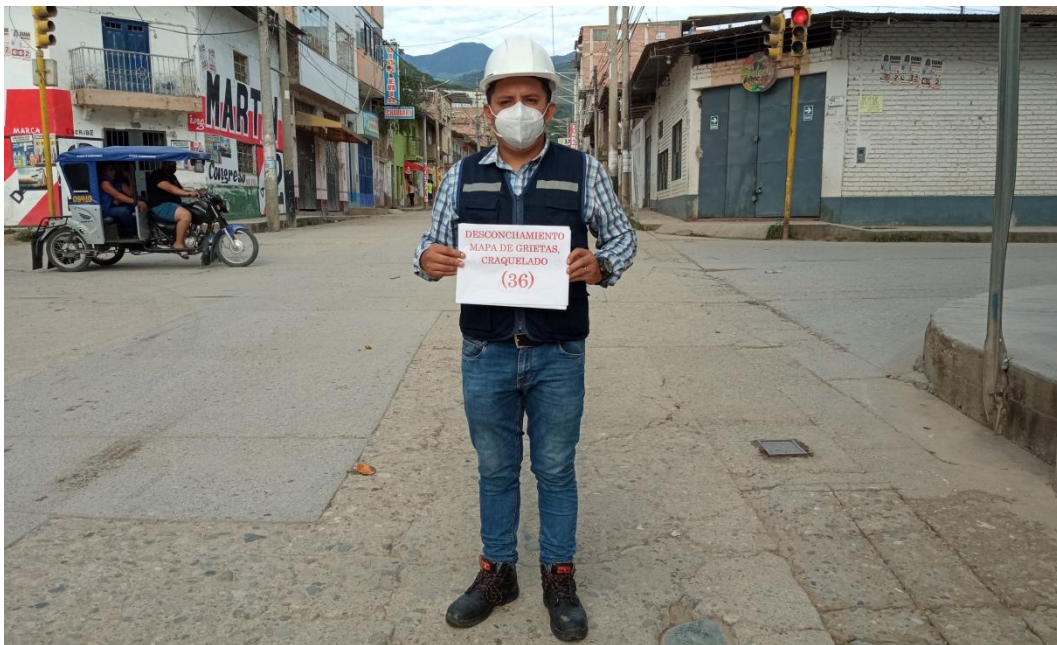
| FOTO: | 14 |

| LEYENDA: | Paño 61, de 4.35 x 4.20 m la U-04 con fallas de mapa de grietas, de Sev. Alta. |

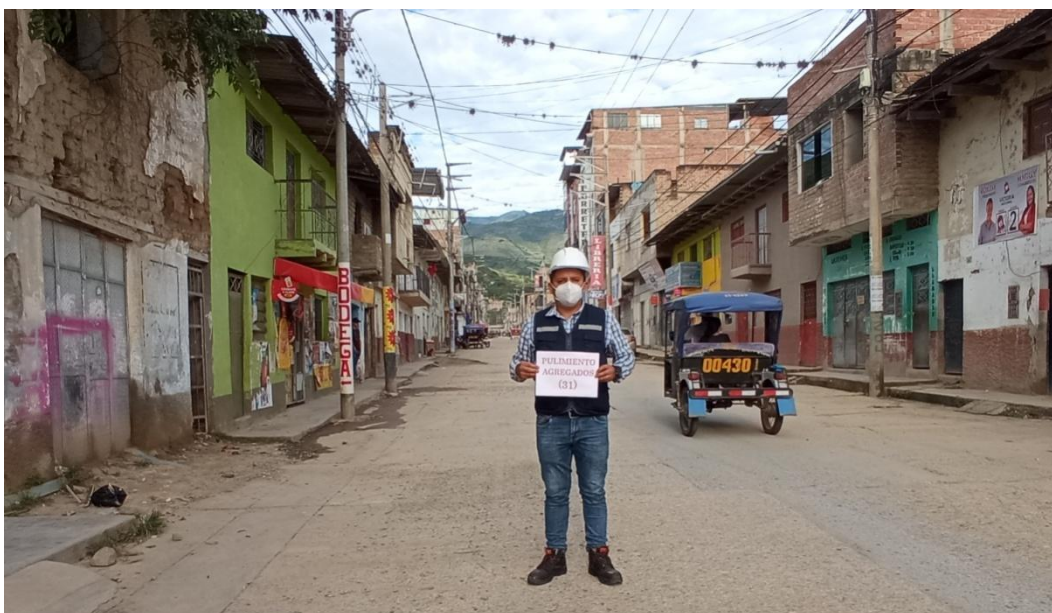
| FOTO: | 16 |

| LEYENDA: | Paño 70, de 4.50 x 6.10 m en la U-04 con fallas de Pulimientos de agregados, de severidad alta. |

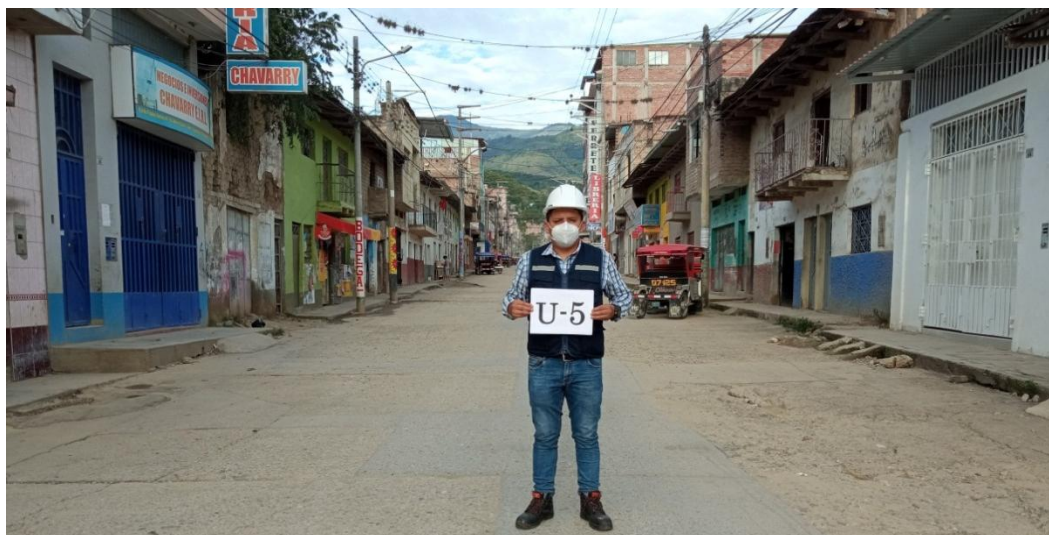
| FOTO: | 17 |

| LEYENDA: | Paño 73, de 4.40 x 5.00 m y Paño 74, de 4.45 x 5.00 m en la U-05 con fallas de Escala, Parche grande(Mayor 0.45 m2), Pulimientos de agregados, Punzonamiento, mapa de grietas de Sev. alta. |

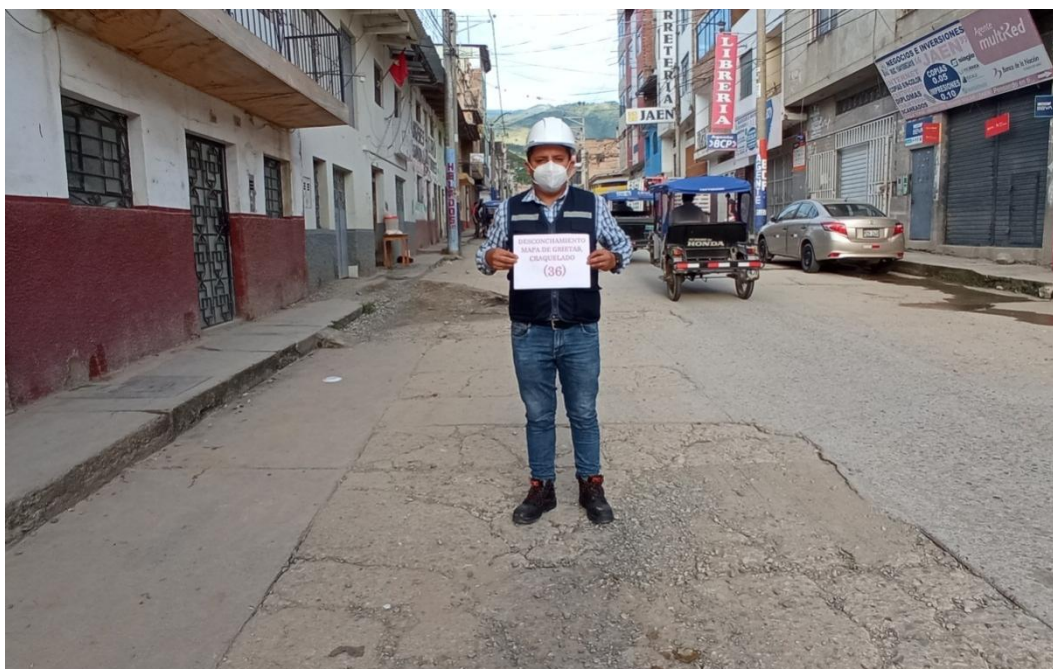
| FOTO: | 18 |

| LEYENDA: | Paño 88, de 4.50 x 5.60 m en la U-05 con fallas de mapa de grietas de Sev. alta. |

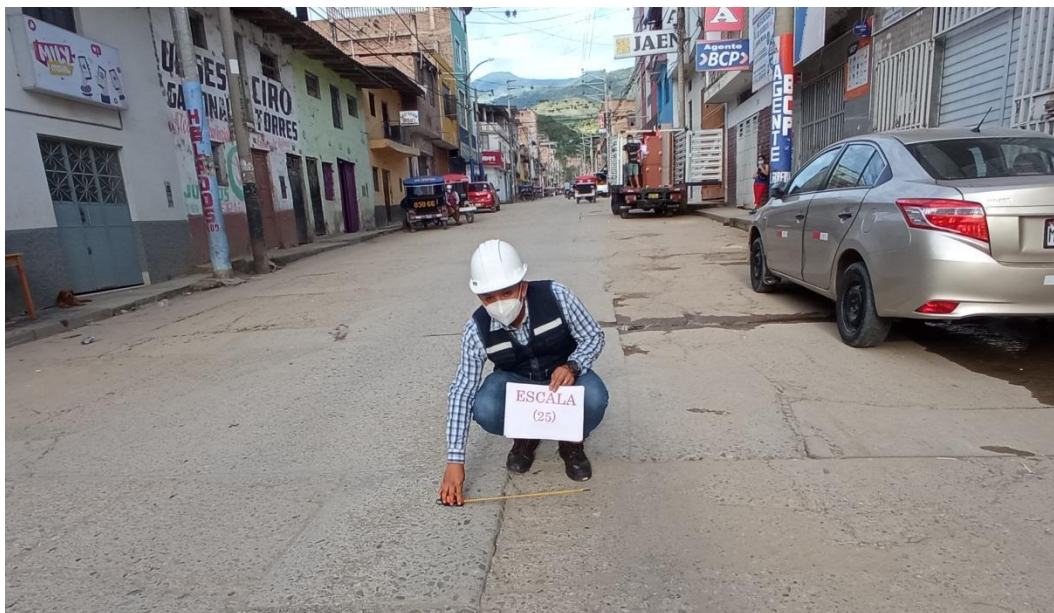
| FOTO: | 19 |

| LEYENDA: | Paño 89, de 4.40 x 5.60 m en la U-05 con fallas de Escala, de severidad alta. |

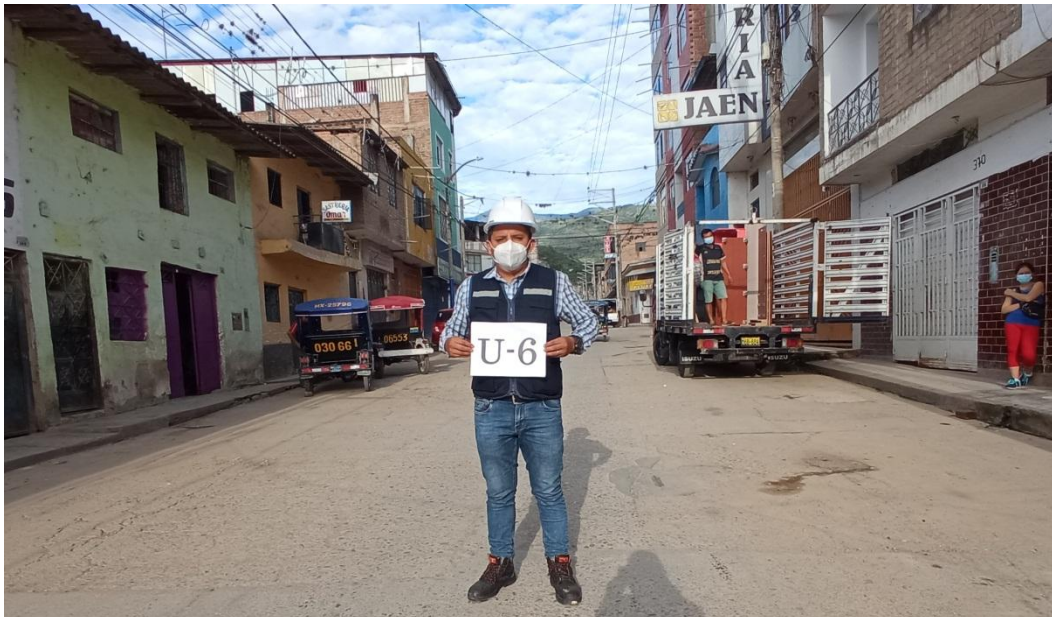
| FOTO: | 20 |

| LEYENDA: | Paño 93, de 4.40 x 5.58 m y Paño 94, de 4.50 x 5.60 m en la U-06 con fallas de Escala, Parche grande (Mayor 0.45 m2), Pulimiento de agregados, Punzamiento, mapa de grietas de Sev. alta. |

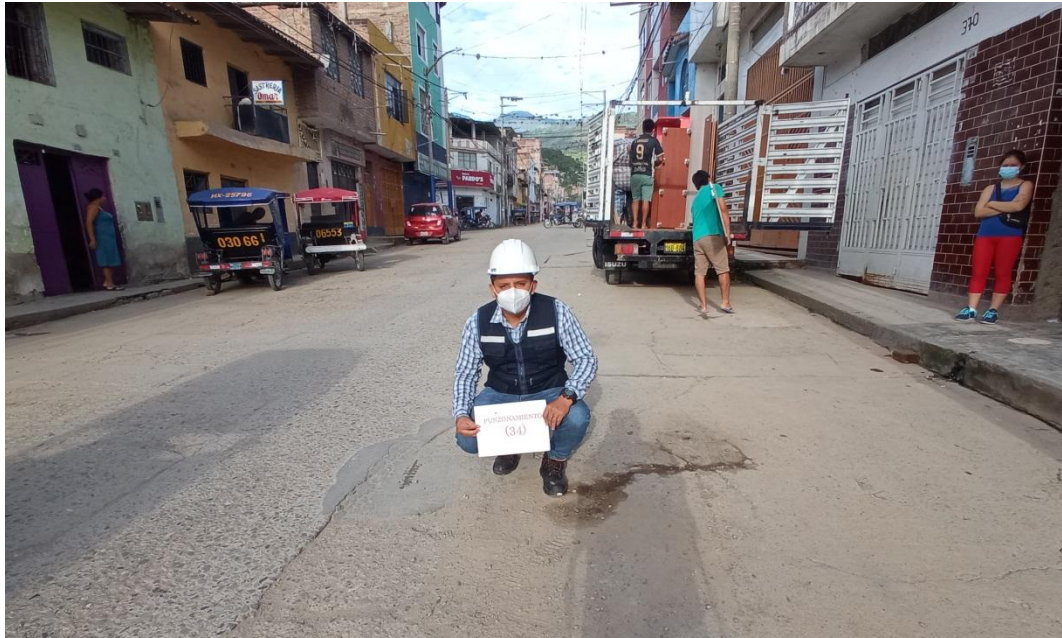
| FOTO: | 21 |

| LEYENDA: | Paño 95, de 4.40 x 5.62 m en la U-06 con fallas de Punzamiento, de severidad alta. |

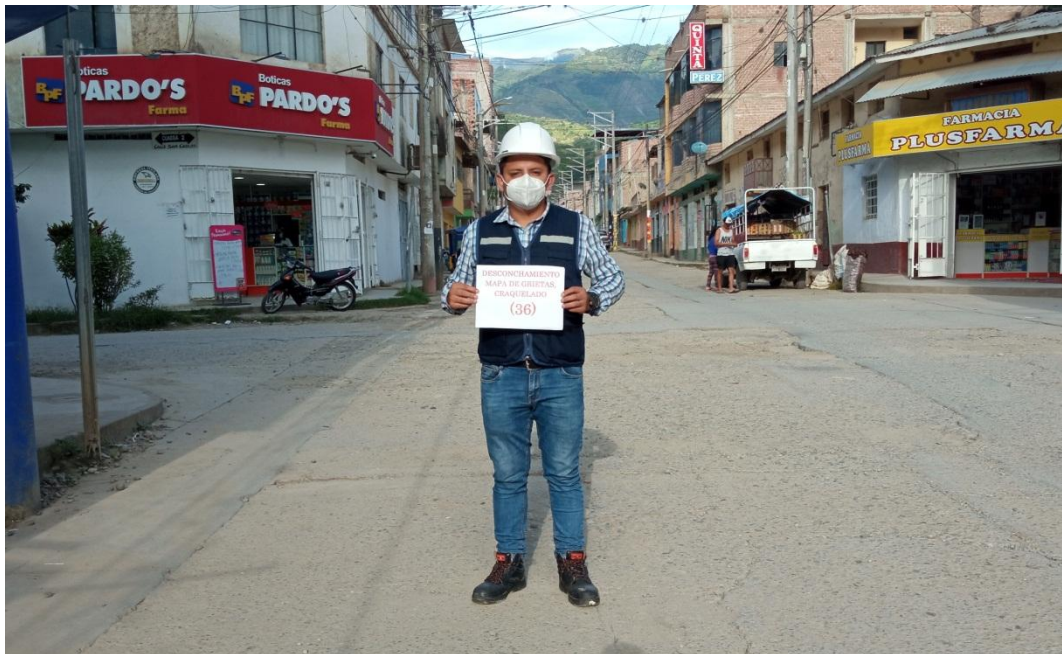
| FOTO: | 22 |

| LEYENDA: | Paño 104, de 4.50 x 3.18 m en la U-06 con fallas de Desconchamiento, mapa de grietas y craquelado, de severidad alta. |

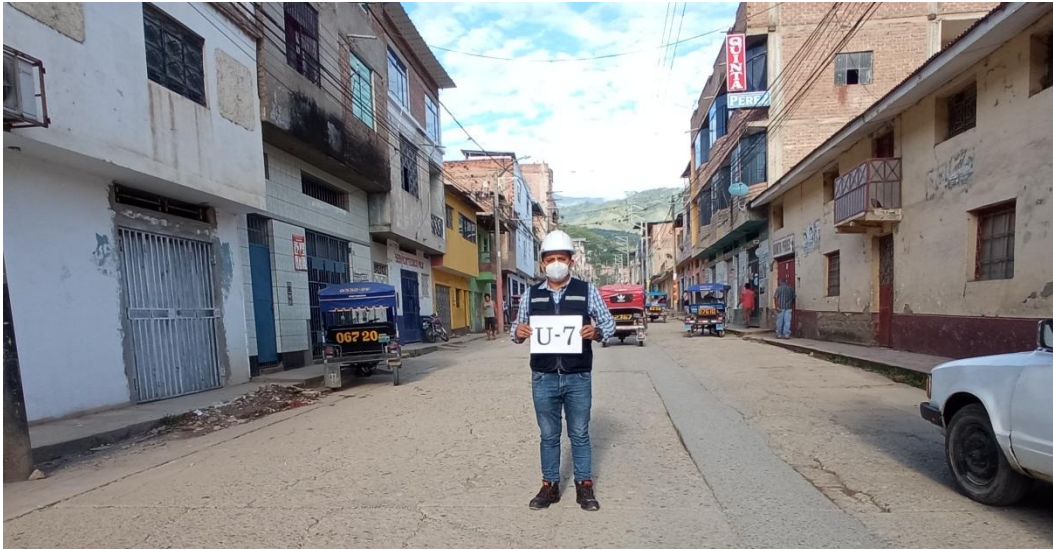
| FOTO: | 23 |

| LEYENDA: | Paño 113, de 4.70 x 5.60 m y Paño 114, de 4.80 x 5.60 en la U-07 con fallas de Escala, Parche grande (Mayor 0.45 m2), Pulimiento de agregados, Punzonamiento, Desconchamiento, mapa de grietas y craquelado, de severidad alta. |

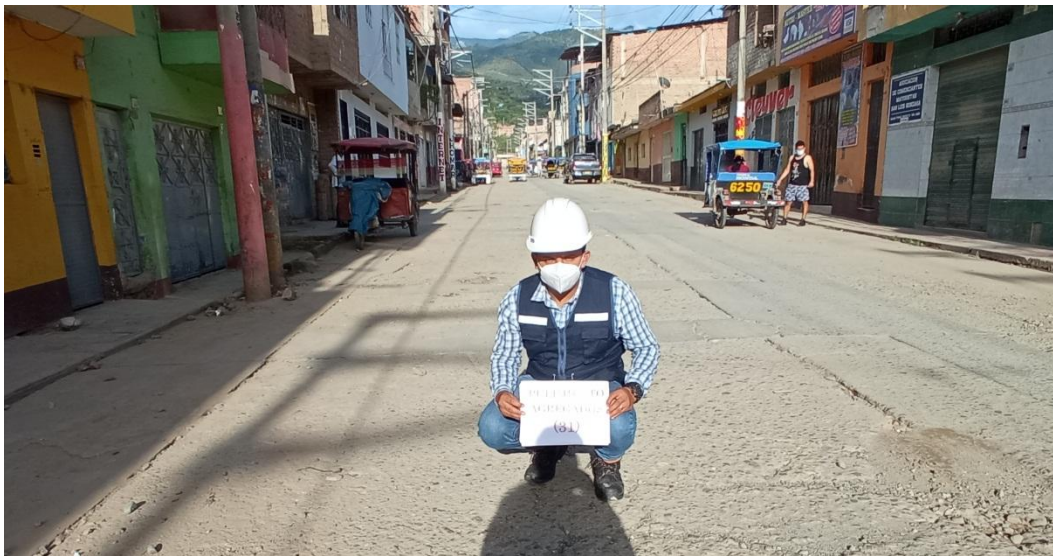
| FOTO: | 24 |

| LEYENDA: | Paño 118, de 4.80 x 5.60 m en la U-07 con fallas de Pulimiento de agregados, de severidad alta. |

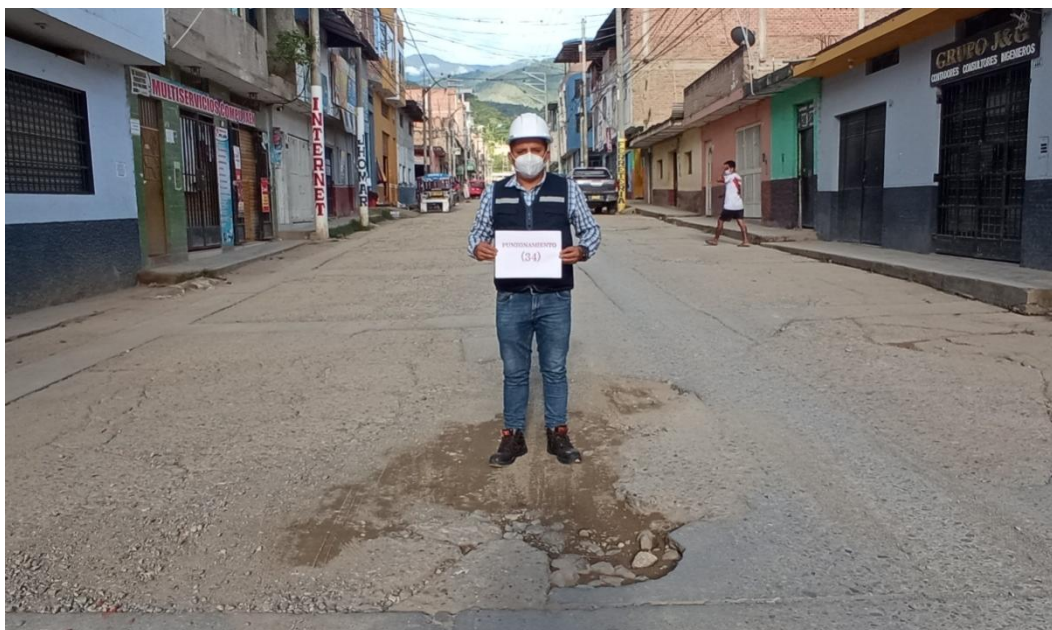
| FOTO: | 25 |

| LEYENDA: | Paño 95, de 4.80 x 5.60 m en la U-07 con fallas de Punzamiento, de severidad alta. |

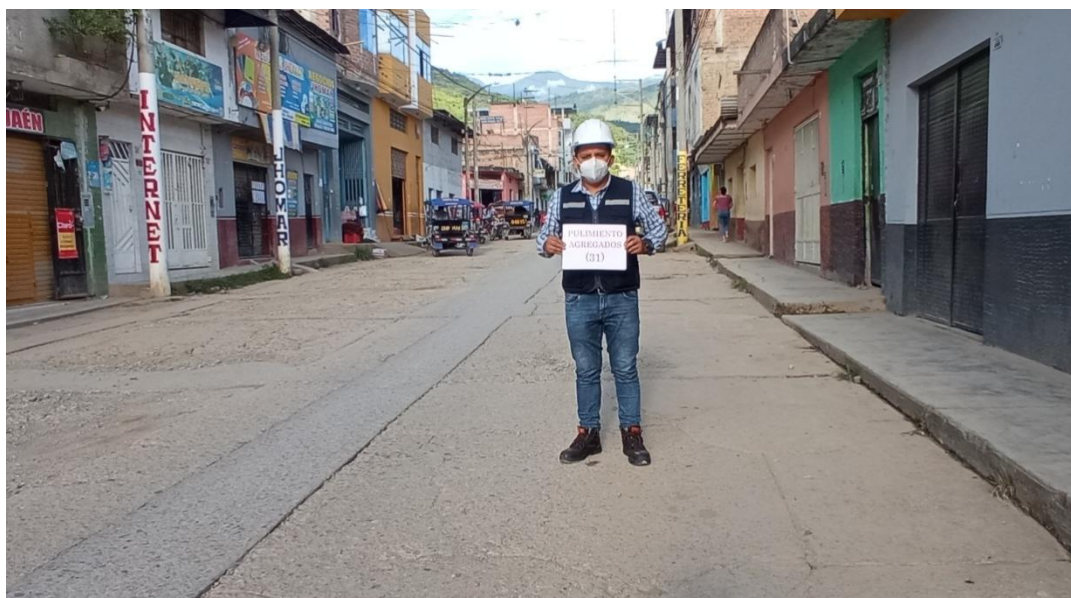
| FOTO: | 26 |

| LEYENDA: | Paño 127, de 4.70 x 5.00 m en la U-07 con fallas de Pulimiento de agregados, de severidad alta. |

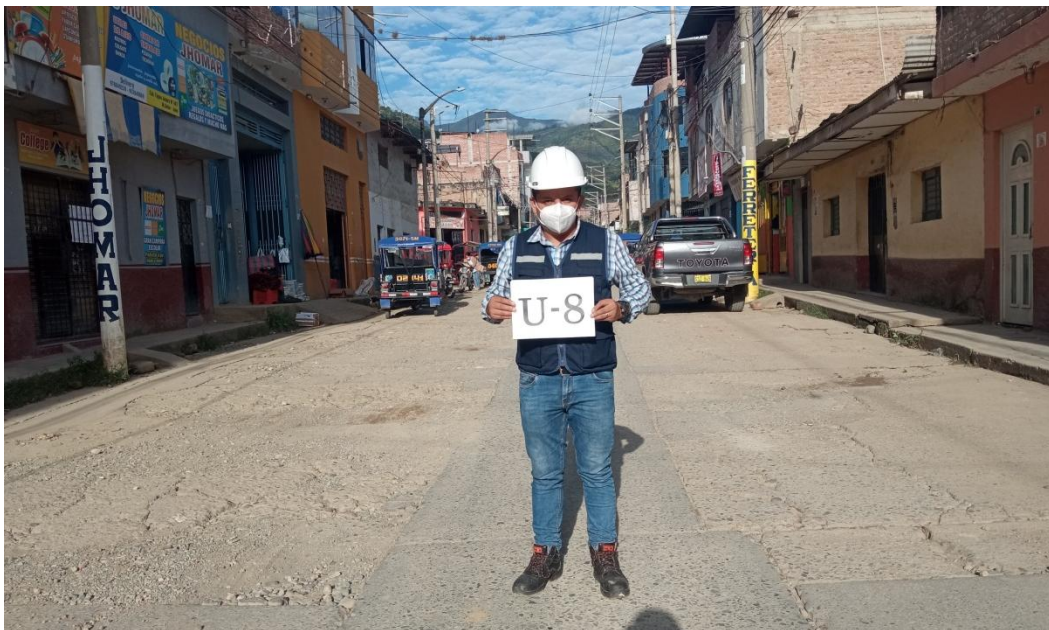
| FOTO: | 27 |

| LEYENDA: | Paño 133, de 4.70 x 5.60 m y Paño 134, de 180 x 5.60 en la U-08 con fallas de Escala, Parche (Mayor 0.45 m2), Pulimiento de agregados, Punzonamiento y Desconchamiento, mapa de grietas, craquelado, de severidad alta. |

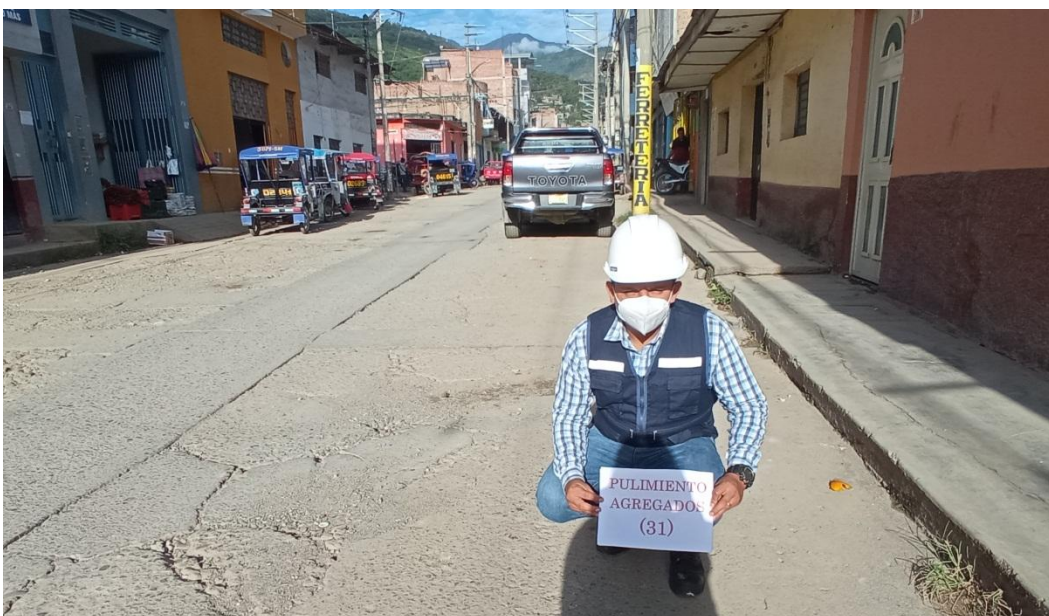
| FOTO: | 28 |

| LEYENDA: | Paño 137, de 4.70 x 5.60 m en la U-08 con fallas de Pulimiento de agregados, de severidad alta. |

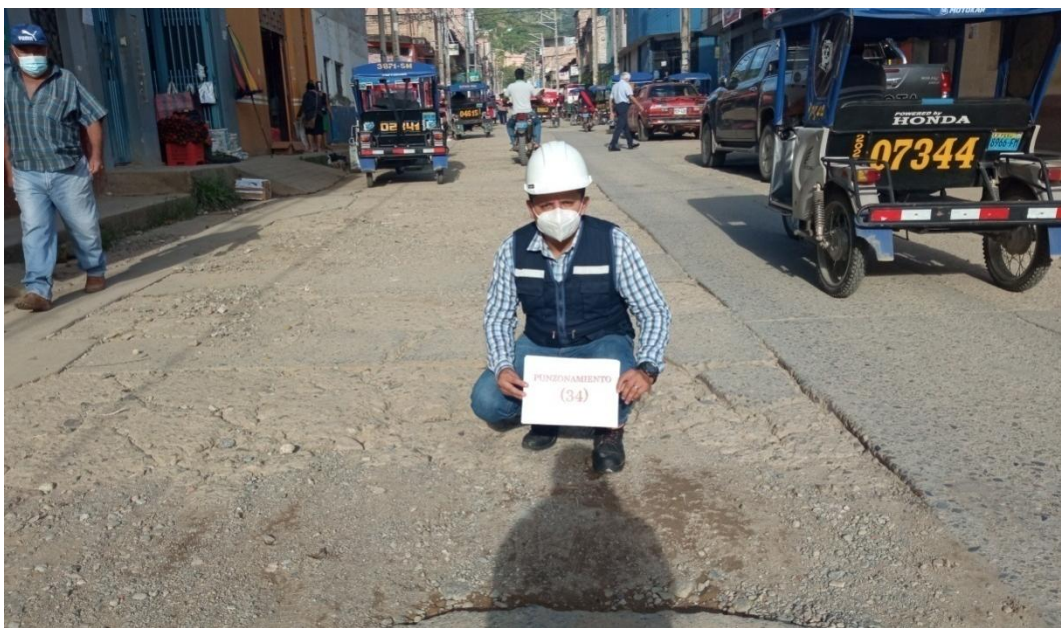
| FOTO: | 29 |

| LEYENDA: | Paño 140, de 4.80 x 5.60 m en la U-08 con fallas Punzonamiento, de severidad alta. |
