**UNIVERSIDAD DE  
CHICLAYO**

**TESIS**

**“Evaluación geométrica vial y estado de transitabilidad de la trocha  
carrozable hacia el caserío Uña de Gato, Bellavista, Jaén, Cajamarca -  
2021”**

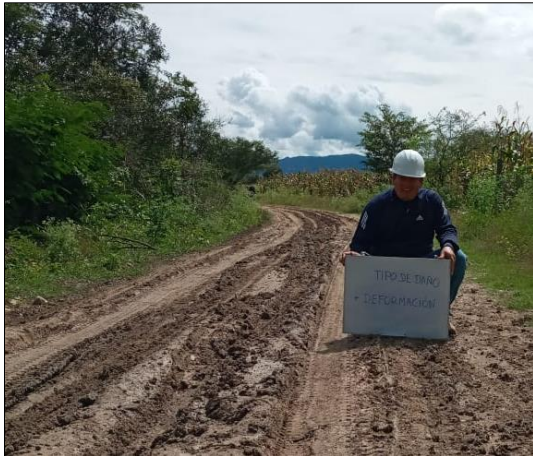
**Figura 9.** Deterioro deformación.

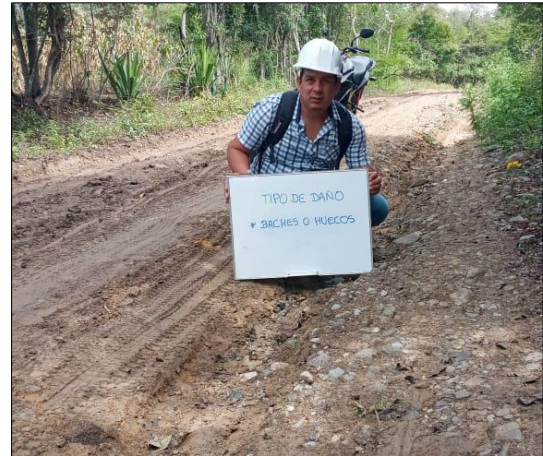
**Figura 10.** Deterioro de baches o huecos.

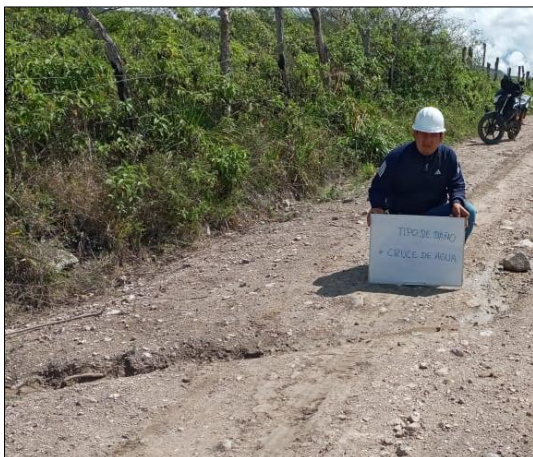
**Figura 11.** deterioro cruce de agua.

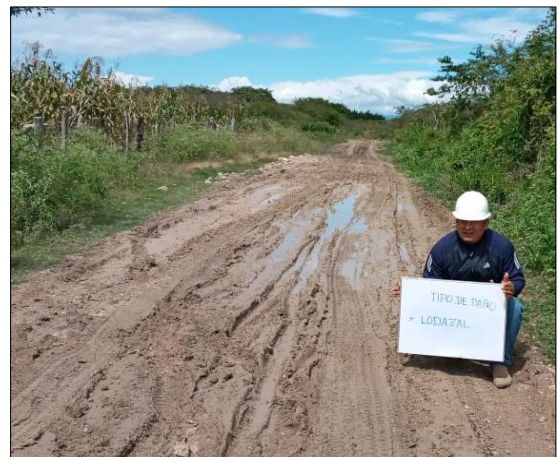
**Figura 12.** deterioro lodazal.

Se concluye que el tipo de suelo predominante a lo largo de toda la carretera Uña de Gato, específicamente del km 1+00 hacia adelante es un suelo arcilloso, considerando este parámetro como la causa de que se produzca la falla conocida como lodazal en épocas de lluvias generando que se torne intransitable.

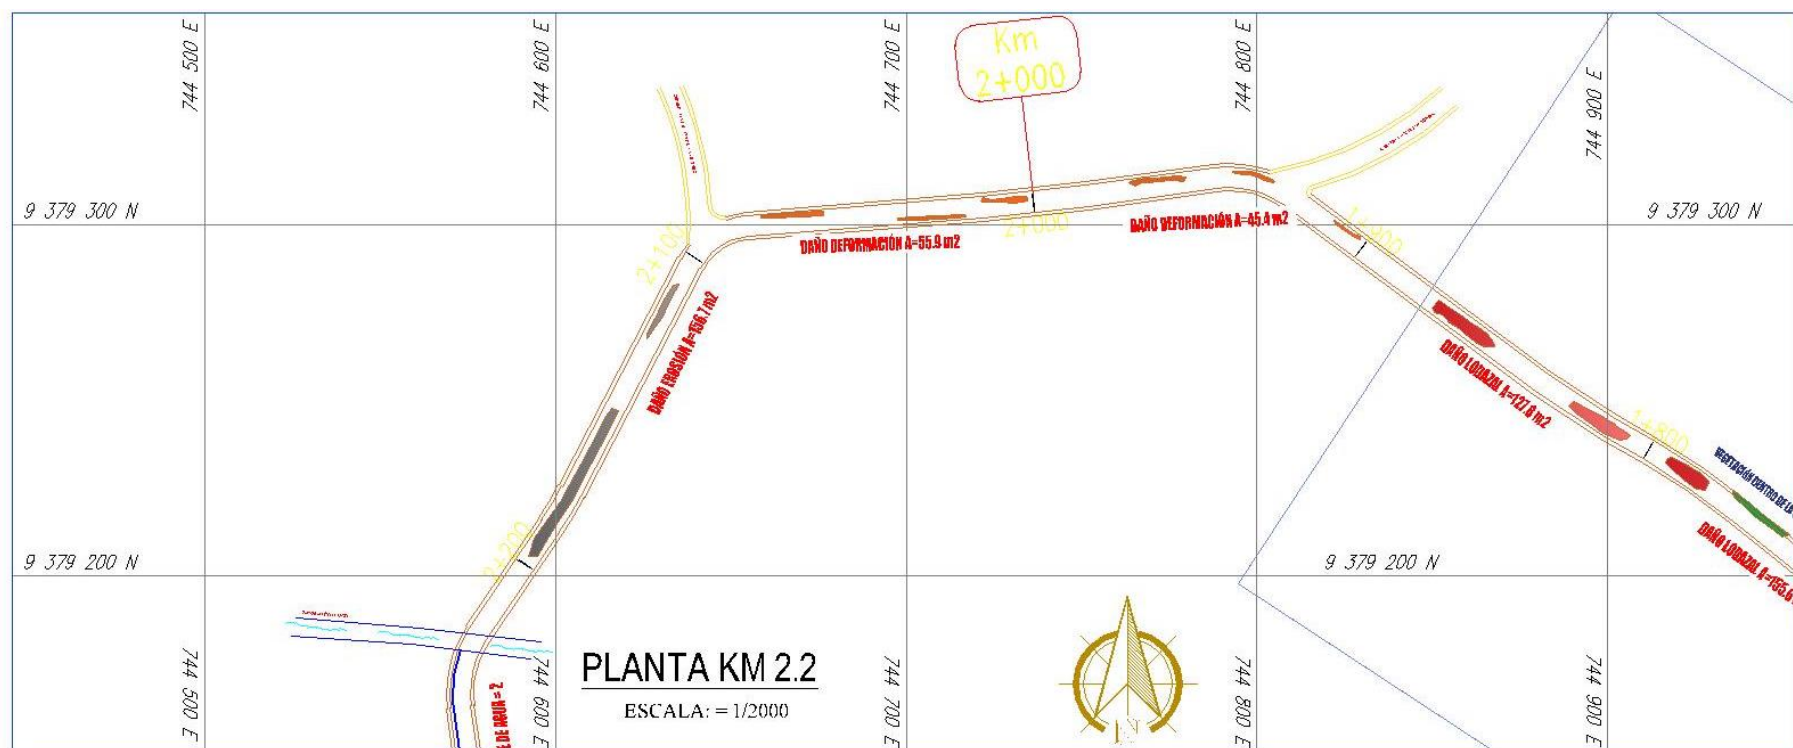
| <b>AUTOR:</b><br>BACH. ALAMIRO ESTELA CERCAO | <b>PLANO:</b><br>FALLAS O DAÑOS Km 1+800.00-2+200.00 |

| Deterioro o falla | Área o cantidad de daño | Área estudiada | Progresiva | | Superficie |
|---|---|---|---|---|---|
| Daño lodazal | 155.6 | 800 | 1+700.00 | 1+800.00 | Sin Afirmar |
| Daño lodazal | 127.8 | 800 | 1+800.00 | 1+900.00 | Sin Afirmar |

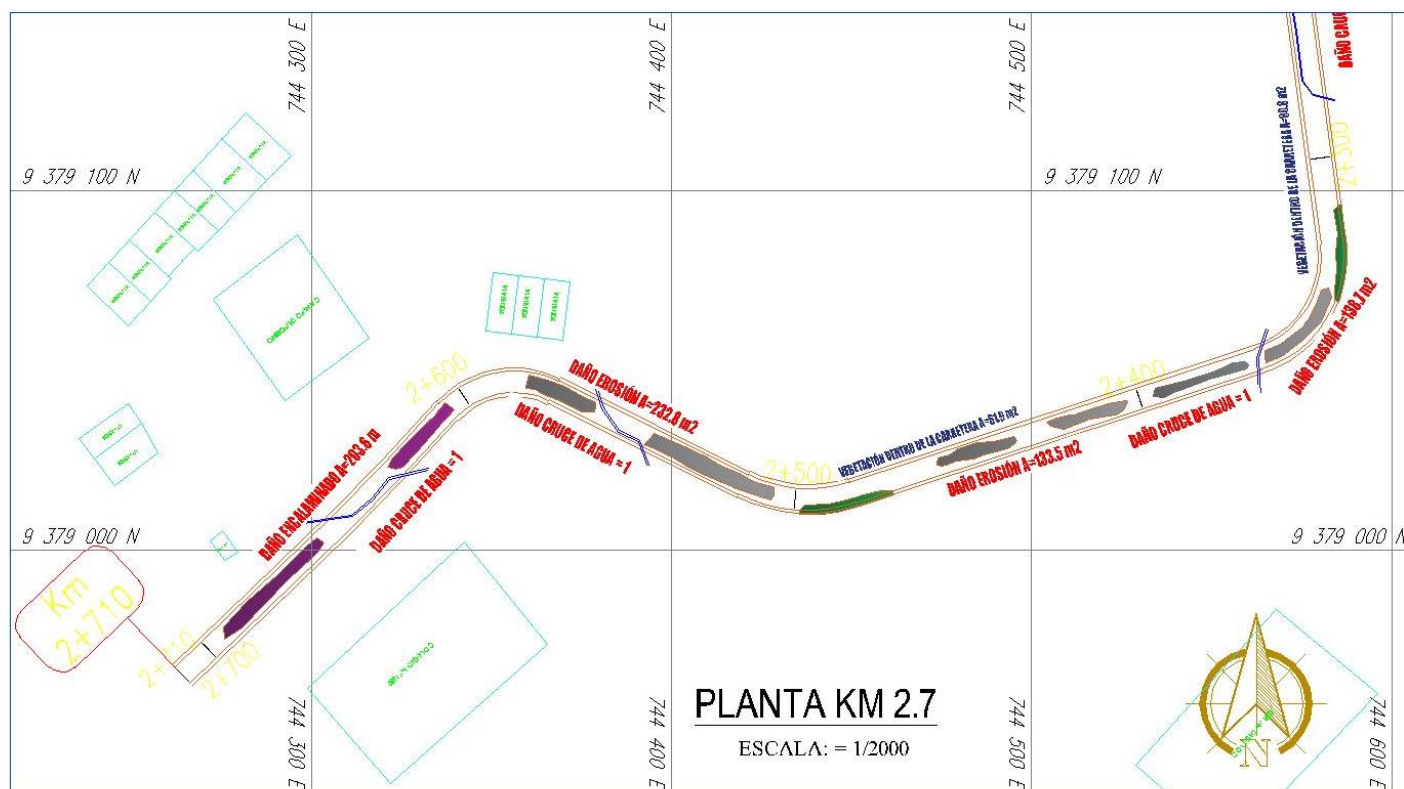
| <b>AUTOR:</b><br>BACH. ALAMIRO ESTELA CERCADO | | <b>PLANO:</b><br>FALLAS O DAÑOS Km 2+300.00 -2+700.00 |

| Deterioro o falla | Área o cantidad de daño | Área estudiada | Progresiva | | Superficie |
|---|---|---|---|---|---|
| Daño erosión | 133.5 | 800 | 2+400.00 | 2+500.00 | Sin Afirmar |

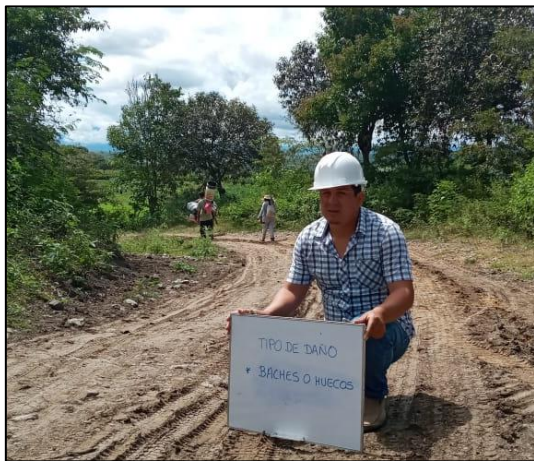
**Figura 35.** Deterioro baches o huecos.

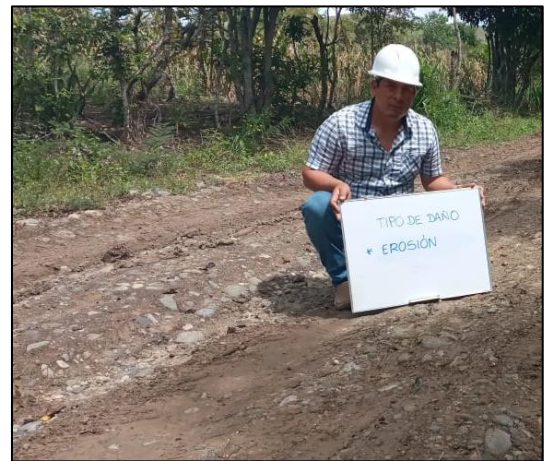
**Figura 36.** Deterioro o falla erosión.

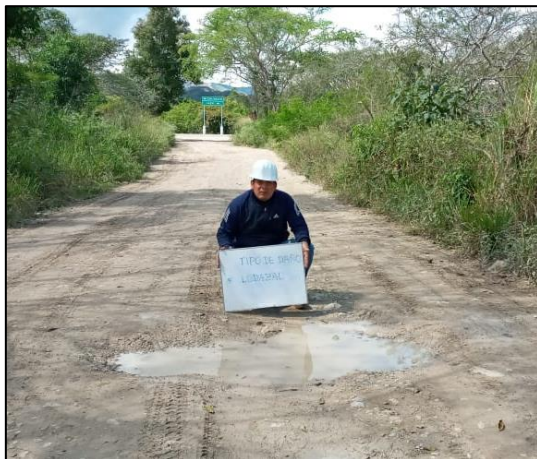
**Figura 37.** Deterioro o falla lodazal.

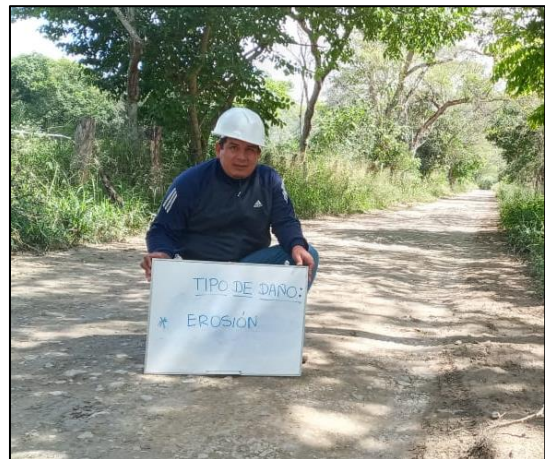
**Figura 38.** Deterioro o falla erosión.

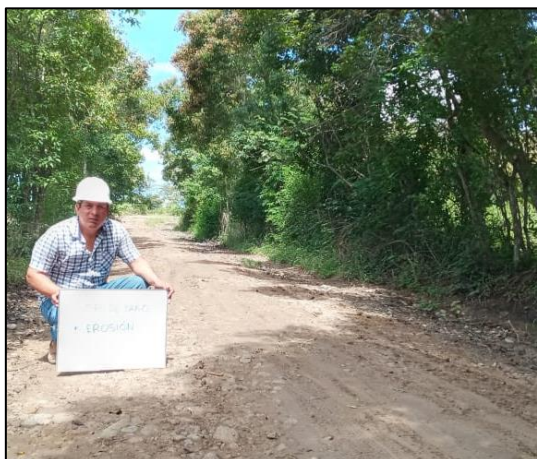
**Figura 39.** Deterioro o falla erosión.

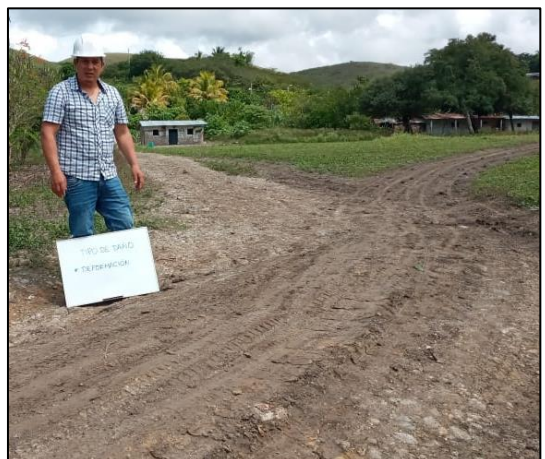
**Figura 40.** Deterioro o falla deformación.
