FACULTAD DE ARQUITECTURA Y  
URBANISMO E INGENIERÍAS  
ESCUELA PROFESIONAL DE INGENIERÍA CIVIL

“Evaluación del desempeño sísmico aplicando un análisis estático no  
lineal de una edificación de ocho niveles del distrito del Lince-Lima, 2020”

TESIS PARA OPTAR EL TÍTULO PROFESIONAL DE  
INGENIERO CIVIL

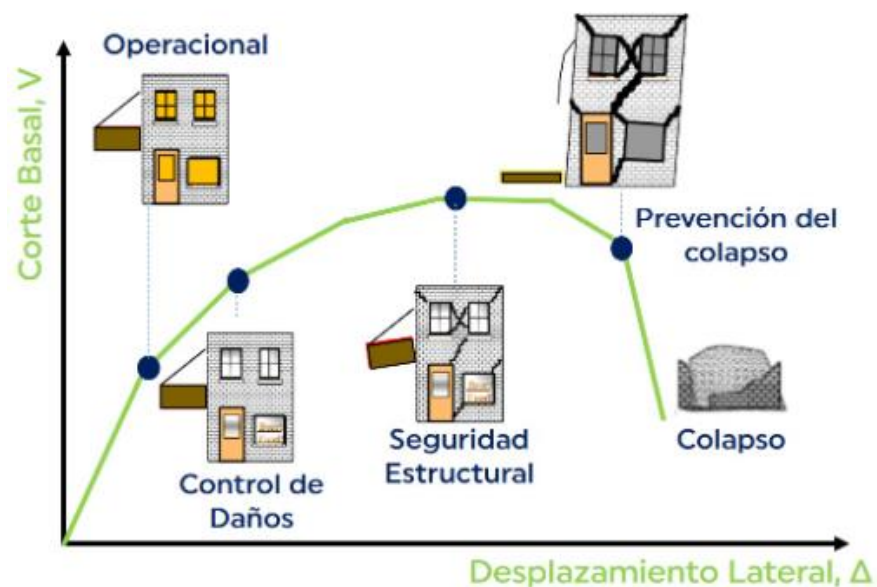
**Figura 07. Representación gráfica del comportamiento de una edificación frente a un sismo.**

Como es sabido, la Norma E.030 es muy básica respecto al comportamiento de una estructura frente a un sismo. Es por ello, que se estable el nivel de desempeño el cual tiene la finalidad de describir un estado límite de daño. Se centra en demostrar la expresión máxima del daño, es aquí donde se considera tanto a los elementos estructurales como no estructurales respecto a la edificación.
