**ESCUELA PROFESIONAL DE INGENIERIA CIVIL**

**T E S I S**

**“IMPLEMENTACIÓN DE CARTILLAS  
INFORMATIVAS PARA LA REDUCCIÓN DE  
CONSTRUCCIONES INFORMALES EXPUESTAS A  
PELIGROS SÍSMICOS- LIMA- SAN MARTÍN DE  
PORRES-2021.”**

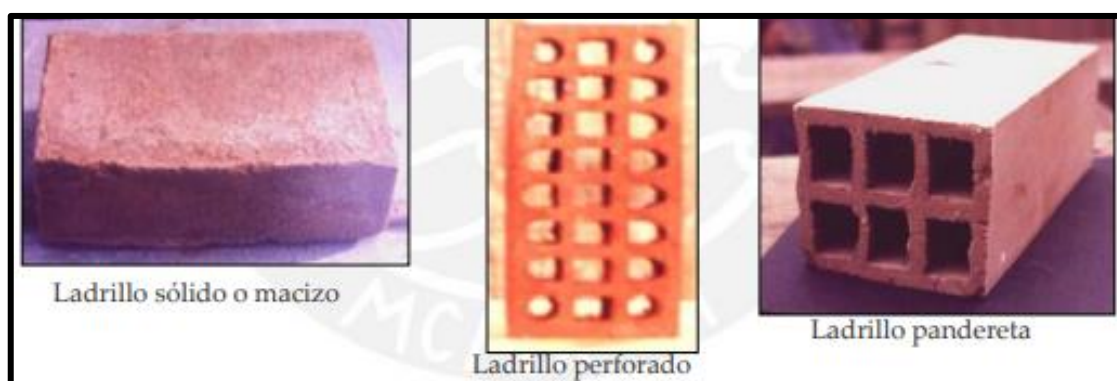
**Ilustración 2:** Tipos de ladrillo hechos con arcilla

Se le conoce de esta manera a las que el Reglamento Nacional de Edificaciones, en la E.070 dicen que estas unidades son cuya elaboración se ha utilizado arcilla, como materia prima, de esta manera estas unidades pueden ser sólidas, huecas, alveolares o tubulares. (Reglamento Nacional de Edificaciones , 2021)

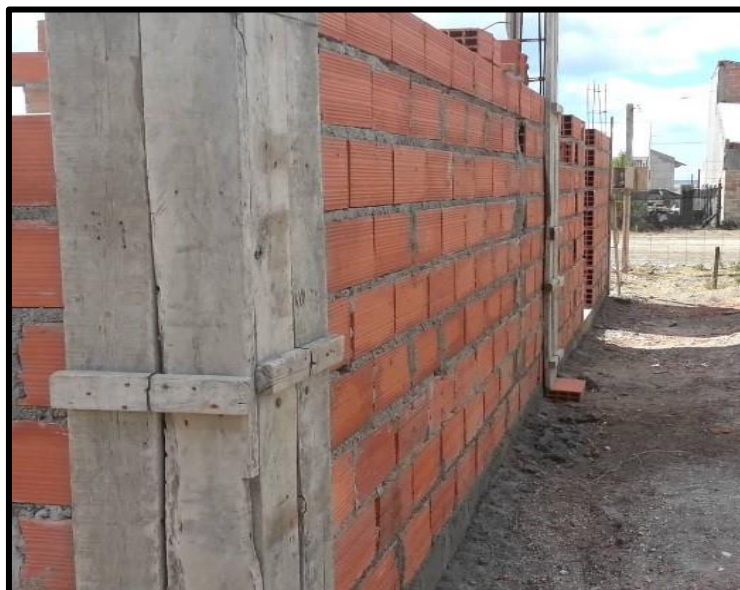
***Ilustración 3:Albañilería Confinada***

“La Albañilería Confinada se caracteriza por estar constituida por un muro de albañilería simple enmarcado por una cadena de concreto armado, vaciada con posterioridad a la construcción del muro. Generalmente, se emplea una conexión dentada entre la albañilería y las columnas; esta conexión es más bien una tradición peruana, puesto que en Chile se utiliza una conexión prácticamente a ras que tuvo un buen comportamiento en el terremoto de 1985.

El pórtico de concreto armado, que rodea al muro, sirve principalmente para ductilizar al sistema; esto es, para otorgarle capacidad de deformación inelástica, incrementando muy levemente su resistencia, por el hecho de que la viga ("solera", "viga collar", "collarín" o "viga ciega") y las columnas son elementos de dimensiones pequeñas y con escaso refuerzo. Adicionalmente, el pórtico funciona como elemento de arriostre cuando la albañilería se ve sujeta a acciones perpendiculares a su plano”. (Rivas Medina , 2018)

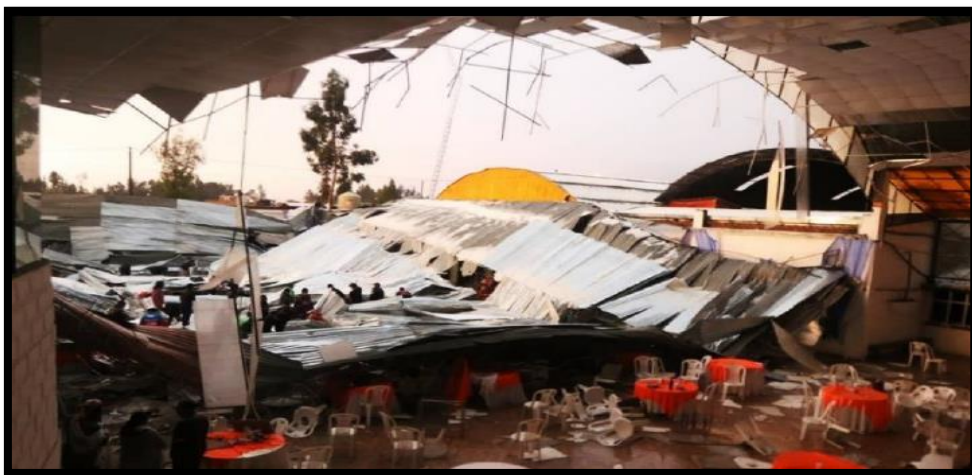
***Ilustración 4:Caída del Techo en Salón de Recepciones dejó 6 muertos, Huancán***

“Las personas, con la finalidad de ahorrar un poco y tener la construcción en el menor tiempo posible, optan por la autoconstrucción de sus viviendas; lo que no tienen en cuenta es que ante la eventualidad de un sismo de alta magnitud el principal causante de las muertes no es el movimiento tectónico; por el contrario, es el colapso de dichas viviendas; a esto cabe mencionar los factores climáticos como son las lluvias y granizadas, así como el hecho de que las personas no tramitan los permisos de construcción necesarios como el caso sucedido el 14 de octubre de 2019, donde se tuvo la caída del techo del salón de recepciones “Dos Estrellas” - Distrito de Huancán, que dejó 6 muertos y diversos heridos debido al peso del granizo”. (Cutisaca Laura , 2020)

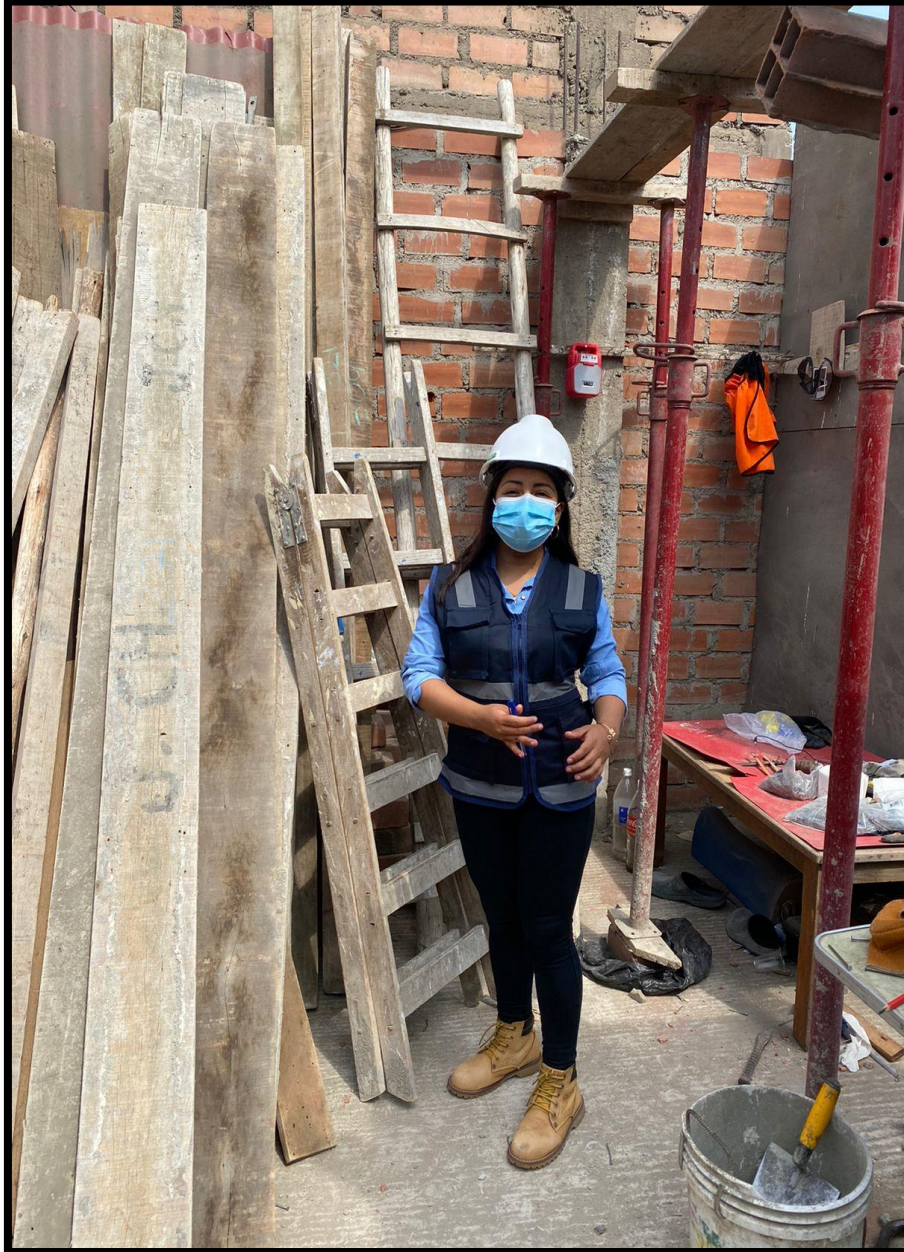
***Ilustración 7: Identificación de edificación en construcción***

Posteriormente se tendrá que identificar una edificación que esté en ejecución, nos daremos cuenta porque el material de construcción estará expuesto en la vía pública, debido a que las construcciones de la zona a encuestar tienen esa

característica, por consiguiente, se verá la presencia del personal de construcción, se buscará conversar con ellos hasta poder saber quién se le ha asignado estar a cargo de la obra, quien es llamado “Maestro de obra”.

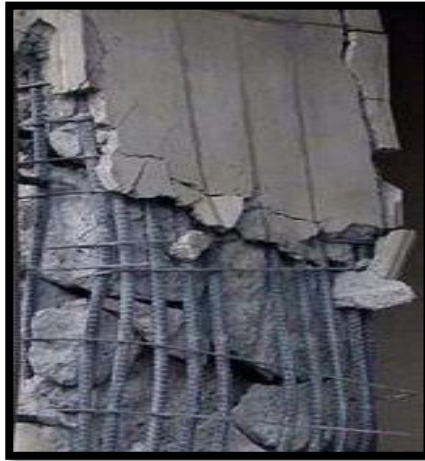
***Ilustración 16:Falla por compresión***  
***fuelle: (Fallos más comunes en columnas de concreto armado, 2021)***

Esta falla es común en las columnas de concreto, es llamada también como aplastamiento, esta suele producirse cuando las cargas a las que están expuestas son mayores a la resistencia de compresión del concreto

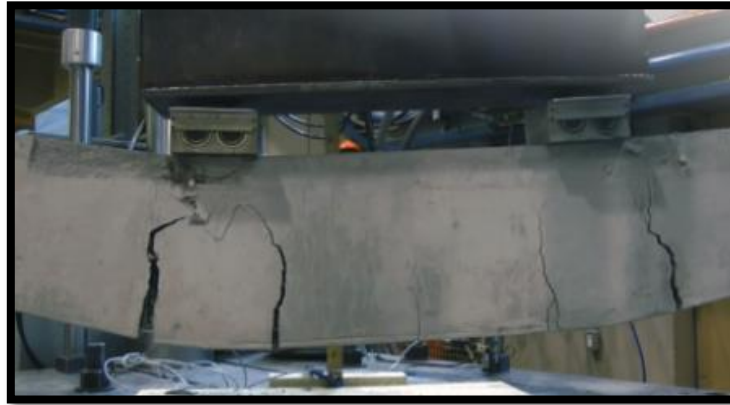
*Ilustración 17:Falla por flexión*

Se produce cuando en una misma proporción aparece una falla por tracción y otra por compresión en las zonas cóncavas y convexas de la viga. Normalmente esta falla se produce de manera satisfactoria y obedece a un buen diseño . (Luis Ronald Quiroz Peche, 2014)

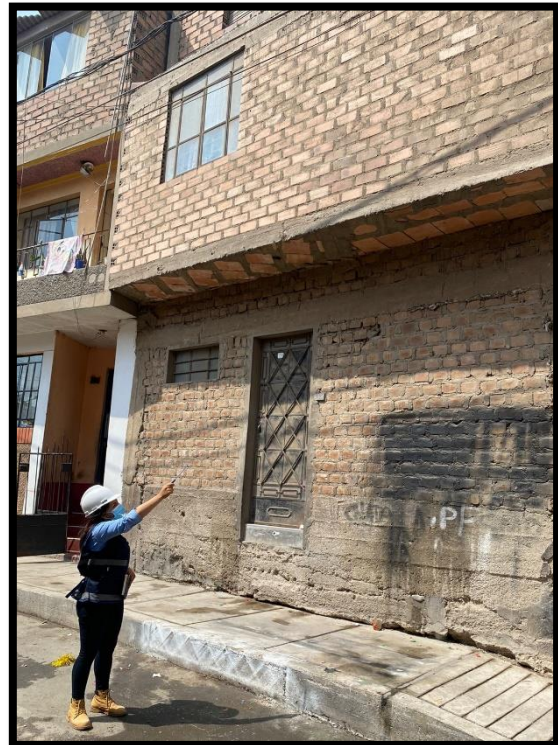
*Ilustración 19: Mal uso del ladrillo pandereta*

Se le conoce como pandereta a los ladrillos de arcilla que tienen huecos paralelos a la superficie de asiento.

El problema que presenta la vivienda, es que los muros portantes y no portantes están hechos de este ladrillo, el cual no es recomendable pero sí el adecuado para tabiquerías, debido a que estos muros tendrían una falla a un tiempo muy próximo, estos ladrillos a corto tiempo suelen aparecerse grietas y producirse el colapso de las mismas por la baja resistencia.

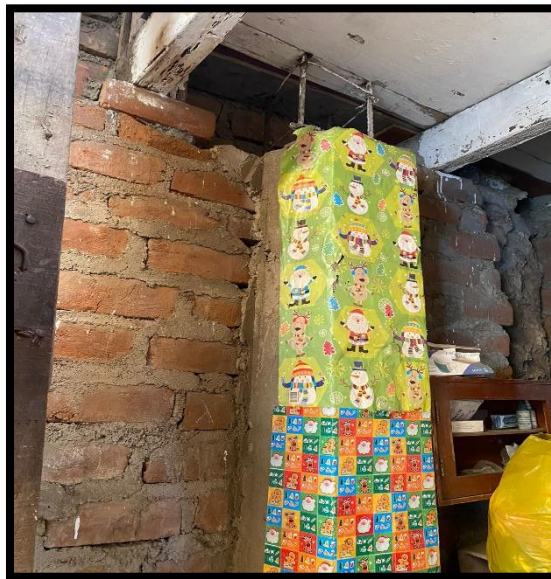
**Ilustración 20: Muros sin viga solera**

Los agentes tradicionales de construcción en su mayor parte dejan pasar por alto el confinamiento, por ello no construyen las vigas soleras que van sobre el muro, este es un problema en la construcción debido a que si ocurre un sismo estos trabajan independientes y se produciría grietas horizontales en la intersección de ellas haciendo que las columnas actúen a mayores fuerzas de corte superando a las que fueron diseñadas .

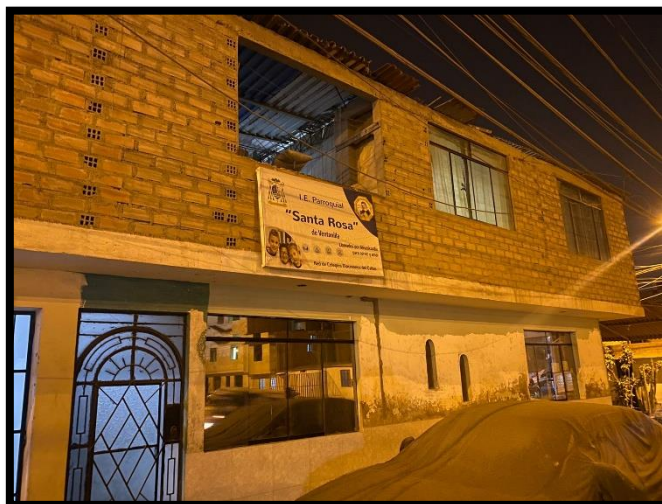
**Ilustración 21: Muros que no están confinados en todos los lados**

Los muros deben tener confinamiento con la presencia de vigas de concreto armado y las columnas para que sean resistentes ante eventos sísmicos que la naturaleza nos sorprende, aquí podrán observar el error constructivo que se aplicó en esta vivienda que no tiene el confinamiento en todos los lados.

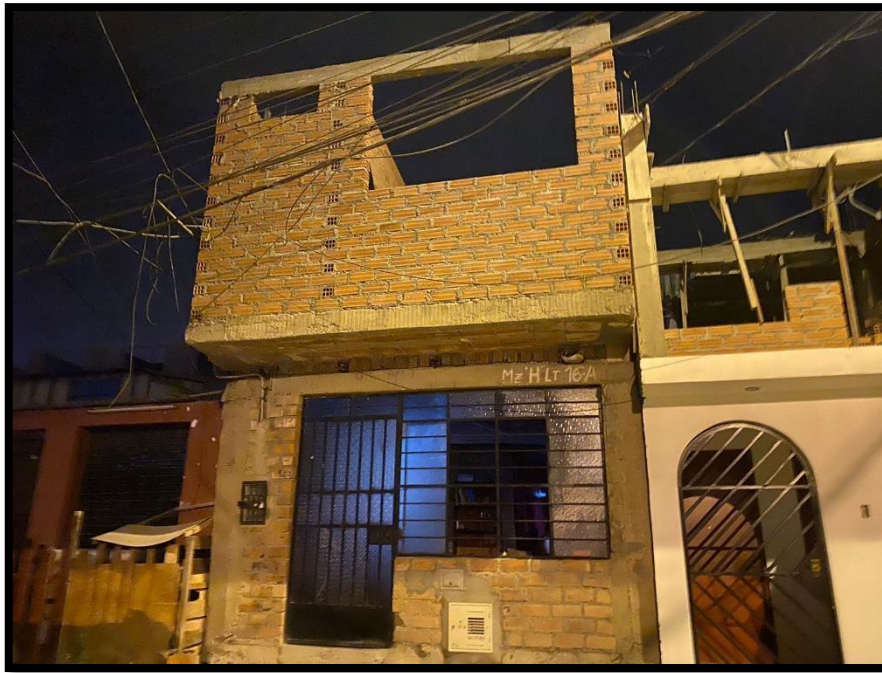
**Ilustración 23: Viviendas sin junta sísmica y desnivel de losa de techo**

Para ello podemos notar que en esta vivienda carece de junta sísmica y que la losa de techo se encuentra en desnivel y eso ocasionará un efecto de golpe entre el muro y la losa de ambas viviendas.

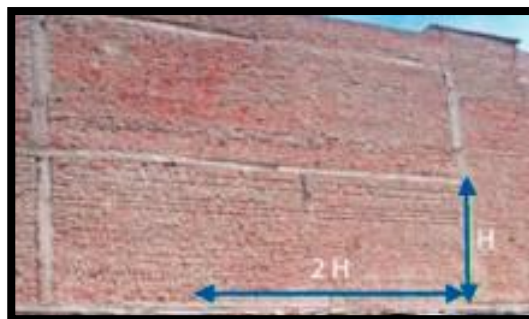
***Ilustración 25: Separación mayor a la establecida Según el RNE***

Según nuestro (Reglamento Nacional de Edificaciones , 2021) la distancia máxima centro a centro entre las columnas de confinamiento sea dos veces la distancia entre los elementos horizontales de refuerzo y no mayor que 5 m.

En esta vivienda podemos observar que no se respetó, producto de ello son las grietas en la parte central debido a que no están diseñadas para resistir fuerza vertical.
