**TESIS**

**“DISEÑO DE LA INFRAESTRUCTURA VIAL PARA EL MEJORAMIENTO DE LA  
TRANSITABILIDAD VEHICULAR Y PEATONAL DEL DISTRITO ANDRES AVELINO CACERES,  
AYACUCHO – 2019**

**Bach. TINCO PAREDES, FREDY**

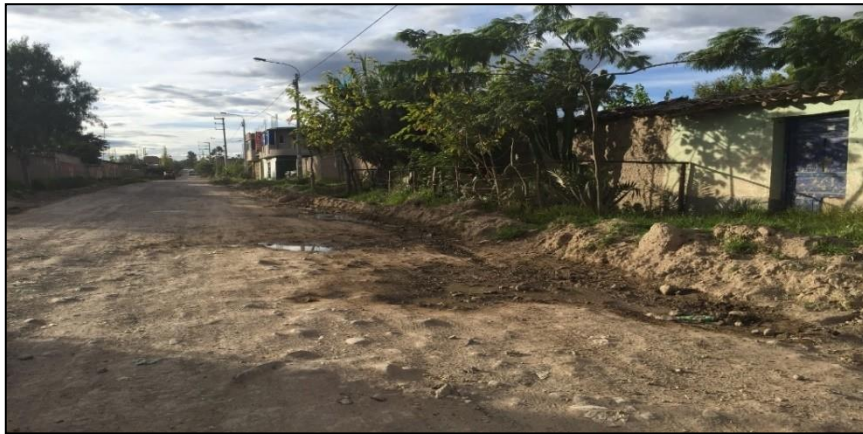
Figura 1. Condición de Av. Daniel Alcides Carrión.

En la Figura 1 se puede observar en qué condiciones se encuentra la Av. Daniel Alcides Carrión del AA. HH San José, ubicado en el distrito Andrés Avelino Cáceres Dorregaray, Provincia de Huamanga, Departamento Ayacucho, en esta imagen es muy notorio los baches en la trocha. Y en la Figura 2 podemos notar que el tránsito de vehículos genera desprendimiento de polvo, no presenta señales preventivas por tramo en curva, la alcantarilla que se encuentra al lado de la trocha se encuentra cubierta con maleza.

En el reconocimiento de categoría del afirmado de la Av. Daniel Alcides Carrión del AA. HH San José, ubicado en el distrito Andrés Avelino Cáceres Dorregaray, Provincia de Huamanga, Departamento Ayacucho, se dedujo que era de trocha carrozable en estado mal. Esto se ha producido ya que no ha realizado el mantenimiento adecuado lo que ha provocado una deficiencia en la transitabilidad de vehículos en estas calles por baches. Otras de las consecuencias que ha producido el desgaste de la trocha carrozable son las precipitaciones ya que, al no contar con un sistema de drenaje pluvial, las aguas se acumulaban en las calles formando lodo y barro. Y si a esto le sumamos la carga producida por el tránsito vehicular, la trocha ha comenzado a deformarse formándose cárcavas. Así mismo, se ha observado que el tránsito vehicular, genera desprendimiento de polvo lo que afecta en gran medida a los transeúntes y a las familias ya que este polvo puede ser inhalado y ocasionar problemas pulmonares.
