**ESCUELA PROFESIONAL DE INGENIERIA CIVIL**

**T E S I S**

**“DISEÑO DE INFRAESTRUCTURA VIAL PARA EL  
MEJORAMIENTO DE TRANSITABILIDAD VEHICULAR DEL  
CASCO CENTRAL DEL DISTRITO DE PIMENTEL, CHICLAYO,  
2019”**

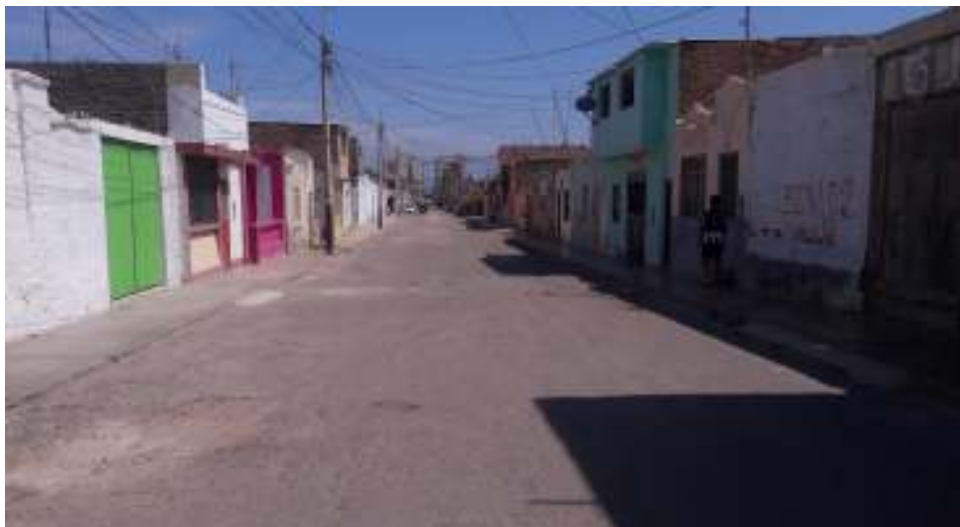
Las principales calles del Distrito de Pimentel se vieron afectadas por la colisión de los desagües en el periodo de las lluvias; así como todos los sistemas de alcantarillado de la ciudad; hoy en día estas avenidas no han sido reparadas totalmente, en algunos tramos se han observado trabajos de arreglos parciales sin la eficacia debida, ya que al cabo de un cierto tiempo las fallas han sido puestas en evidencia nuevamente; en todo el tramo puesto en estudio se encuentran fallas en el pavimento, siendo las más reiteradas, baches, piel de cocodrilo, deslizamiento del asfalto, desprendimiento de los materiales, etc., como es evidenciado en la siguiente vista.

**Figura N° 1:** Deterioro de la Av. Torres Paz.

Los tramos en estudio han sido deteriorados rápidamente ya que no cuentan con un adecuado drenaje pluvial siendo estas evidenciadas en la pendiente de las avenidas que no cuentan con el adecuado bombeo.

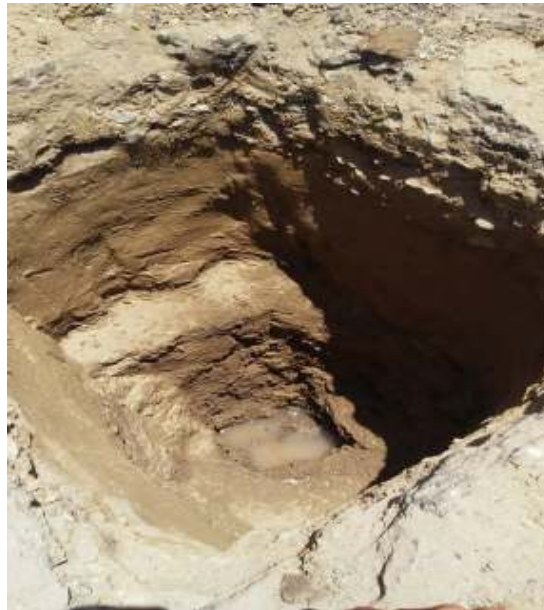
En el procedimiento de recolección de muestras (realización de las calicatas) encontramos que en todo el tramo en estudio sólo se encontró como estructura del pavimento, base y carpeta asfáltica, siendo evidente la falta de sub-base y en su lugar una capa de arenilla que en este caso fue usado como capa anticontaminante más no como parte de la estructura del pavimento.

**Figura 5:** Estratos de la calicata N° 01.

**Figura 6:** Estratigrafía de la calicata N° 01.

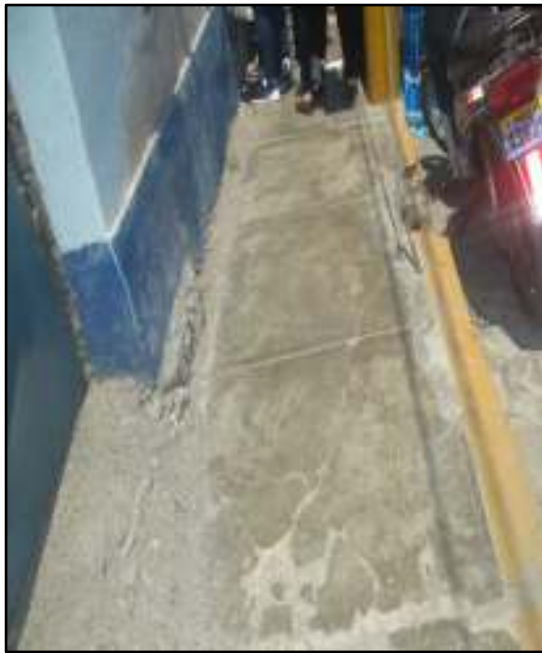
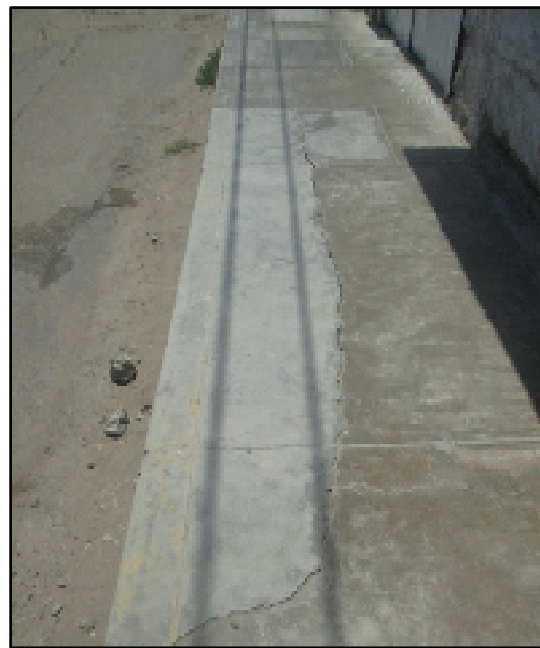
#### **VEREDAS EXISTENTES EN MAL ESTADO**

En las siguientes fotografías apreciamos la situación actual de la infraestructura peatonal existente en la Av. Leoncio Prado, Av. Lima, Av. Balta, Av. Miguel Grau, Av. Atahualpa, Av. Lambayeque y Av. Torres Paz, las veredas existentes presentan agrietamiento y fisuración irregular, así como también una desintegración progresiva del concreto, como consecuencia de las fuertes lluvias ocasionadas por el Fenómeno del Niño Costero 2017, la erosión y la antigüedad de las mismas, por lo tanto ameritan su demolición y reposición en todas las avenidas en estudio.

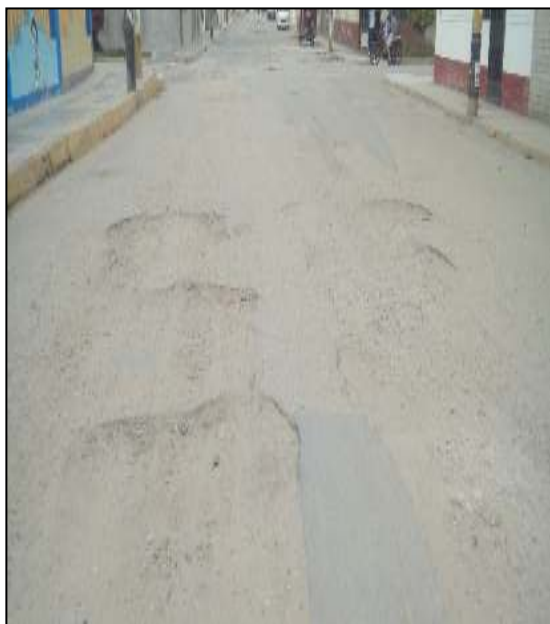
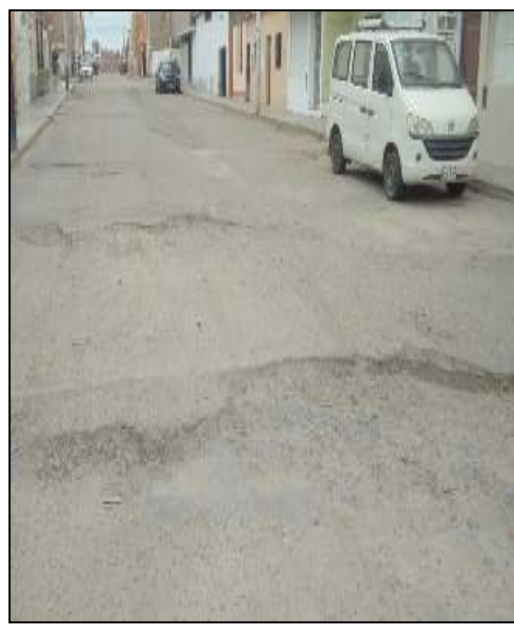
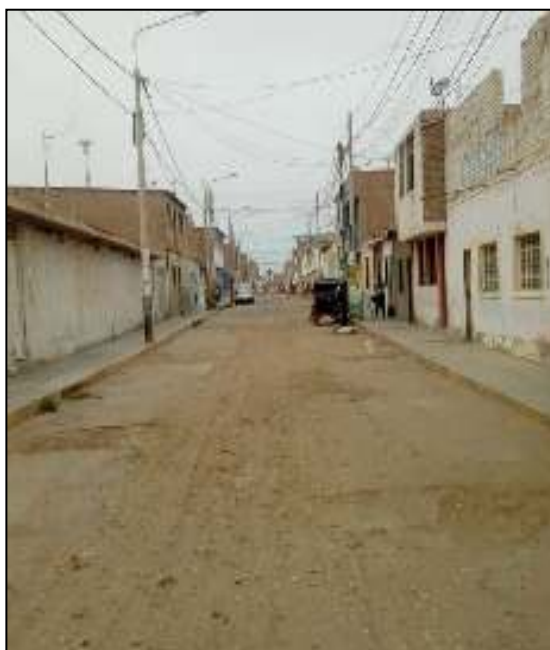
## PAVIMENTO EXISTENTE

La calzada existente presenta muchas irregularidades y grandes deformaciones, baches y grietas, fenómenos de fatiga y deslizamiento, piel de cocodrilo, todo esto como consecuencia de las grandes lluvias, inundaciones por desagües colapsados también que fueron como consecuencia de las fuertes lluvias ocasionadas por el Fenómeno del Niño Costero 2017, por lo tanto amerita la reconstrucción total de la calzada.
