**“EVALUACIÓN DEL RIESGO POR INUNDACIONES EN  
VIVIENDAS DE ADOBE DEL ASENTAMIENTO HUMANO SAN  
JUAN DE DIOS EN JOSÉ LEONARDO ORTIZ, 2020”**

**TESIS PARA OPTAR EL TÍTULO PROFESIONAL DE INGENIERO  
CIVIL**

**“INFORME DE EVALUACIÓN DE RIESGOS  
POR INUNDACIÓN PLUVIAL ORIGINADO  
POR LLUVIAS INTENSAS EN EL  
ASENTAMIENTO HUMANO SAN JUAN DE  
DIOS, DISTRITO DE JOSÉ LEONARDO  
ORTIZ, PROVINCIA DE CHICLAYO –  
DEPARTAMENTO DE LAMBAYEQUE”**

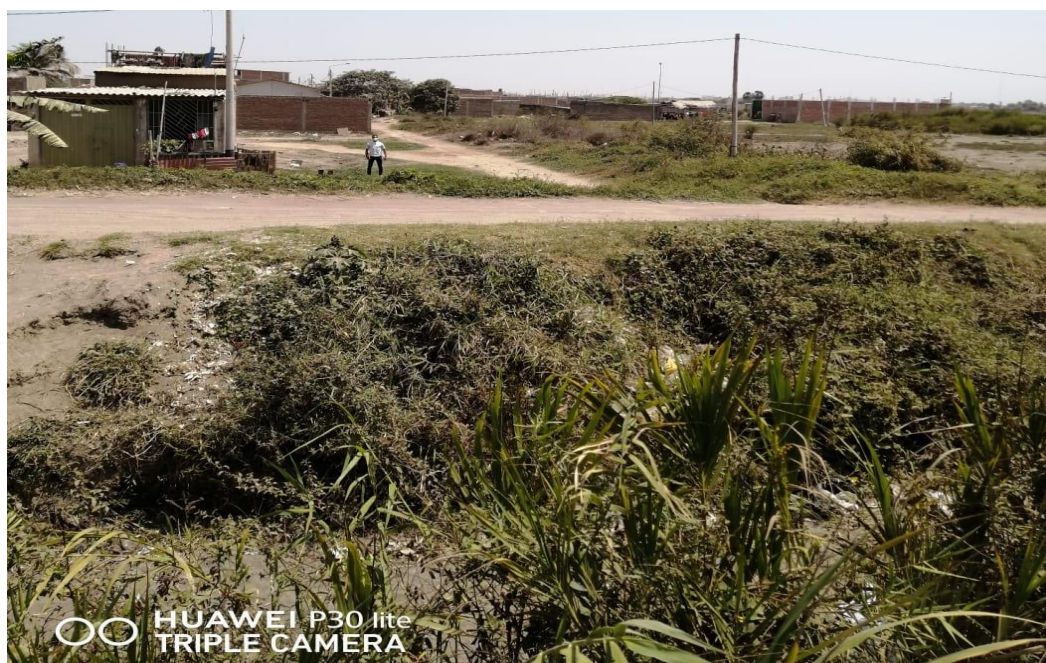
*Fotografía 6: Acequia Chilape*  
 En la figura se evidencia la presencia de una acequia cerca de las viviendas de adobe en el asentamiento humano San Juan de Dios, el cual es un factor importante de estudio.  
 Fuente: Propia, 2021.

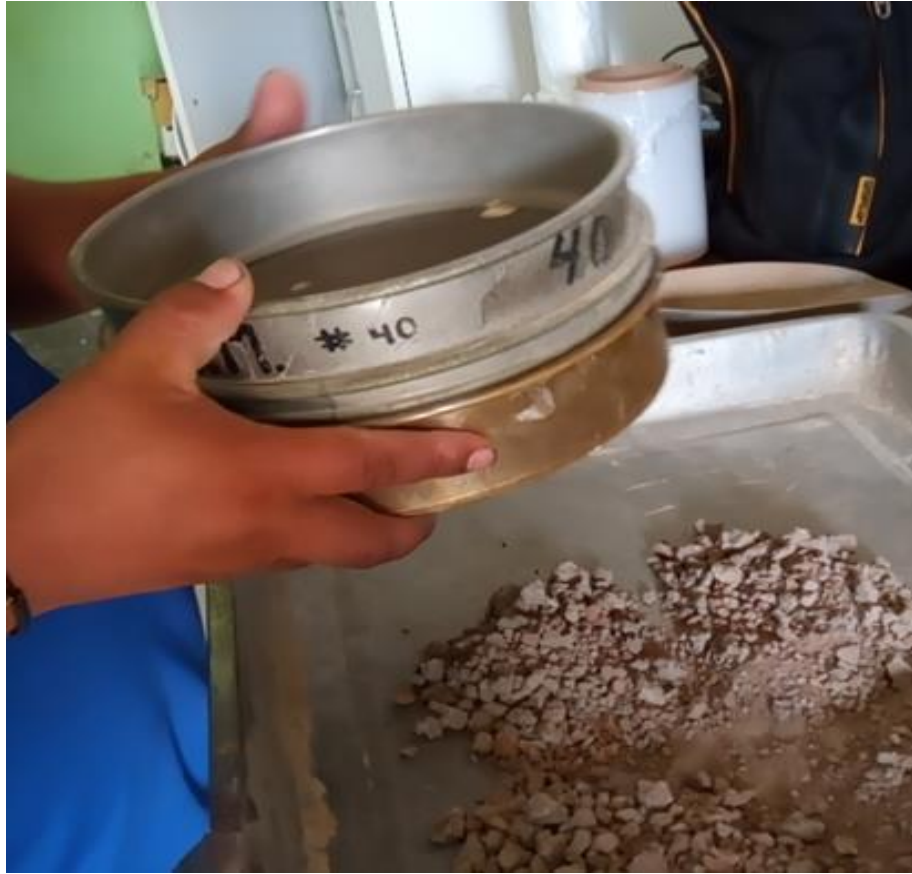
Fotografía 19: Tamizaje de la muestra de suelo.  
Fuente: Propia, 2021.

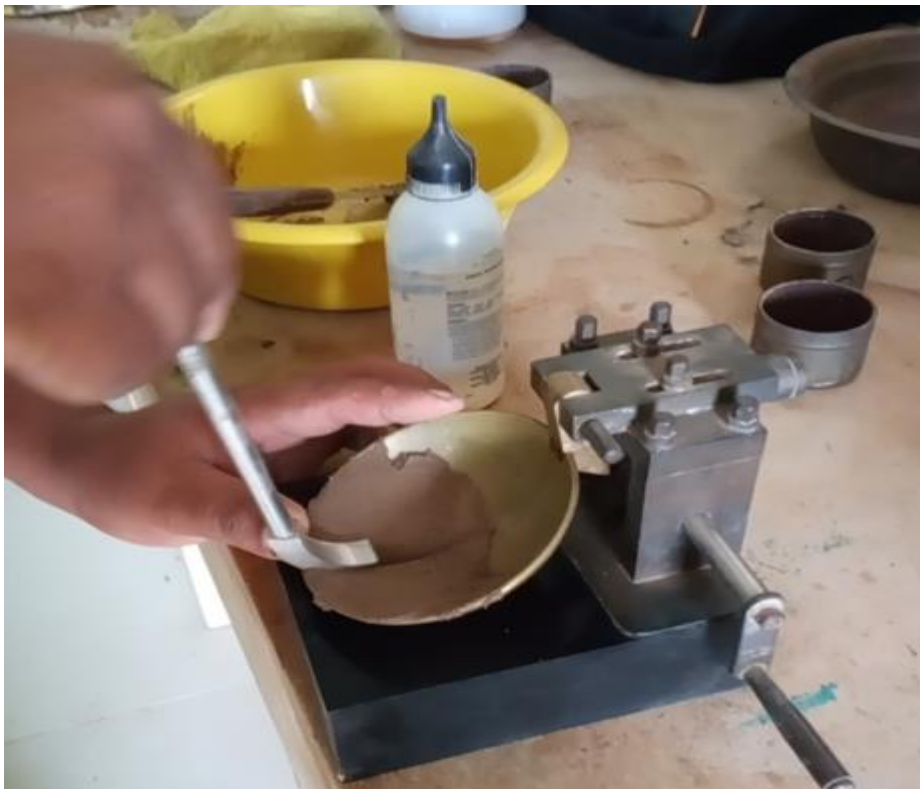
Fotografía 20: Límites de Atterberg a las muestras de suelo.  
Fuente: Propia, 2021.
