**“INFLUENCIA DEL MANTENIMIENTO RUTINARIO EN LA CONSERVACIÓN  
DE LA CARRETERA AFIRMADA: TAMBOPATA – SAN CARLOS – BUENOS  
AIRES, DISTRITO DE VILCA, PROVINCIA DE HUANCAMELICA,  
DEPARTAMENTO DE HUANCAMELICA- 2018”**

**TESIS PARA OPTAR EL TÍTULO PROFESIONAL DE INGENIERO CIVIL**

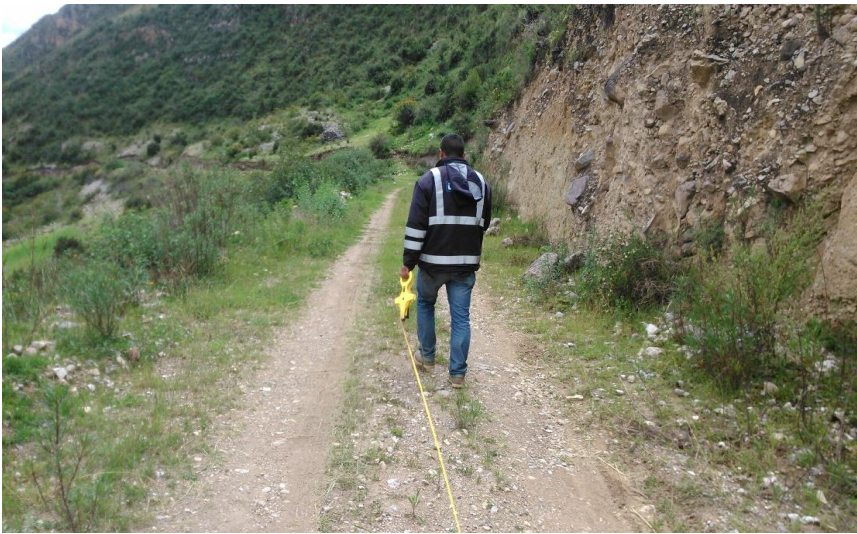
*Figura 1. Gravedad 1: Huellas/hundimientos sensibles al usuario, pero  $< 5$  cm*

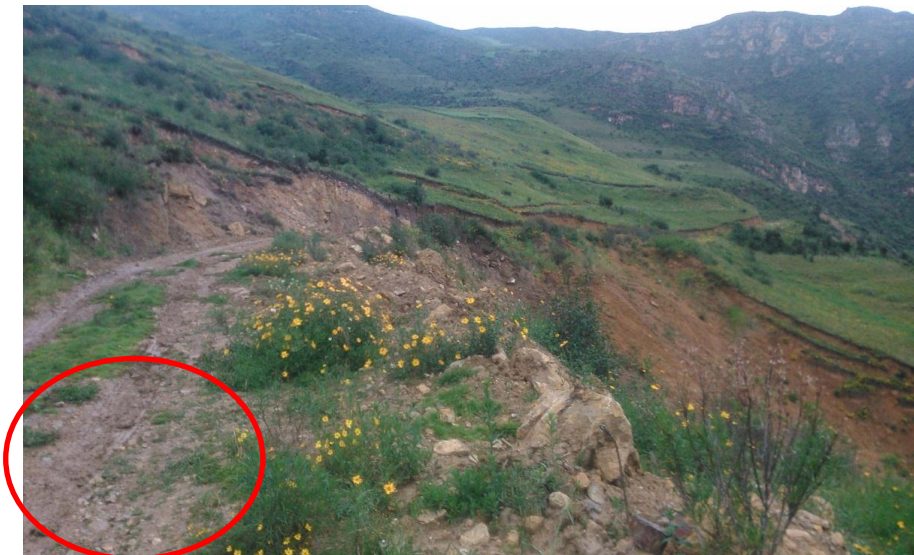
*Figura 2. Gravedad 2: Huellas/hundimientos entre 5 cm y 10 cm*

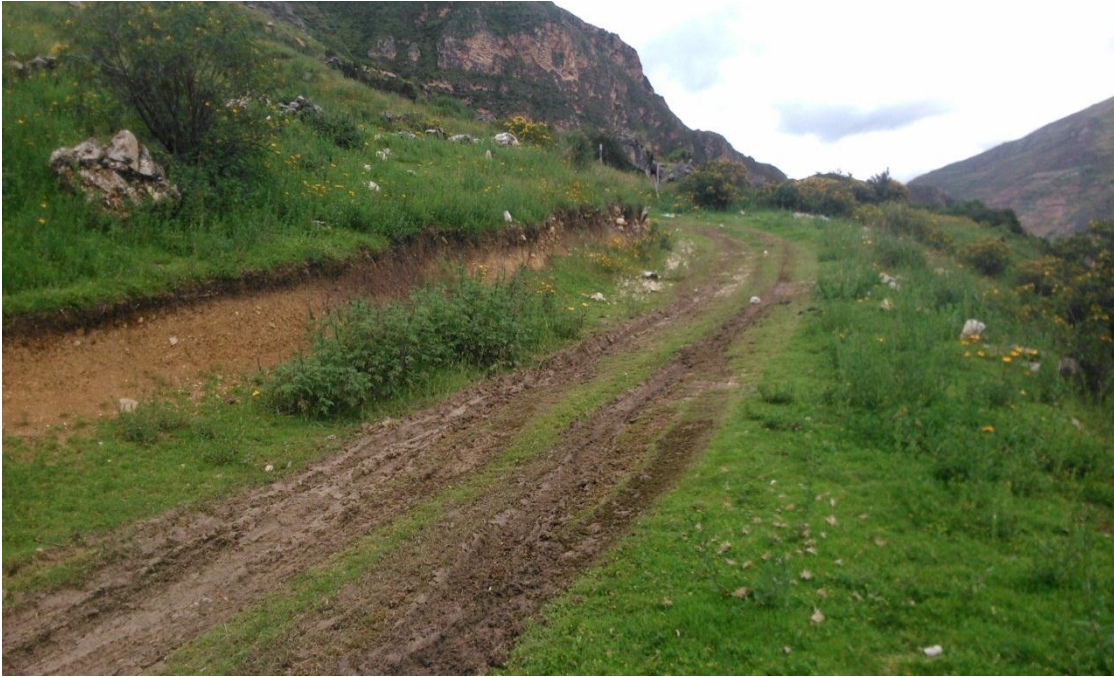
*Figura 3. Gravedad 3: Huellas/hundimientos  $\geq 10$  cm*

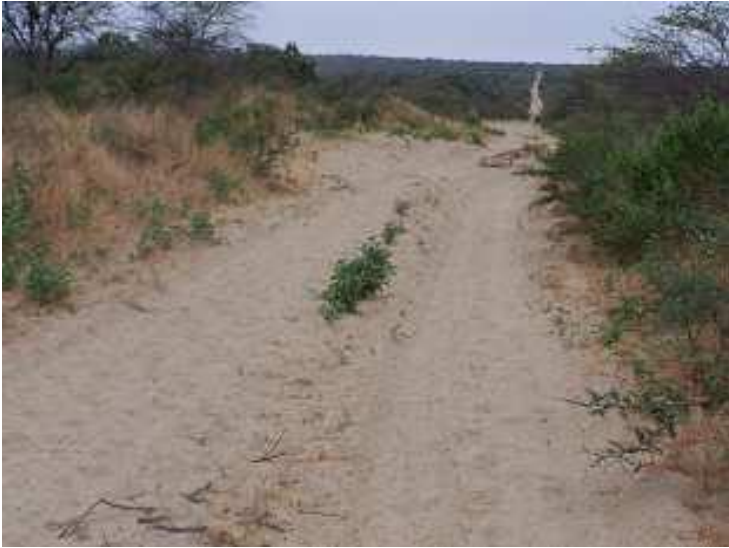
*Figura 4. Gravedad 1: Sensible al usuario pero profundidad < 5 cm*

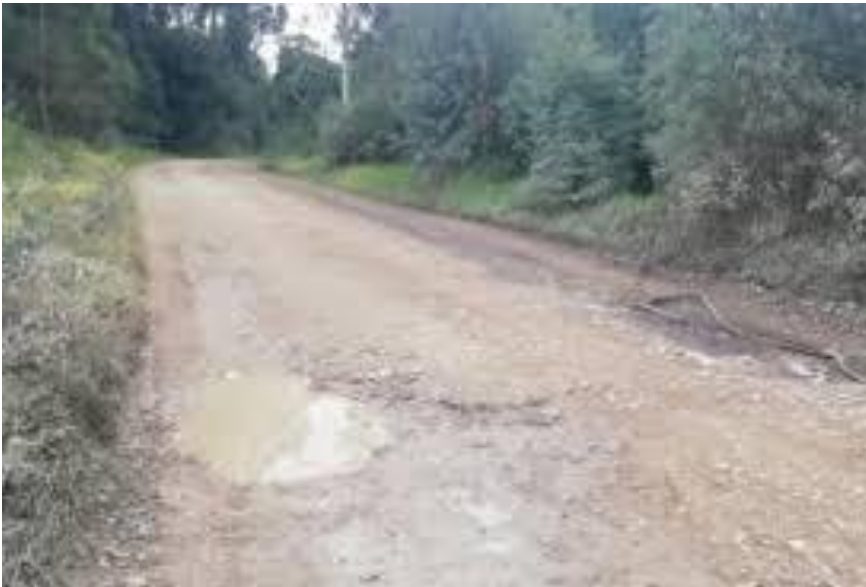
*Figura 5. Gravedad 2: Profundidad entre 5 cm y 10 cm*

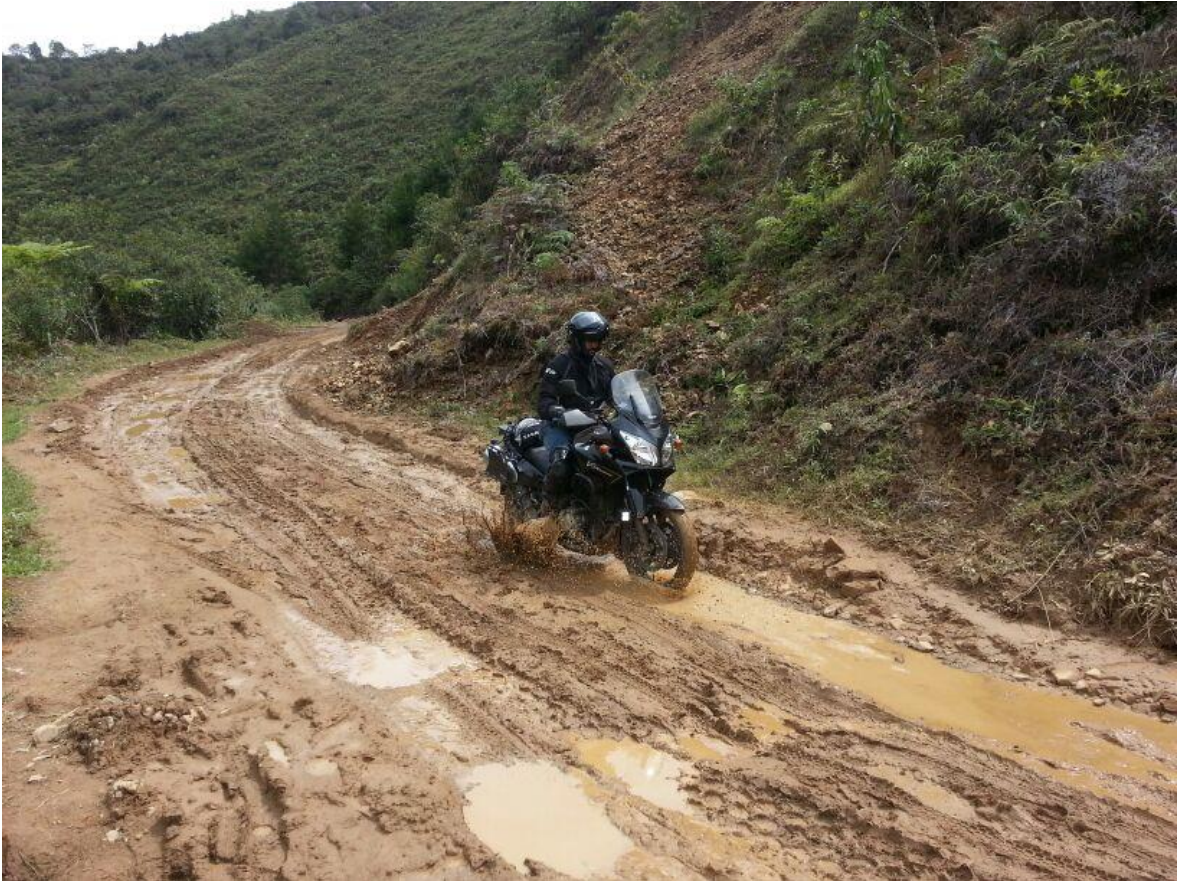
Figura 6. Gravedad 3: Profundidad  $\geq 10$  cm

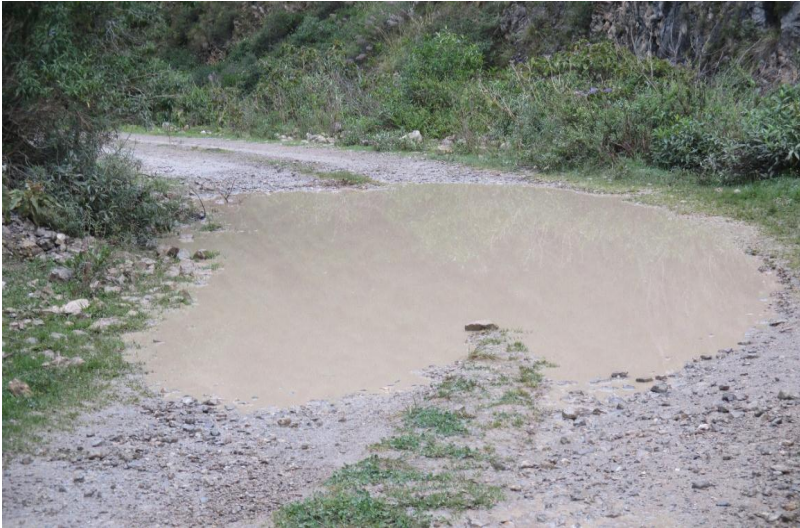
*Figura 7. Gravedad 1: Pueden repararse por mantenimiento rutinario*

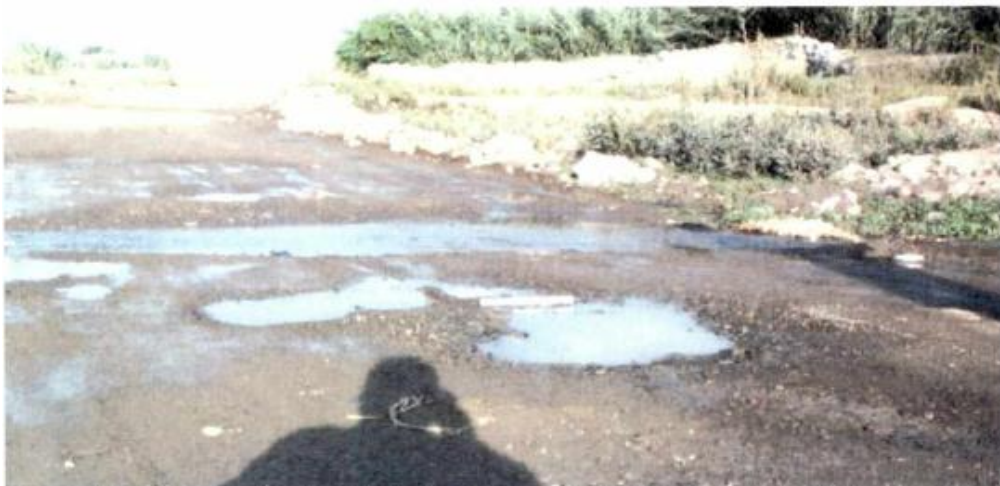
*Figura 9. Gravedad 3: Necesita una reconstrucción*

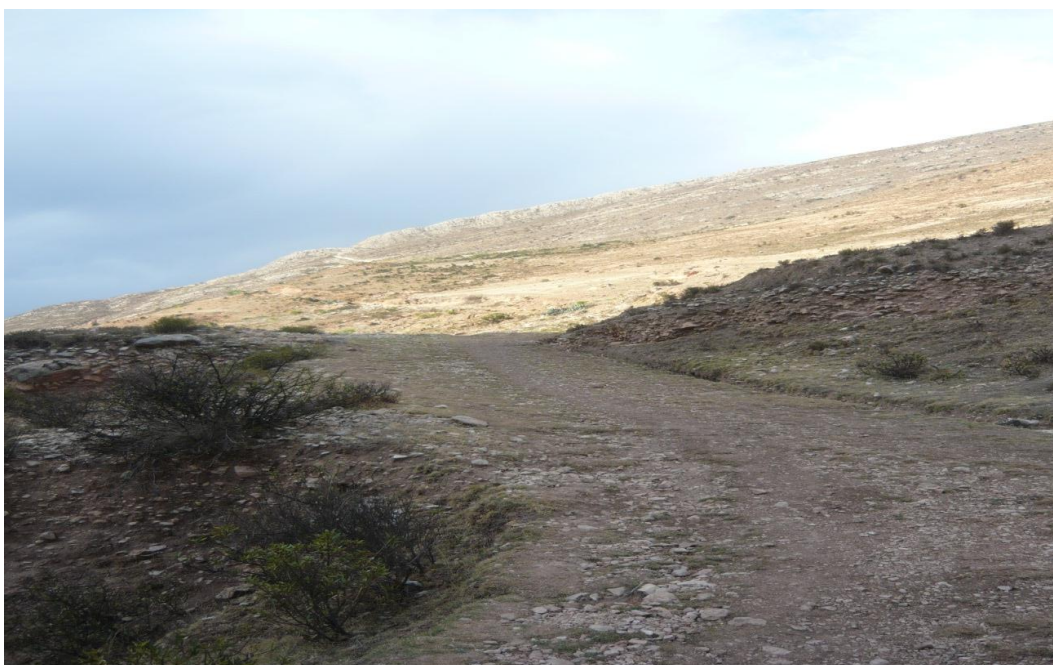
*Figura 10. Gravedad 1: Sensible al usuario, pero < 5 cm*

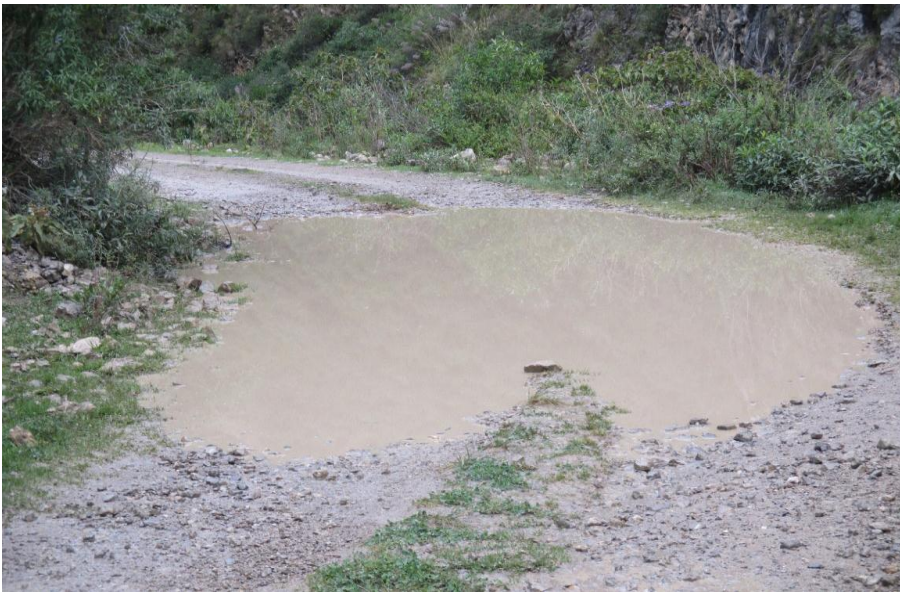
Ambos deterioros o fallas resultan de un drenaje deficiente

*Figura 11. Lodazal*

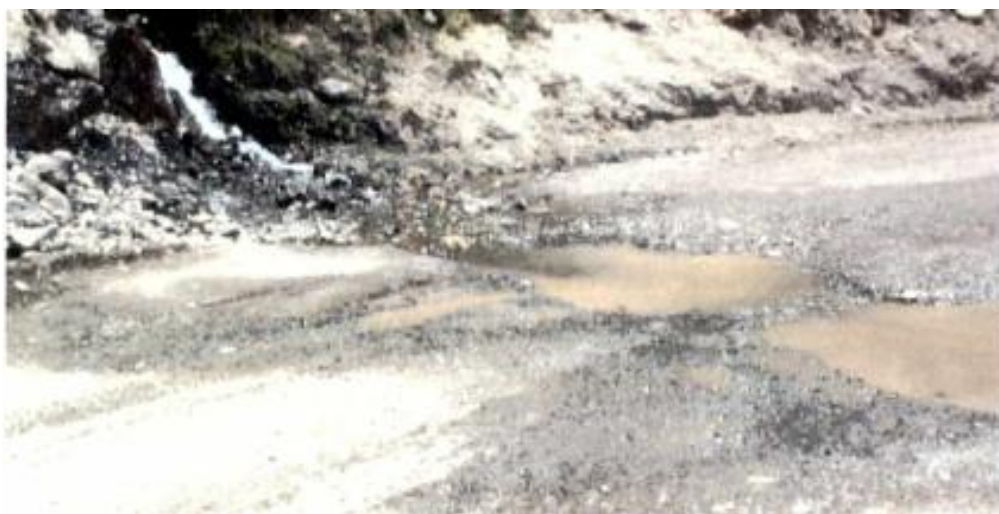
*Figura 12. Cruce de agua*

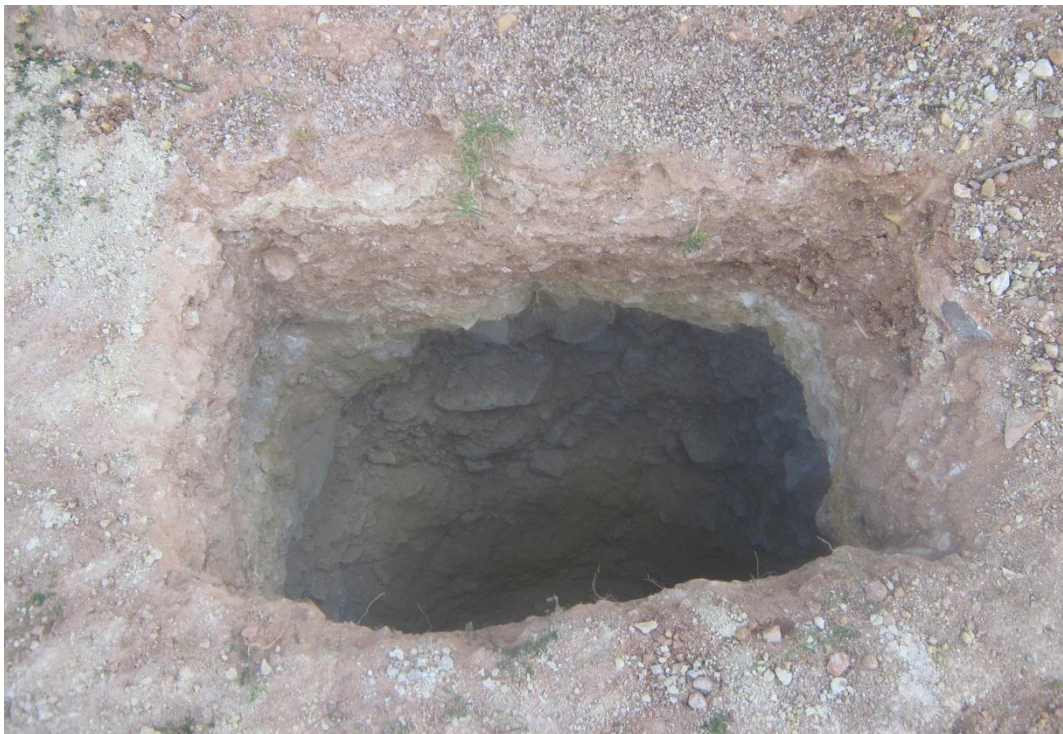
**FOTOGRAFÍA No. 05 - (OBSERVACIÓN: AQUÍ EL MATERIAL FUE TOTALMENTE CASCAJO)**
