**FACULTAD DE ARQUITECTURA Y  
URBANISMO, INGENIERIAS Y ARTE Y DISEÑO  
ESCUELA PROFESIONAL DE INGENIERIA CIVIL  
TESIS**

**“CONDICIÓN SUPERFICIAL DEL PAVIMENTO RÍGIDO EN  
LA CALLE IQUITOS DEL DISTRITO Y PROVINCIA DE  
JAÉN – CAJAMARCA”**

Bach. VEGA FERNÁNDEZ VICTOR HUGO

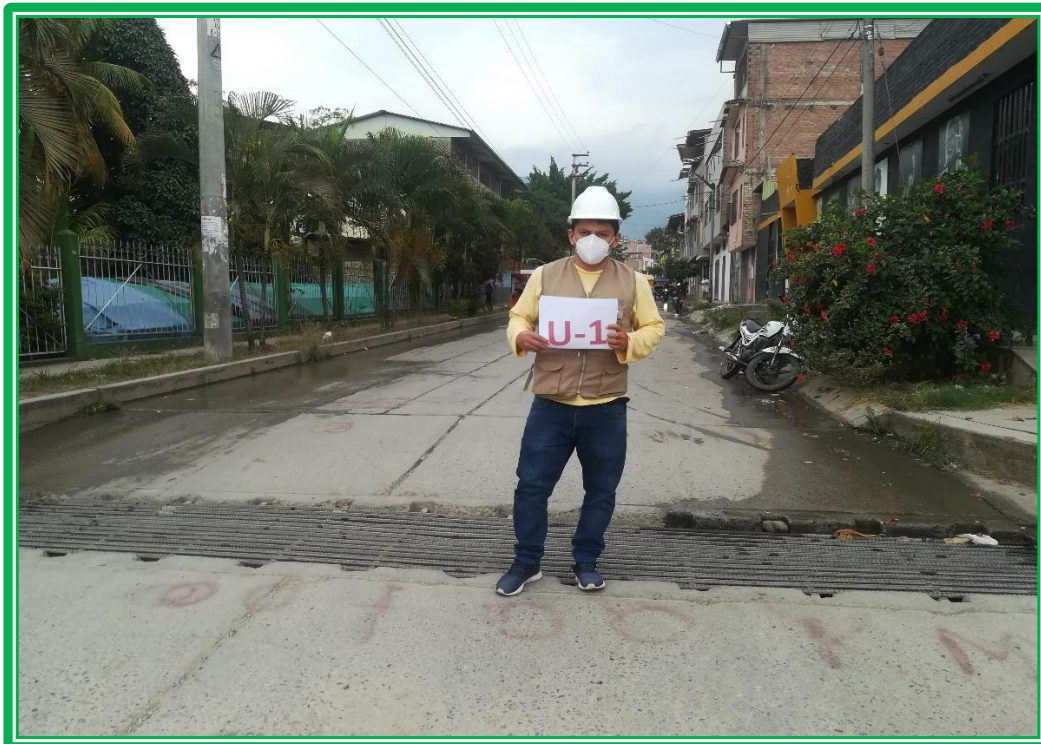
**Foto 01.** Vista Panorámica de la U-01 en la Progresiva 00+000km, Ubicado en la Calle Iquitos Cuadra N° 08 con Intersección Av. Pakamuros.

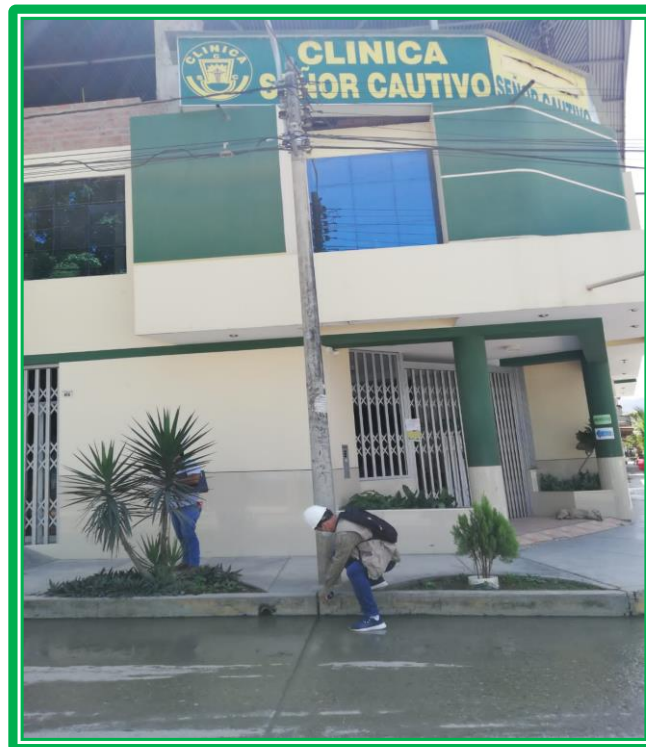
**Foto 08.** Paño 42, de 3.50 x 5.00 m en la U-02, en la Progresiva 0+097.5 Km, en la Cuadra N° 09, con fallas de 01 Parche grande severidad Alto.

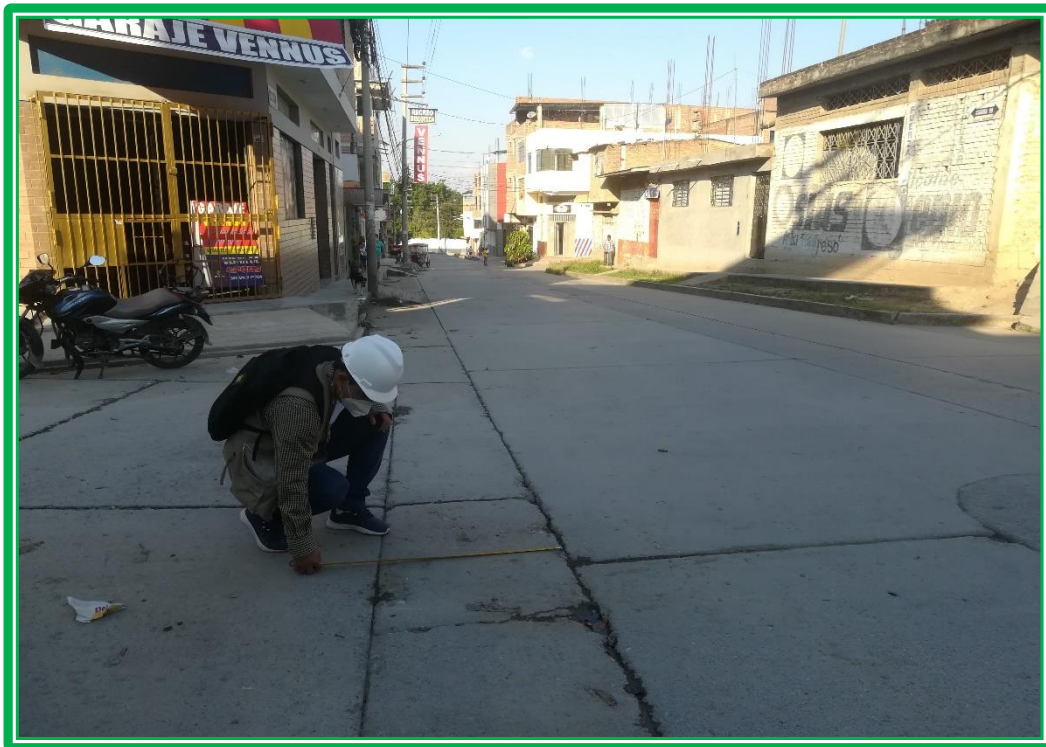
**Foto 24.** Paño 134, en la U-07, en la Intersección de la Calle Iquitos y Cajamarca, con medición y fallas 01 Parche Grande (29) de severidad Medio.

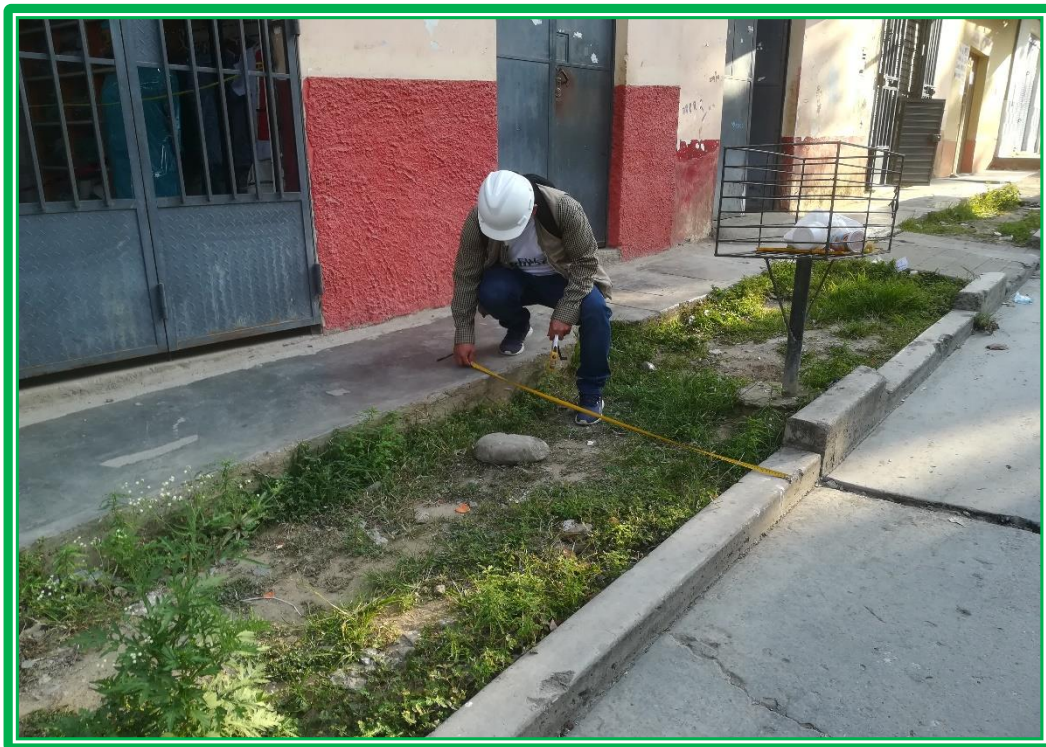
**Foto 28.** Paño 142, en la U-08, en la Cuadra N° 12, con fallas 01 Grieta de Esquina de severidad medio; 02 Parche Grande (29) de severidad Alto.

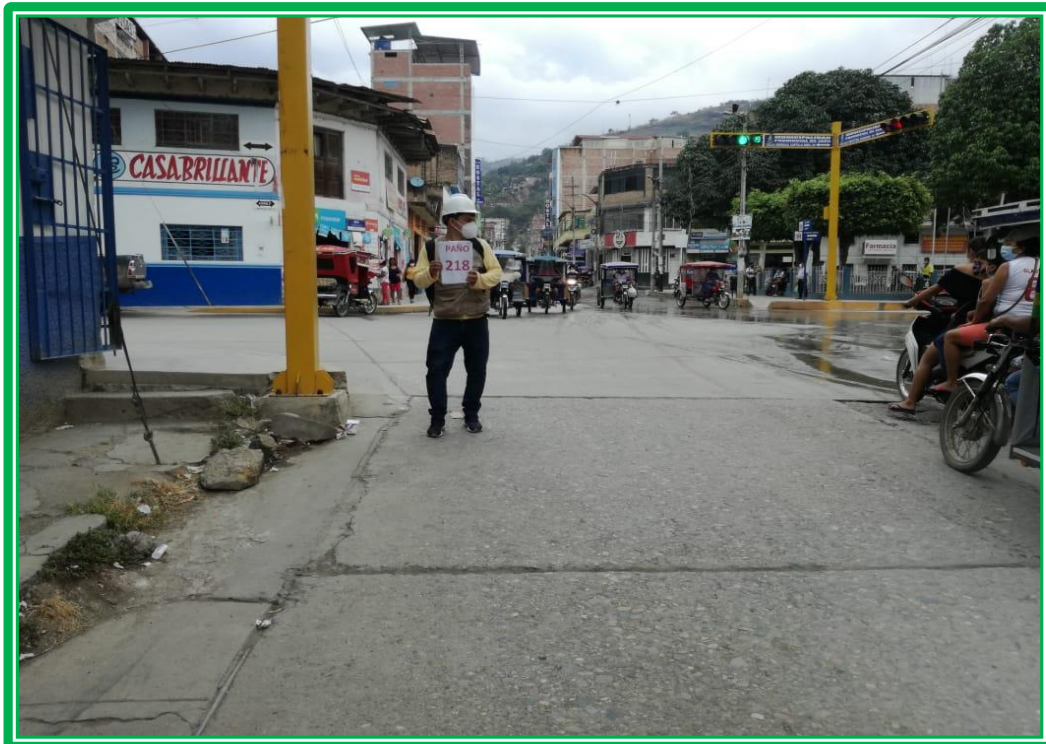
**Foto 39.** Paño 216 en la U-11, en la Cuadra N° 14, Paño en Mal estado, veredas en mal estado, medición de la Berma 0.80m, mal conexión de tubería de agua visible.
