# **UNIVERSIDAD DE CHICLAYO**

**ESCUELA PROFESIONAL DE INGENIERIA CIVIL**

**“EVALUACIÓN SUPERFICIAL APLICANDO EL  
MÉTODO DEL PCI DEL PAVIMENTO RIGIDO EN LA  
CALLE SUCRE - JAÉN - CAJAMARCA - 2020”**

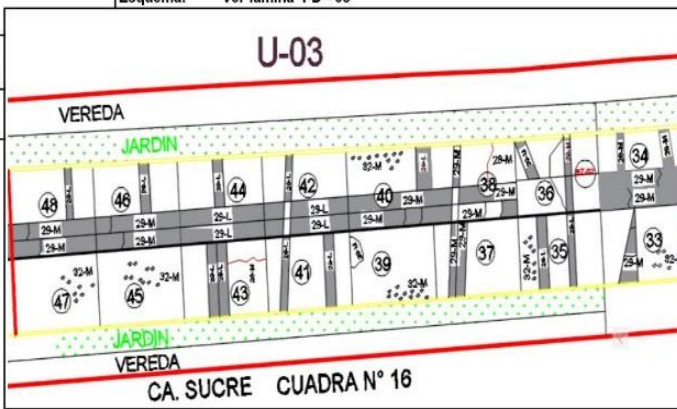
Croquis de las fallas en la U-03 - Calle Sucre Cuadra N° 16

| | | <b>UNIVERSIDAD DE CHICLAYO</b><br><b>EVALUACIÓN DEL INDICE DE CONDICION DEL PAVIMENTO (PCI) - U-3</b> | | | | | | | | | | | | | | | | | | | |
|---|---|---|---|---|---|---|---|---|---|---|---|---|---|---|---|---|---|---|---|---|--|
| PCI = 100 - Max. CDV<br><b>PCI = 63.38</b> ..... RANGO (70 - 55) | | | | | | | | | | | | | | | | | | | | | |
| CLASIFICACION: | | | | | | | | | | <b>BUENO</b> | | | | | | | | | | | |

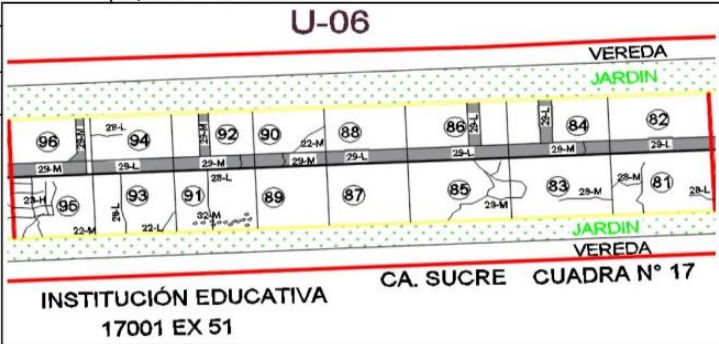
Croquis de las fallas en la U-06 - en la Calle Sucre Cuadra N° 17

| | | <b>UNIVERSIDAD DE CHICLAYO</b><br><b>EVALUACIÓN DEL INDICE DE CONDICION DEL PAVIMENTO (PCI) - U-6</b> | | | | | | | | | | | | | | | | | |
|---|---|---|---|---|---|---|---|---|---|---|---|---|---|---|---|---|---|---|---|
| PCI = 100 - Max. CDV<br><b>PCI = 61.59</b> ..... RANGO (70 - 55) | | | | | | | | | | | | | | | | | | | |
| CLASIFICACION: BUENO | | | | | | | | | | | | | | | | | | | |

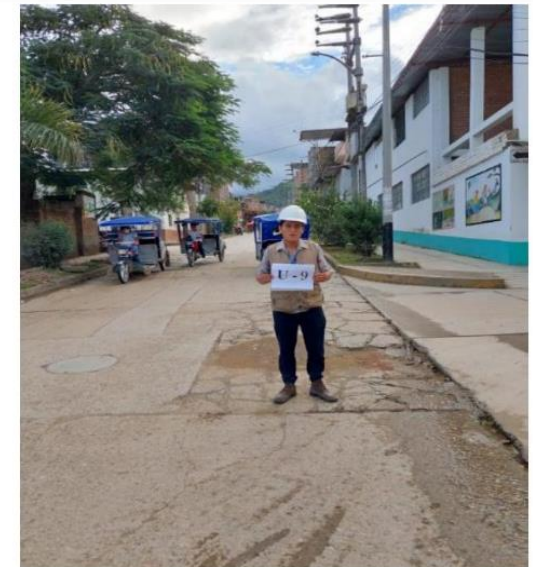
Vista de la Unidad de Muestra U-09 - Progresiva Inicial 00+305.67 km

| UNIVERSIDAD DE CHICLAYO | | | | | | | | | | | | | | | | | | | | |
|---|---|---|---|---|---|---|---|---|---|---|---|---|---|---|---|---|---|---|---|---|
| PCI = 100 - Max. CDV<br>PCI = 52.58 ..... RANGO (55 - 40) | | | | | | | | | | | | | | | CLASIFICACION: REGULAR | | | | | |

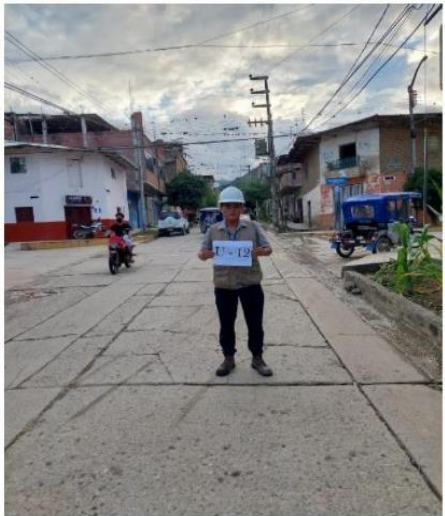
Vista de la Unidad de Muestra U-12 - Progresiva Inicial 00+494.92 km

| | | UNIVERSIDAD DE CHICLAYO | | | | | | | | | | | | | | | | | | | | |
|---|---|---|---|---|---|---|---|---|---|---|---|---|---|---|---|---|---|---|---|---|---|---|
| PCI = 100 - Max. CDV<br>PCI = 68.80 ..... RANGO (70 - 55) | | | | | | | | | | | | | | | | | | | | | | |
| CLASIFICACION: | | | | | | | | | | BUENO | | | | | | | | | | | | |

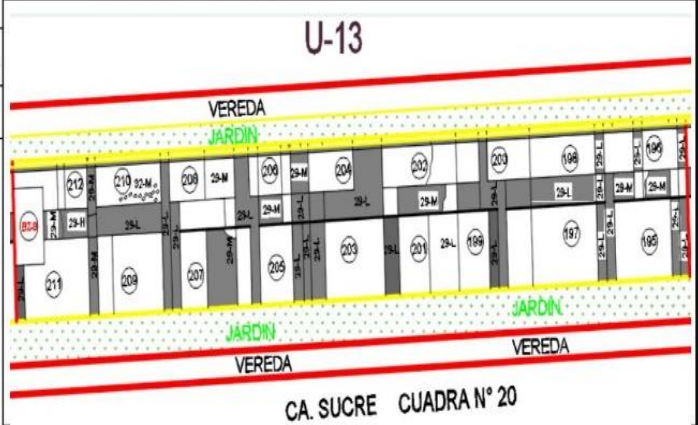
| | | UNIVERSIDAD DE CHICLAYO | | | | | | | | | | | | | | | | | | | | | | |
|---|---|---|---|---|---|---|---|---|---|---|---|---|---|---|---|---|---|---|---|---|---|---|---|---|
| PCI = 100 - Max. CDV<br><b>PCI = 64.96</b> ..... RANGO (70 - 55) <b>CLASIFICACION:</b> <b>BUENO</b> | | | | | | | | | | | | | | | | | | | | | | | | |

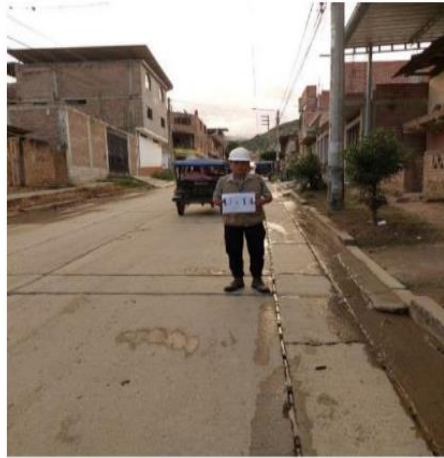
Vista de la Unidad de Muestra U-14 - Progresiva Final 00+628.84km

| <b>UNIVERSIDAD DE CHICLAYO</b> | | EVALUACIÓN DEL INDICE DE CONDICION DEL PAVIMENTO (PCI) - U-14 | | | | | | | | | | | | | | | | | | | |
|---|---|---|---|---|---|---|---|---|---|--|---|--|---|--|---|--|---|---|---|---|---|
| PCI = 100 - Max. CDV<br>PCI = 64.63    ..... RANGO (70 - 55)    CLASIFICACION: BUENO | | | | | | | | | | | | | | | | | | | | | |

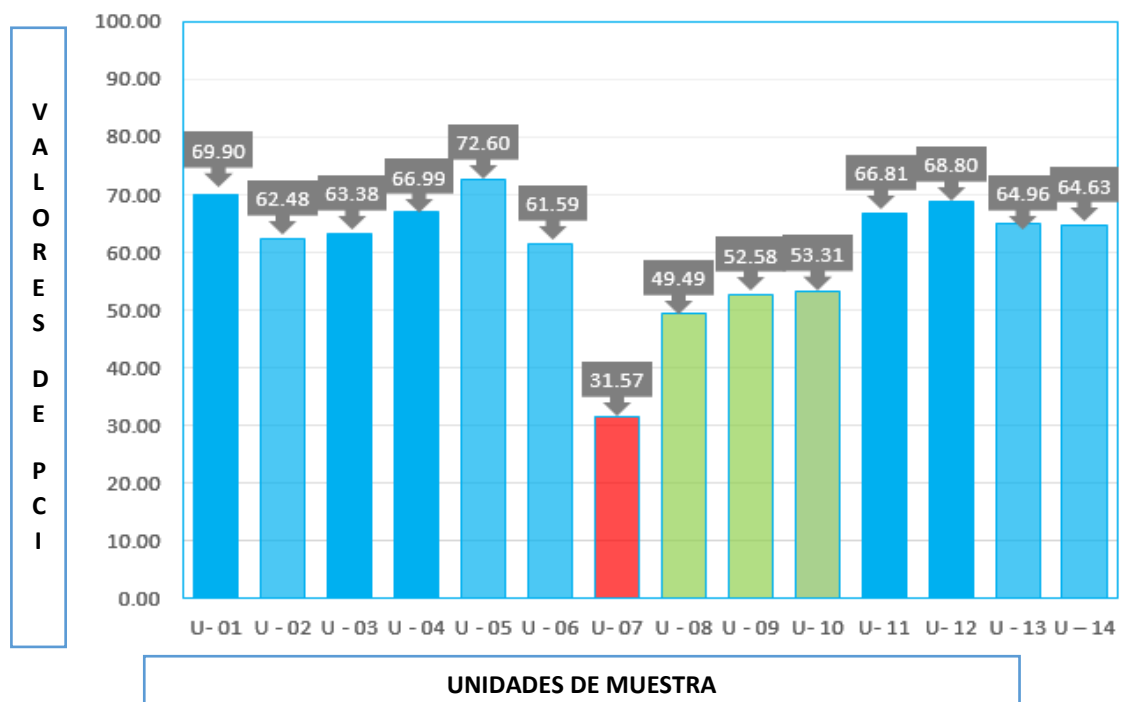
Fig. 19 Diagrama de Barras: Clasificación de la 14 unidades de muestra

El Grado de deterioro arrojo un pavimento Bueno con PCI igual a 60.65 en promedio de las 14 Unidades de muestra, el cual se contrarresta con la hipótesis planteada al inicio, este estudio consta de 10 capítulos descritos.

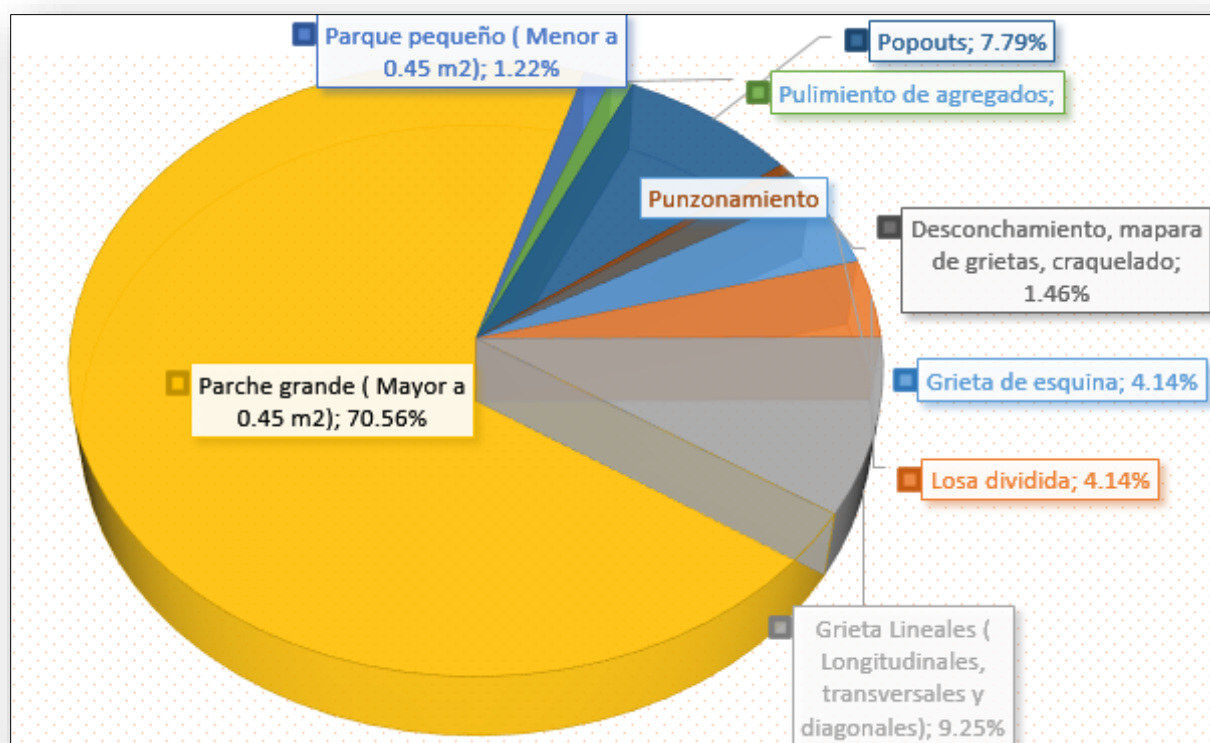
Fig. 20 Gráfica de Tipos de fallas en las 14 Unidades Muestrales

Donde la Falla más representativa con un mayor índice es la de Parche Grande con Cód. 29 , con un 70.56% y la de menor cantidad es Punzonamiento Cód. 34 con 0.49 %, de un total de 411 fallas existentes; el Nivel de severidad encontrada con mayor incidencia es la severidad Moderado (M) con 47.94%, seguido de Leve (L) con 47.46% y Alto (H) con 4.60%

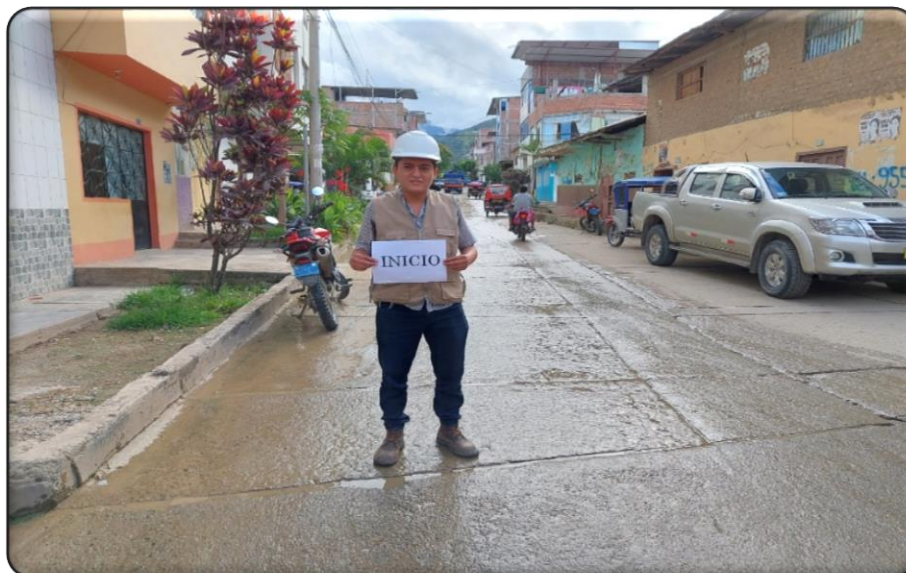
| FOTO: | 01 |

| LEYENDA: | Vista panorámica del inicio en la calle Sucre Cuadra N°15 ubicada con progresiva 00+00 km. |

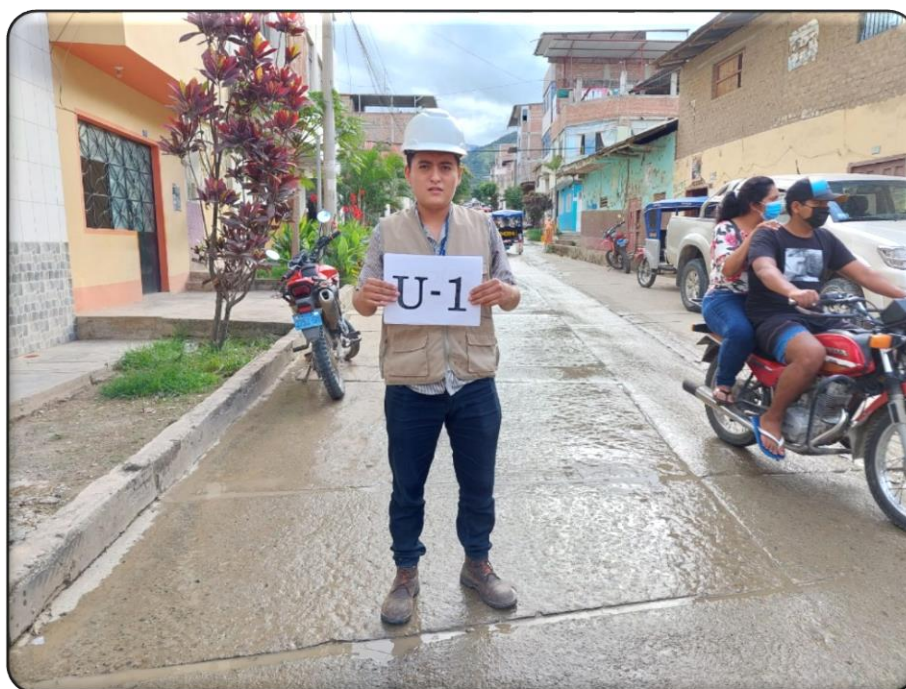
| FOTO: | 02 |

| LEYENDA: | Vista panorámica de la U-1 en la progresiva 00+00 km, Ubicado en la Calle Sucre cuadra N°15 con la Intersección Pardo Miguel. |

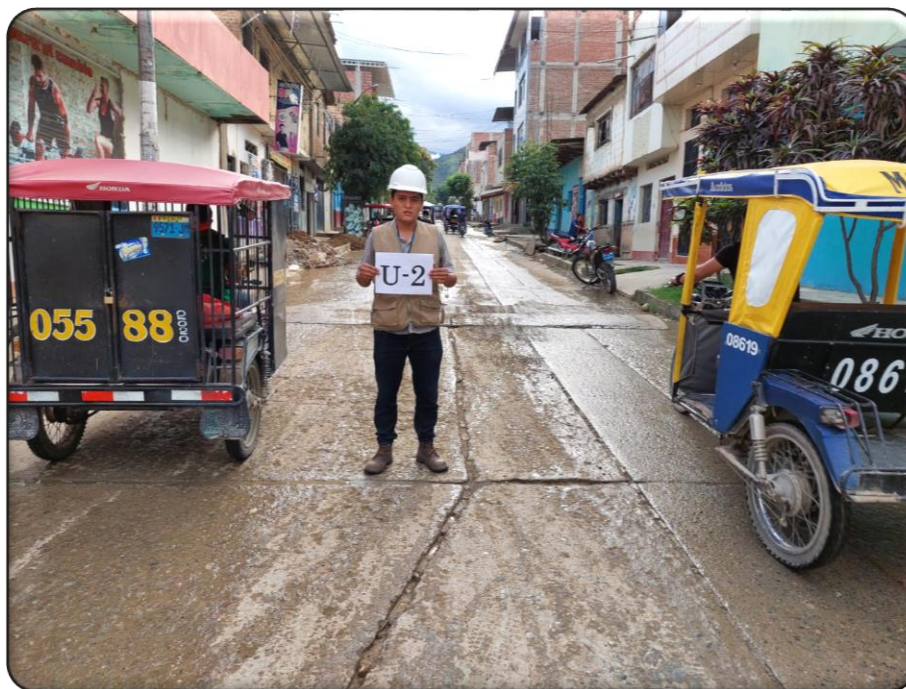
| FOTO: | 05 |

- ❖ En la Muestra U-02 que comprende la progresiva 0+039.32 al 0+079.42 Km, se evaluó 16 paños, 08 paños por lado, el PCI es 62.48 , dentro del Rango de < 70- 55>, clasificado como pavimento de estado Bueno , las fallas encontradas son; 03 Grietas de esquina una de severidad mediana y 02 de severidad alta; 01 grieta lineal longitudinal transversal y diagonal de severidad leve ; 28 parches grandes mayor a 0.45m<sup>2</sup>; 09 de severidad leve y 19 de severidad Mediana; 01 parche pequeño (menor a 0.45m<sup>2</sup>); de severidad mediana; 02 Pulimiento de agregados de severidad mediana; 08 popouts de severidad mediana; 01 Desconchamiento, mapas de grietas, craquelado de severidad mediana; con un total de 44 fallas encontradas.

| LEYENDA: | Vista panorámica de la U-2 que comprende las progresivas desde 00+039.32 al 00+079.42 km, Ubicado en la Calle Sucre Cuadra N°16 con la Intersección Capitán Quiñones. |

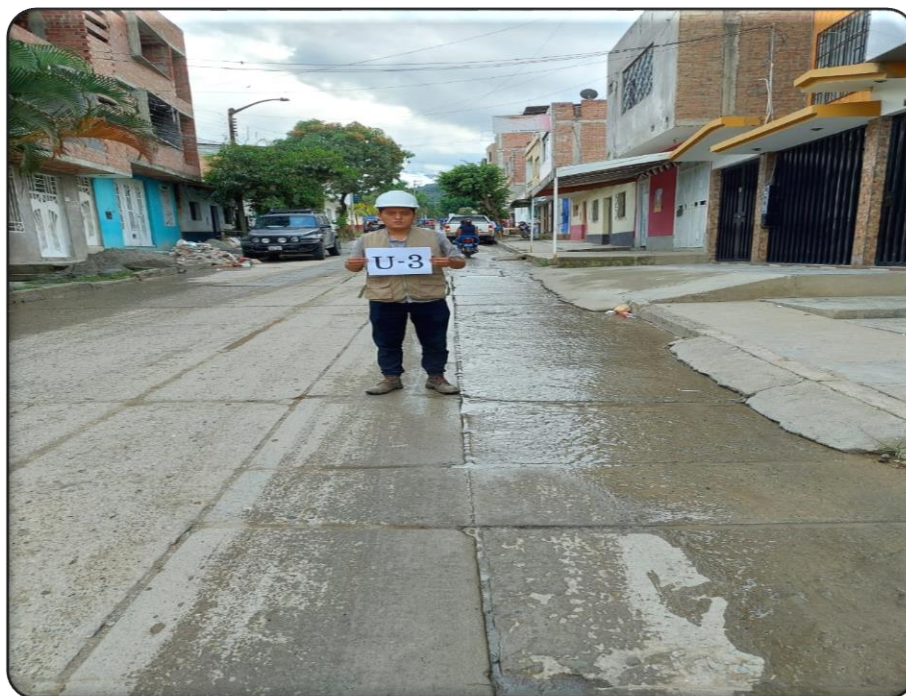
| FOTO: | 07 |

- ❖ En la Muestra U-03 que comprende la progresiva 0+079.42 al 0+119.32 Km, se evaluó 16 paños, 08 paños por lado, el PCI es 63.38, dentro del Rango de < 70- 55>, clasificado como pavimento de estado Bueno, las fallas encontradas son; 02 grietas lineales

longitudinal transversal y diagonal de severidad mediana; 34 parches grandes mayor a 0.45m<sup>2</sup>; 15 de severidad leve y 19 de severidad mediana; 06 popouts de severidad mediana; con un total de 42 fallas encontradas.

| LEYENDA: | Vista panorámica de la U-3 que comprende las progresivas desde 00+079.42 al 00+119.32 km, Ubicado en la Calle Sucre Cuadra N°16 con la Intersección Capitán Quiñones. |

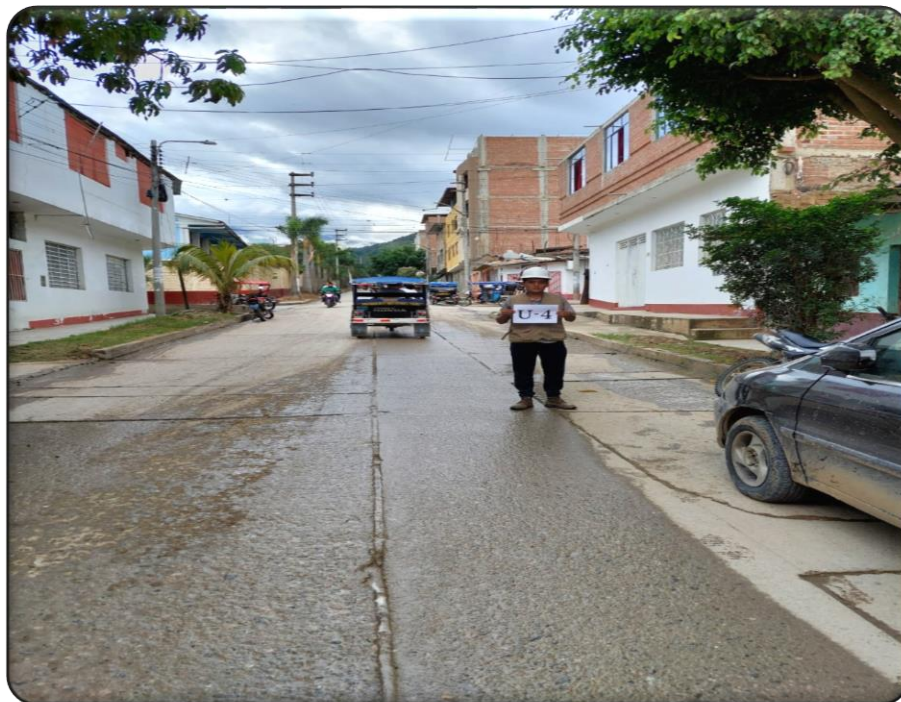
| FOTO: | 09 | |

- ❖ En la Muestra U-04 que comprende la progresiva 0+119.32 al 0+154.12 Km, se evaluó 16 paños, 08 paños por lado, el PCI es 66.99, dentro del Rango de <70 - 55>, clasificado como pavimento de estado bueno, las fallas encontradas son; 01 Grieta de esquina de severidad mediana; 01 losa dividida; de severidad mediana ; 02 grietas lineales de severidad media; 12 parches grandes mayor a 0.45m<sup>2</sup>; 10 de severidad leve y 02 de severidad Mediana; con un total de 16 fallas encontradas.

| LEYENDA: | Vista panorámica de la U-4 que comprende las progresivas desde 00+119.32 al 00+154.12 km, Ubicado en la Calle Sucre Cuadra N°16 con la Intersección Quiñones. | |

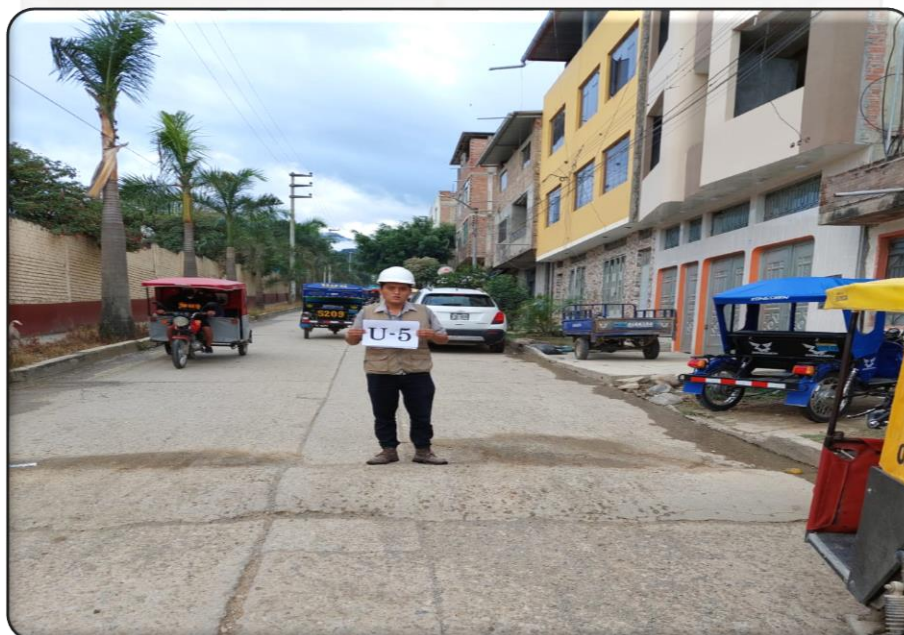
| FOTO: | 12 |

- ❖ En la Muestra U-05 que comprende la progresiva 0+154.12 al 0+194.26 Km, se evaluó 16 paños, 08 paños por lado, el PCI es 72.60, dentro del Rango de < 85 - 70>, clasificado como pavimento de estado muy bueno, las fallas encontradas son; 12 parches grandes mayor a 0.45m<sup>2</sup> de severidad leve; 02 parches pequeños (menor a 0.45m<sup>2</sup>); de severidad mediana; 01 popouts de severidad mediana; con un total de 15 fallas encontradas.

| LEYENDA: | Vista panorámica de la U-5 que comprende las progresivas desde 00+154.12 al 00+194.26 km, Ubicado en la Calle Sucre Cuadra N°17 con la Intersección Santa Rosa. |

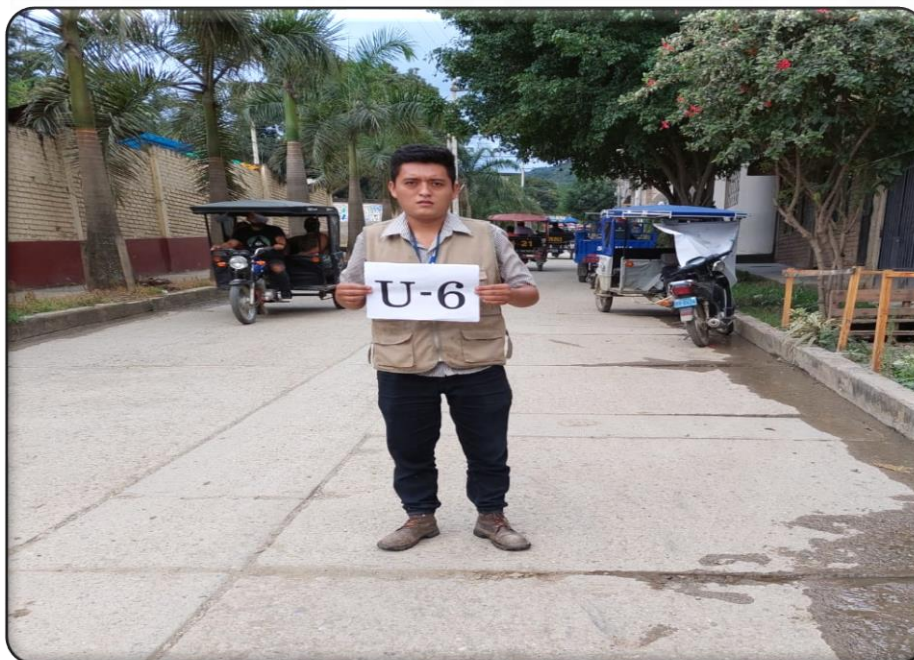
| FOTO: | 14 |

- ❖ En la Muestra U-06 que comprende la progresiva 0+194.26 al 0+228.77 Km, se evaluó 16 paños, 08 paños por lado, el PCI es 61.59 , dentro del Rango de < 70- 55>, clasificado como pavimento de estado Bueno , las fallas encontradas son; 03 Grietas de esquina; 01 de severidad leve y 02 de severidad mediana; 02 losa dividida 01 de severidad mediana y 01 de severidad alta; 06 grietas lineales longitudinal transversal y diagonal; 04 de severidad mediana y 02 de severidad alta ; 12 parches grandes mayor a 0.45m<sup>2</sup>; 06 de severidad leve y 06 de severidad Mediana; 01 popouts de severidad mediana; con un total de 24 fallas encontradas.

| LEYENDA: | Vista panorámica de la U-6 que comprende las progresivas desde 00+194.26 al 00+228.77 km, Ubicado en la Calle Sucre Cuadra N°17 con la Intersección Santa Rosa. |

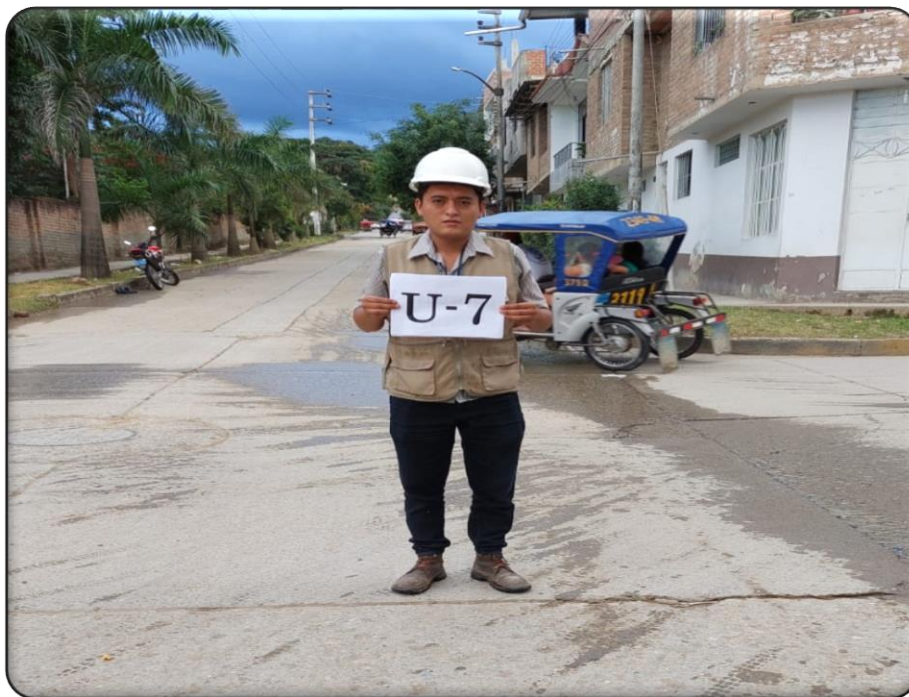
| FOTO: | 17 |

- ❖ En la Muestra U-07 que comprende la progresiva 0+228.77 al 0+265.67 Km, se evaluó 16 paños, 08 paños por lado, el PCI es 31.57 , dentro del Rango de < 40- 25>, clasificado como pavimento de estado malo , las fallas encontradas son; 04 Grietas de esquina; 01 de severidad leve y 03 de severidad mediana ; 04 losa dividida; 03 de severidad mediana y 01 de severidad alta; 02 grietas lineales longitudinal transversal y diagonal de severidad

mediana ; 07 parches grandes mayor a 0.45m<sup>2</sup>; 02 de severidad leve y 04 de severidad Mediana y 01 de severidad alta; 01 Desconchamiento, mapas de grietas, craquelado de severidad mediana; con un total de 18 fallas encontradas.

| LEYENDA: | Vista panorámica de la U-7 que comprende las progresivas desde 00+228.77 al 00+265.67 km, Ubicado en la Calle Sucre Cuadra N°17 -18 con la Intersección Francisco Orellana. |

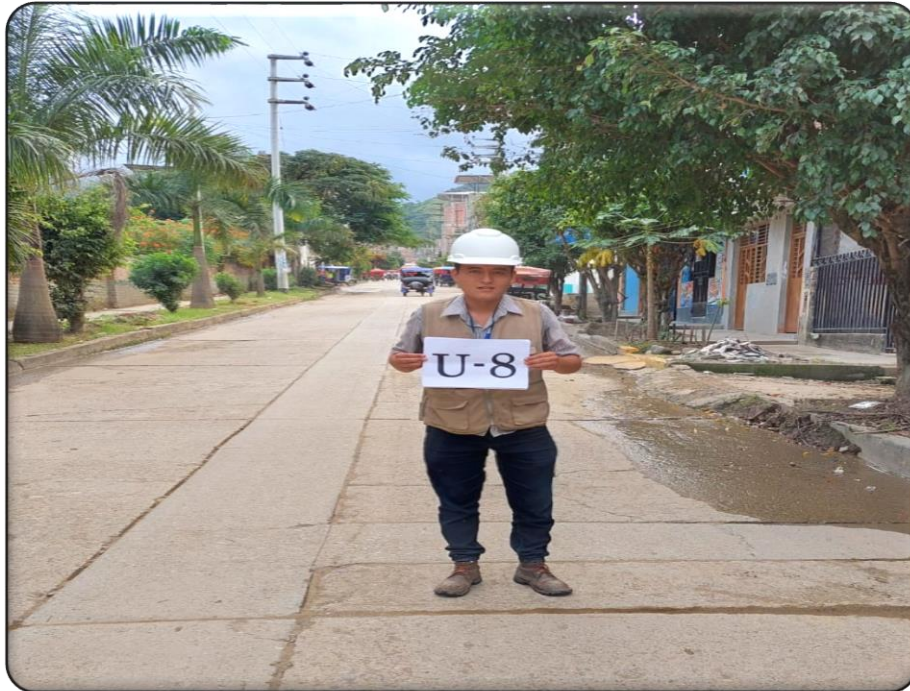
| FOTO: | 19 |

- ❖ En la Muestra U-08 que comprende la progresiva 0+265.67 al 0+305.67 Km, se evaluó 16 paños, 08 paños por lado, el PCI es 49.49 , dentro del Rango de < 55- 40>, clasificado como pavimento de estado regular , las fallas encontradas son; 03 Grietas de esquina; 01 de severidad leve y 02 de severidad mediana ; 04 losa dividida; 01 de severidad mediana y 03 de severidad alta; 02 grietas lineales longitudinal transversal y diagonal; 01 de severidad leve y 01 de severidad media ; 13 parches grandes mayor a 0.45m<sup>2</sup>; 08 de severidad leve y 05 de severidad Mediana; 02 popouts, 01 de severidad leve y 01 de severidad mediana; con un total de 24 fallas encontradas.

| LEYENDA: | Vista panorámica de la U-08 comprende las progresivas desde 00+265.67 al 00+305.67 km, Ubicado en la Calle Sucre Cuadra N°18 con la Intersección Francisco Orellana. |

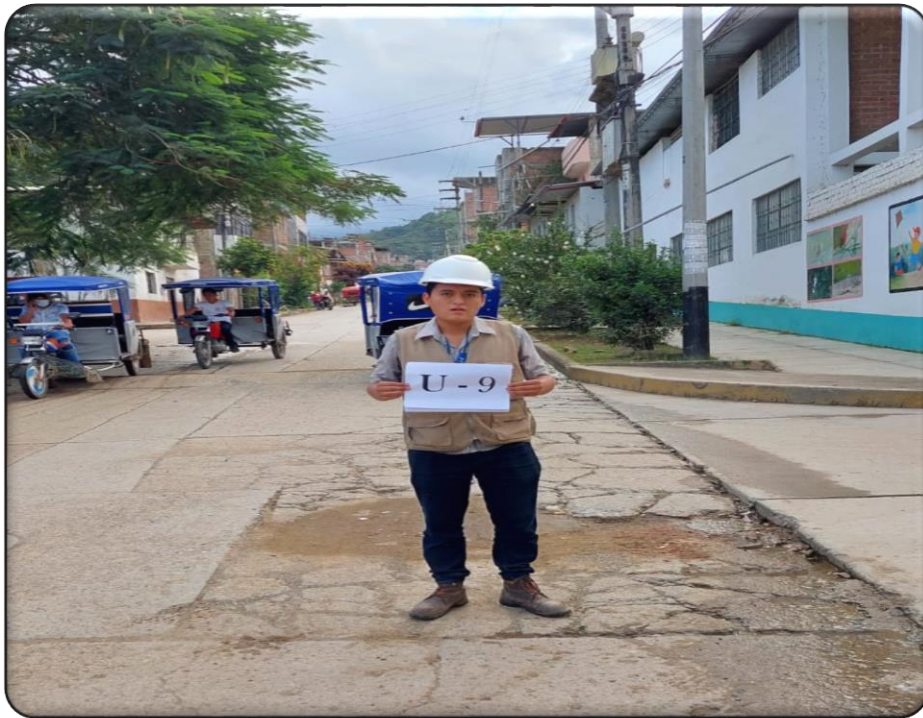
| FOTO: | 21 |

- ❖ En la Muestra U-09 que comprende la progresiva 0+305.67 al 0+345.71 Km, se evaluó 16 paños, 08 paños por lado, el PCI es 52.58 , dentro del Rango de < 55- 40>, clasificado como pavimento de estado regular , las fallas encontradas son; 01 Grietas de esquina; 01 de severidad mediana ; 04 losa dividida; 02 de severidad mediana y 02 de severidad alta; 03 grietas lineales longitudinal transversal y diagonal; 01 de severidad leve y 02 de severidad mediana ; 11 parches grandes mayor a 0.45m<sup>2</sup>; 08 de severidad leve y 03 de severidad Mediana; 01 parche pequeño (menor a 0.45m<sup>2</sup>); de severidad leve; 01 popouts, de severidad mediana; 01 Desconchamiento, mapas de grietas, craquelado de severidad alta; con un total de 22 fallas encontradas.

| LEYENDA: | Vista panorámica de la U-9 que comprende las progresivas desde 00+305.67 al 00+345.71 km, Ubicado en la Calle Sucre Cuadra N°18-19 con la Intersección Lambayeque. |

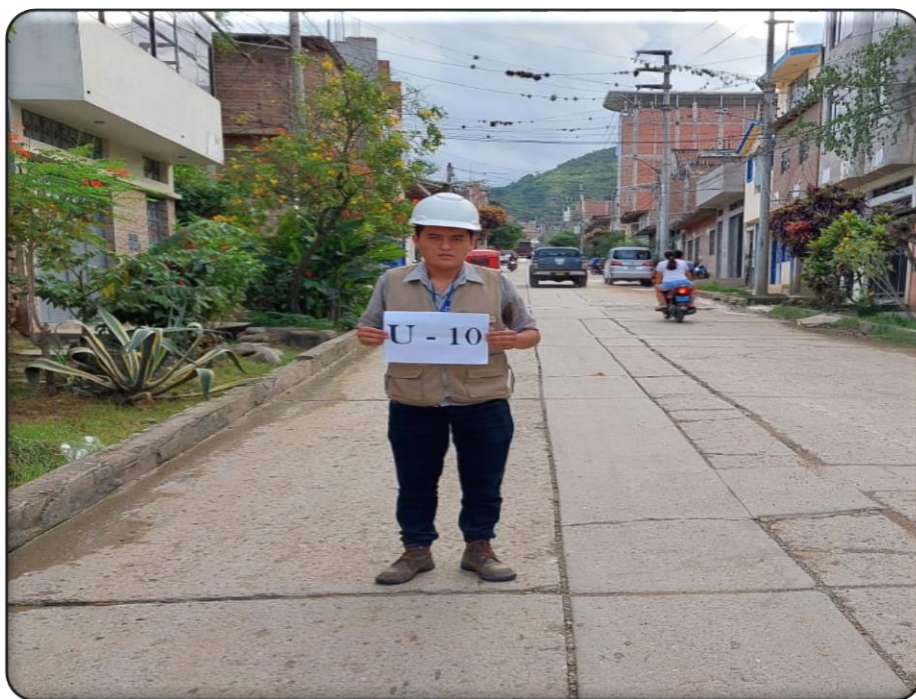
| FOTO: | 23 |

- ❖ En la Muestra U-10 que comprende la progresiva 0+345.71 al 0+383.91 Km, se evaluó 16 paños, 08 paños por lado, el PCI es 53.31 , dentro del Rango de < 55- 40>, clasificado como pavimento de estado regular, las fallas encontradas son; 01 Grietas de esquina; de severidad leve ; 02 grietas lineales longitudinal transversal y diagonal; 01 de severidad leve y 02 de severidad mediana ; 21 parches grandes mayor a 0.45m<sup>2</sup>; 06 de severidad leve; 14 de severidad Mediana y 01 de severidad alta; 01 popouts, de severidad mediana; 01 Desconchamiento, mapas de grietas, craquelado de severidad alta; con un total de 26 fallas encontradas.

| LEYENDA: | Vista panorámica de la U-10 que comprende las progresivas desde 00+345.71 al 00+383.91 km, Ubicado en la Calle Sucre Cuadra N°19 con Intersección Lambayeque. |

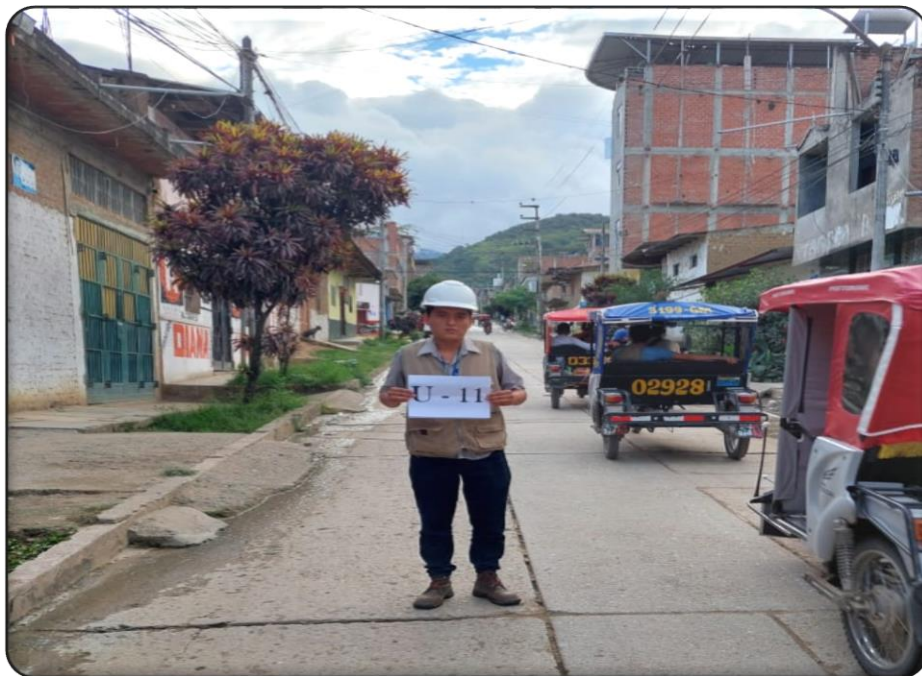
| FOTO: | 25 |

- ❖ En la Muestra U-11 que comprende la progresiva 0+383.91 al 0+494.92 Km, se evaluó 16 paños, 08 paños por lado, el PCI es 66.81 , dentro del Rango de <70 - 55>, clasificado como pavimento de estado bueno , las fallas encontradas son; 06 grietas lineales longitudinal transversal y diagonal; de severidad media ; 29 parches grandes mayor a 0.45m<sup>2</sup>; 26 de severidad leve y 03 de severidad Mediana; 02 popouts, de severidad mediana; 01 Desconchamiento, mapas de grietas, craquelado de severidad media; con un total de 38 fallas encontradas.

| LEYENDA: | Vista panorámica de la U-11 que comprende las progresivas desde 00+383.91 al 00+494,92 km, Ubicado en la Calle Sucre Cuadra N°19 con la Intersección Lambayeque. |

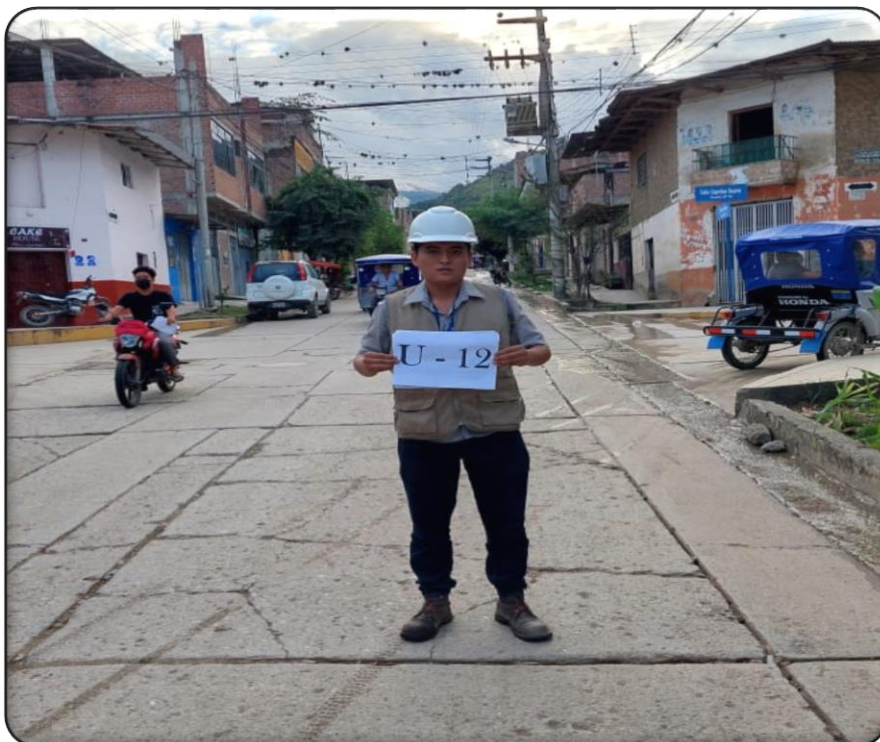
| FOTO: | 27 |

- ❖ En la Muestra U-12 que comprende la progresiva 0+494.92 al 0+538.84 Km, se evaluó 16 paños, 08 paños por lado, el PCI es 68.80 , dentro del Rango de < 55- 40>, clasificado como pavimento de estado bueno , las fallas encontradas son; 01 losa dividida; de severidad mediana; 07 grietas lineales longitudinal transversal y diagonal; 01 de severidad leve y 06 de severidad mediana ; 25 parches grandes mayor a 0.45m<sup>2</sup>; 19 de severidad leve; 04 de severidad Mediana y 02 de severidad alta; 04 popouts, de severidad mediana; 01 Desconchamiento, mapas de grietas, craquelado de severidad alta; con un total de 38 fallas encontradas.

| LEYENDA: | Vista panorámica de la U-12 comprende las progresivas desde 00+494,92 al 00+538.84 km, Ubicado en la Calle Sucre Cuadra N°19-20 con la Intersección Lambayeque. |

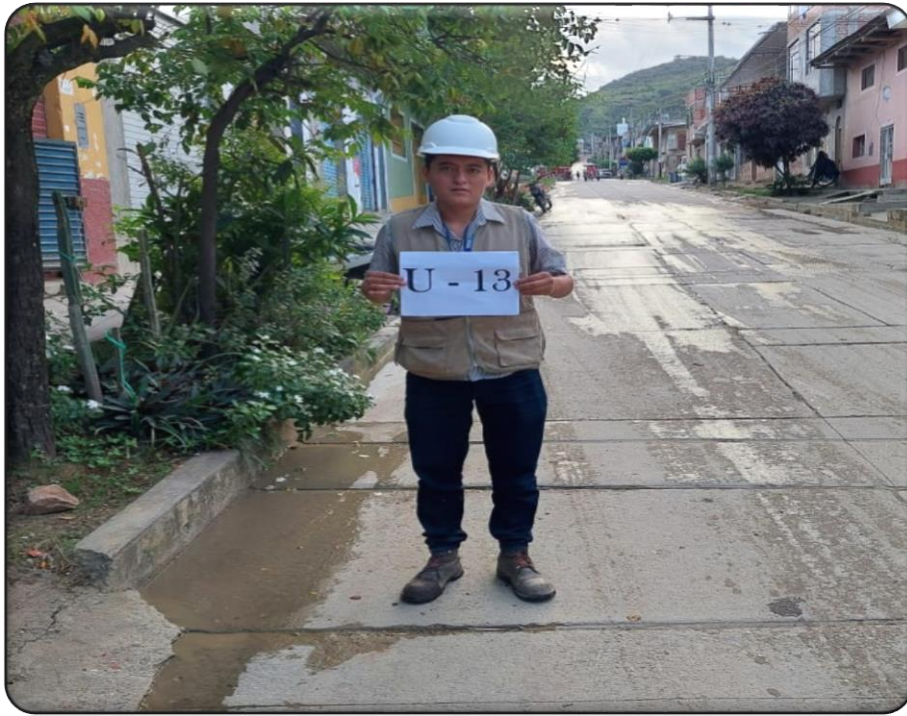
| FOTO: | 29 |

- ❖ En la Muestra U- 13 que comprende la progresiva 0+538.84 al 0+583.84 Km, se evaluó 18 paños, 09 paños por lado, el PCI es 64.96, dentro del Rango de < 70 –55>, clasificado como pavimento de estado bueno, las fallas encontradas son; 35 parches grandes mayor a 0.45m<sup>2</sup>; 25 de severidad leve y 10 de severidad Mediana; 01 popouts, de severidad mediana; con un total de 36 fallas encontradas.

| LEYENDA: | Vista panorámica de la U-13 que comprende las progresivas desde 00+538.84 al 00+583.84 km, Ubicado en la Calle Sucre Cuadra N°20 con la Intersección Capellando Duarez. |

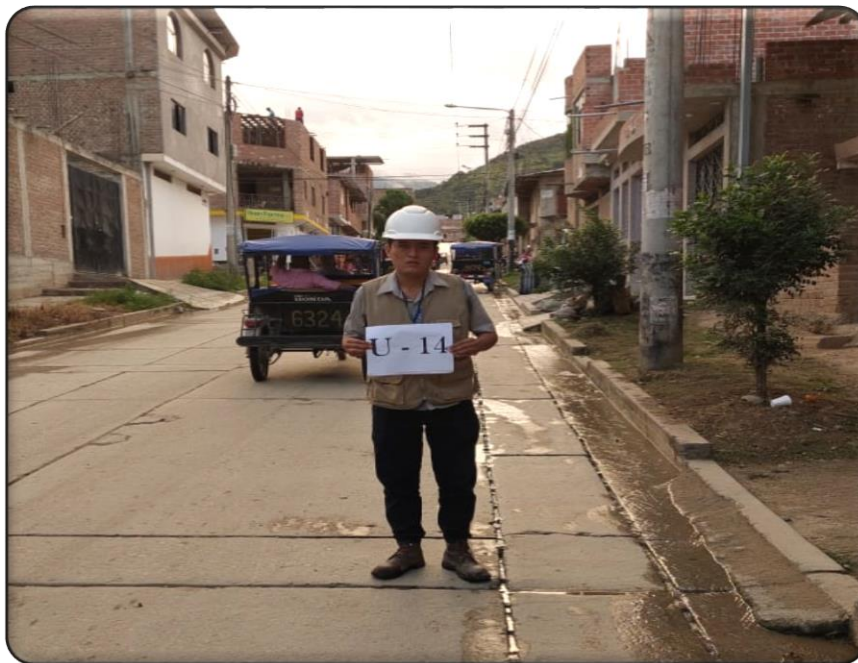
| FOTO: | 30 |

- ❖ En la Muestra U-14 que comprende la progresiva 0+583.84 al 0+628.84 Km, se evaluó 18 paños, 09 paños por lado, el PCI es 64.63, dentro del Rango de < 70-55>, clasificado como pavimento de estado bueno, las fallas encontradas son; 01 grieta de esquina de severidad leve; 27 parches grandes mayor a 0.45m<sup>2</sup>; 17 de severidad leve y 10 de severidad Mediana; 02 Popouts, de severidad mediana; con un total de 30 fallas encontradas.

| LEYENDA: | Vista panorámica de la U-14 que comprende las progresivas desde 00+583.84 al 00+628.84 km, Ubicado en la Calle Sucre Cuadra N°20 con la Intersección Capellando Duarez. |

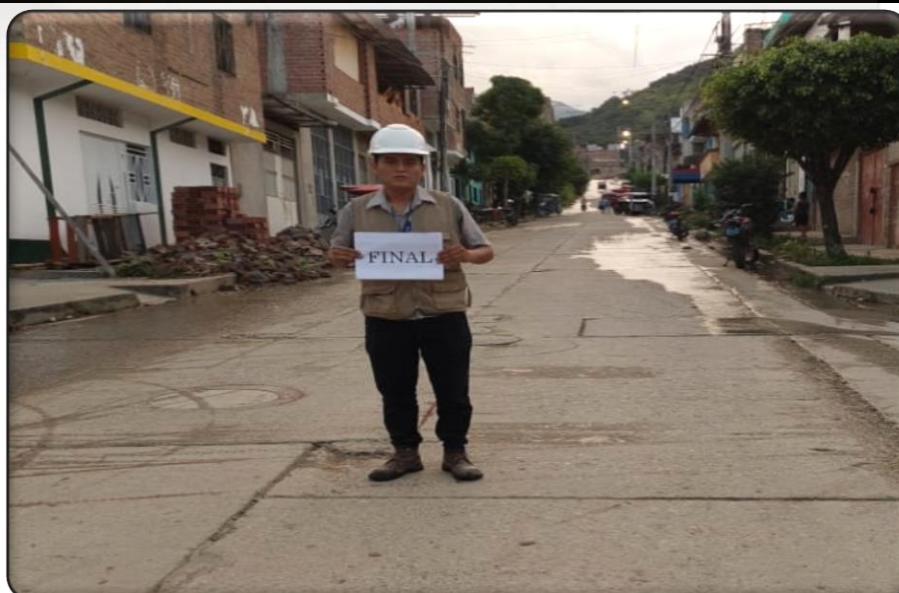
| FOTO: | 32 |

| LEYENDA: | Vista panorámica del final de la calle Sucre Cuadra N°20 ubicada con progresiva 00+628.84 km. |

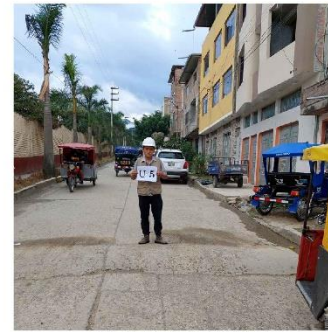
UM-05 - PAÑOS DEL 65 AL 80  
PROGRASIVA 00+150.12 km

PAÑO 76 - PARCHE GRANDE  
SEVERIDAD LEVE

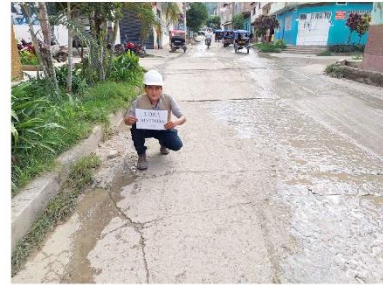
UM-01 - PAÑO 07 - LOSA DIVIDIDA DE SEVERIDAD ALTA
